**Rapport de la commission ad hoc chargée d'étudier le préavis municipal N° 16/2024 – Demande pour un crédit de construction de Fr. 360'000.- destiné à l'entretien et la rénovation du mur d'escarpe au pied des courtines du château de La Tour-de-Peilz.**

## PRÉAVIS MUNICIPAL N° 16/2024

Demande pour un crédit de construction de Fr. 360'000.- destiné à l'entretien et la rénovation du mur d'escarpe au pied des courtines du château de La Tour-de-Peilz

## Rapport préliminaire

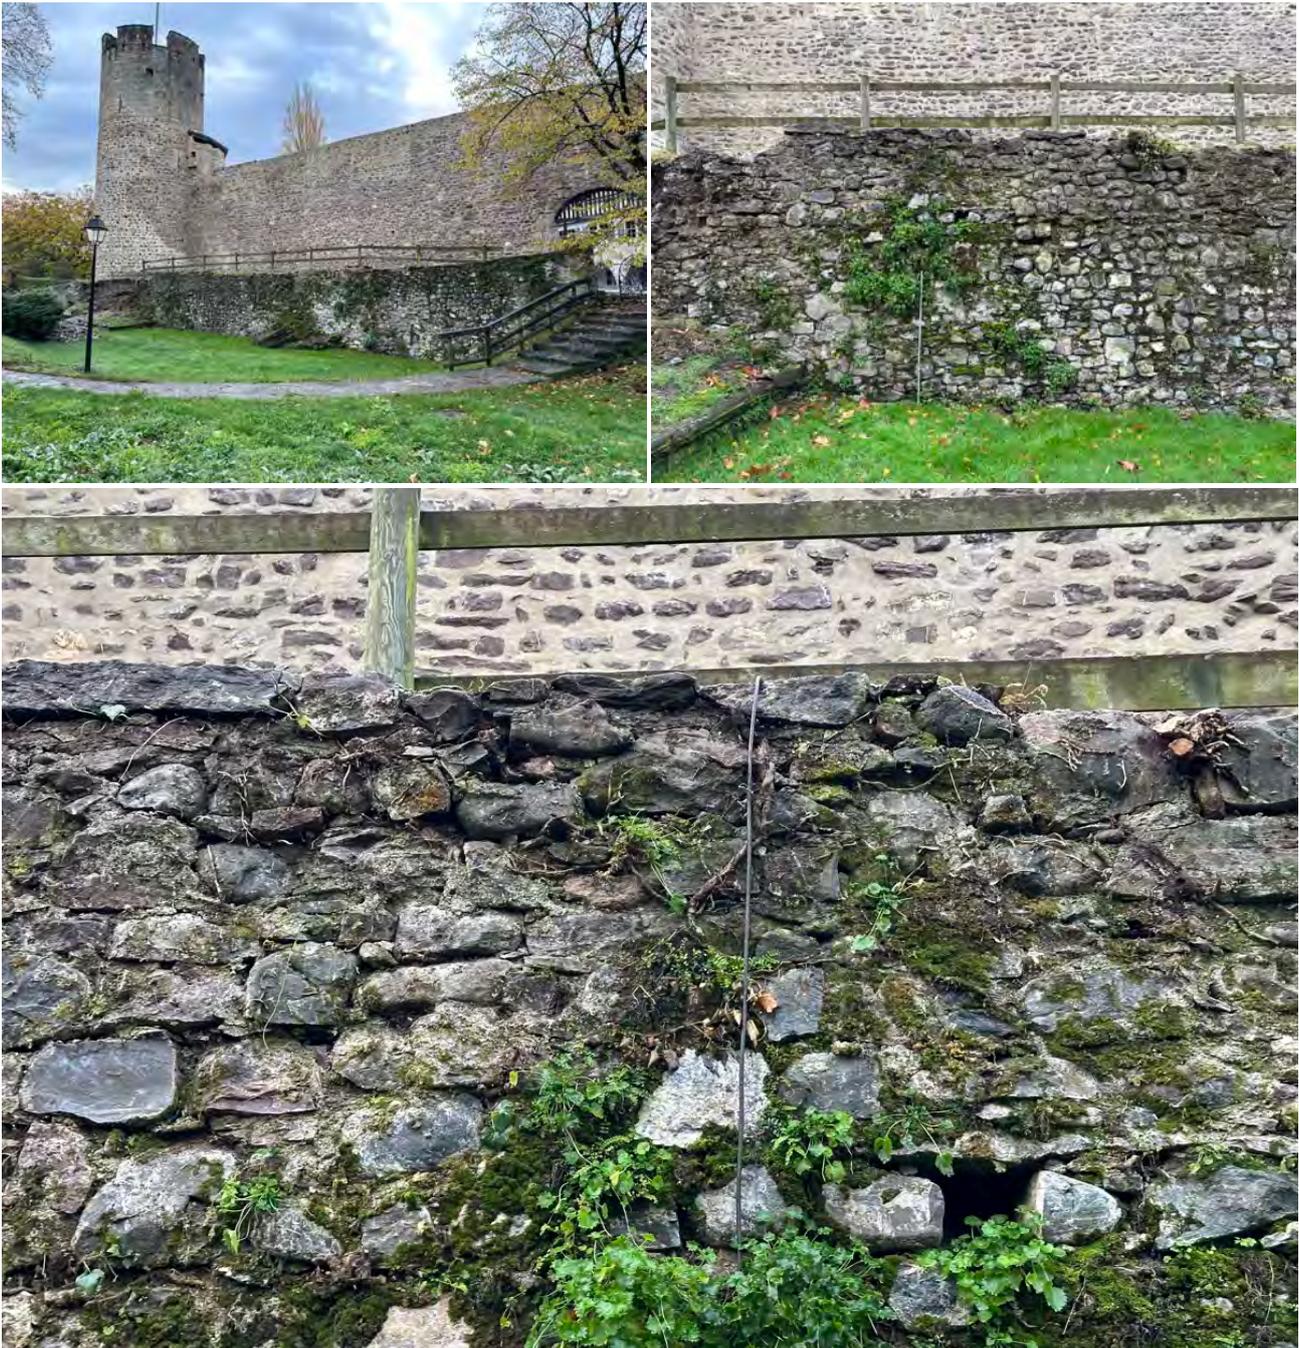
La partie supérieure de ce parement, sur une hauteur d'environ 1.5 m, présente peu de cohésion.

Présence de racines de lierre engagées dans la maçonnerie.

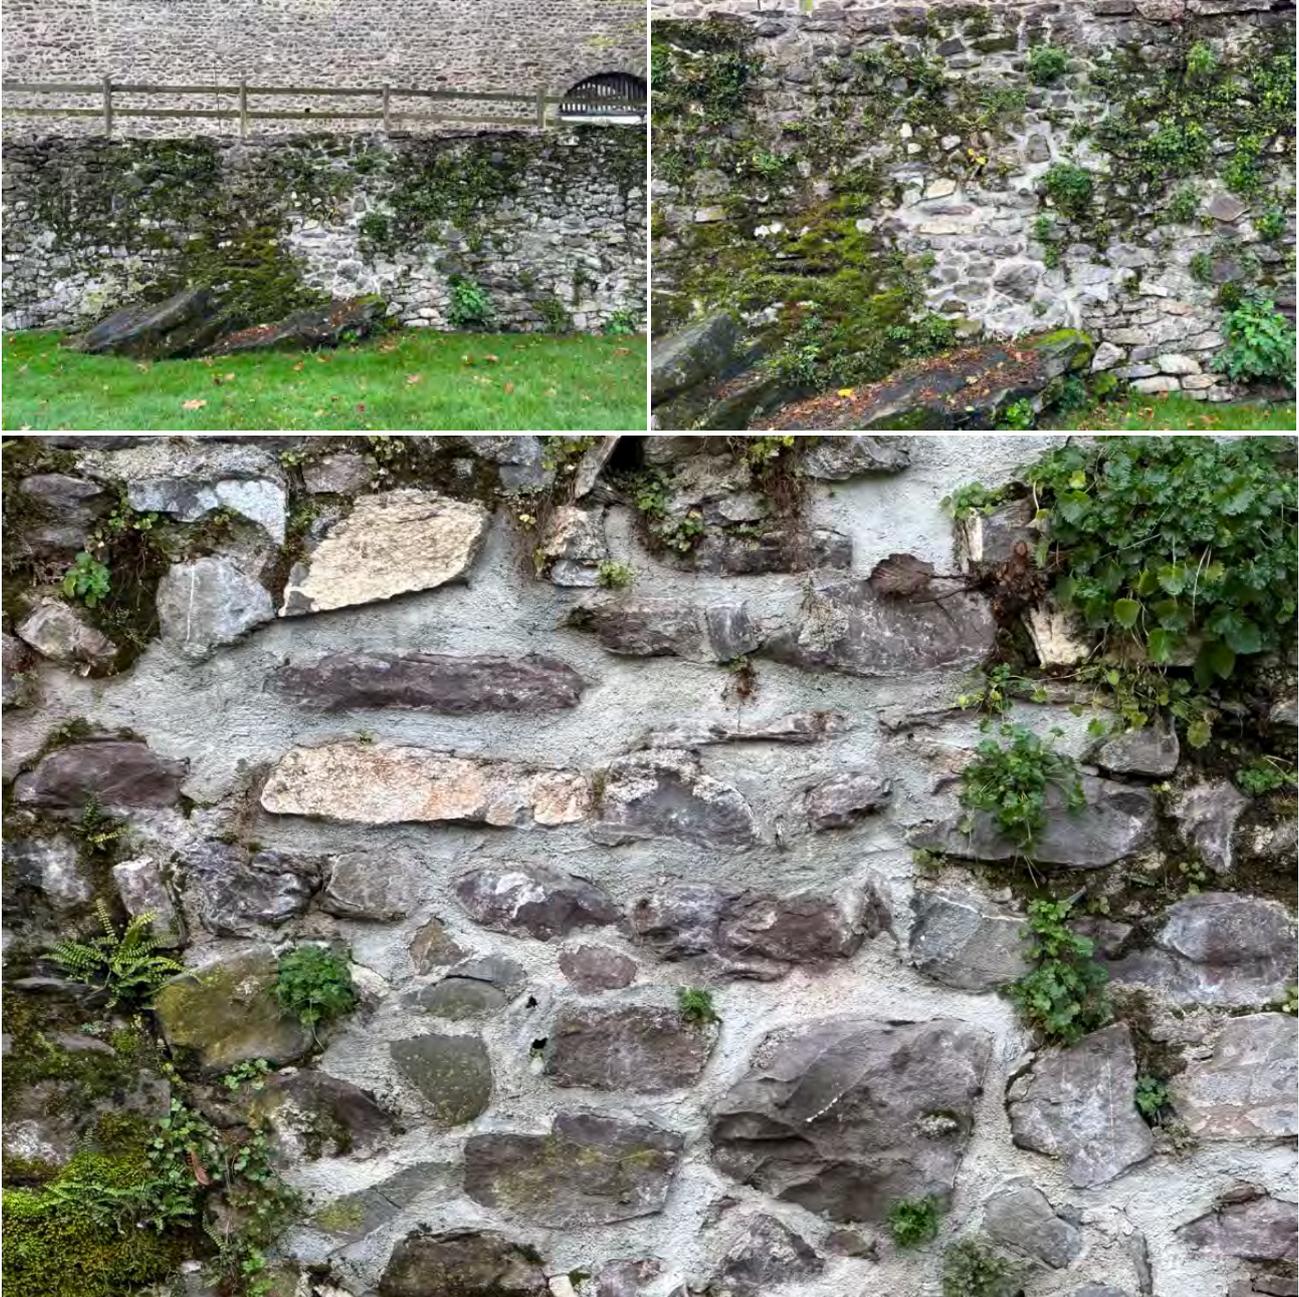
Ce jointoiement richement dosé en ciment portland de couleur gris clair a été réalisé lors de l'une des dernières interventions de réfection.

Des fissures et des décollements de ce jointoiement sont visibles.

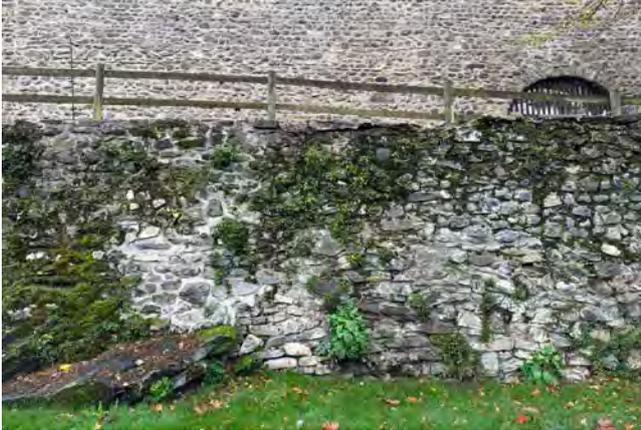
Descellement des cadettes de couronnement causé par les racines du lierre.

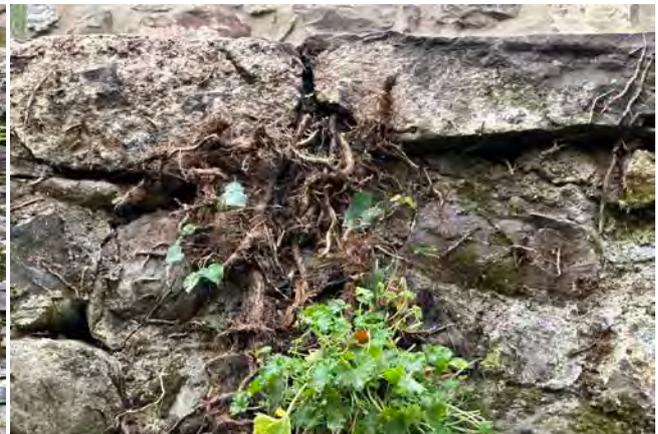
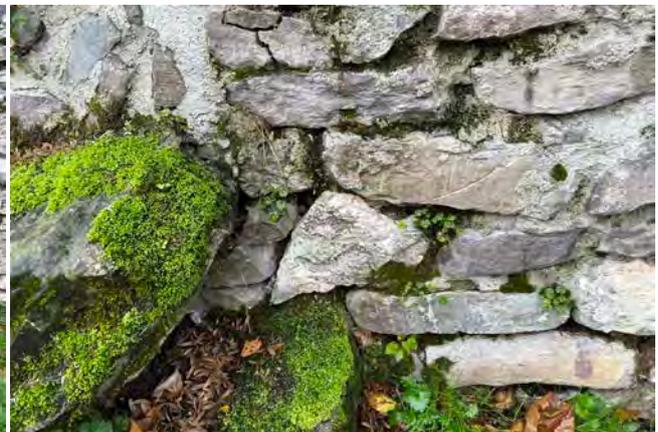
Localement le mortier de montage a disparu avec un risque de déchaussement des moellons.

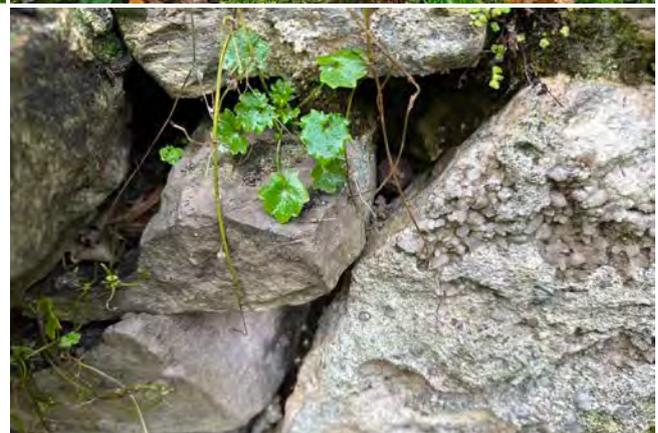
Dislocation d'une partie du parement.

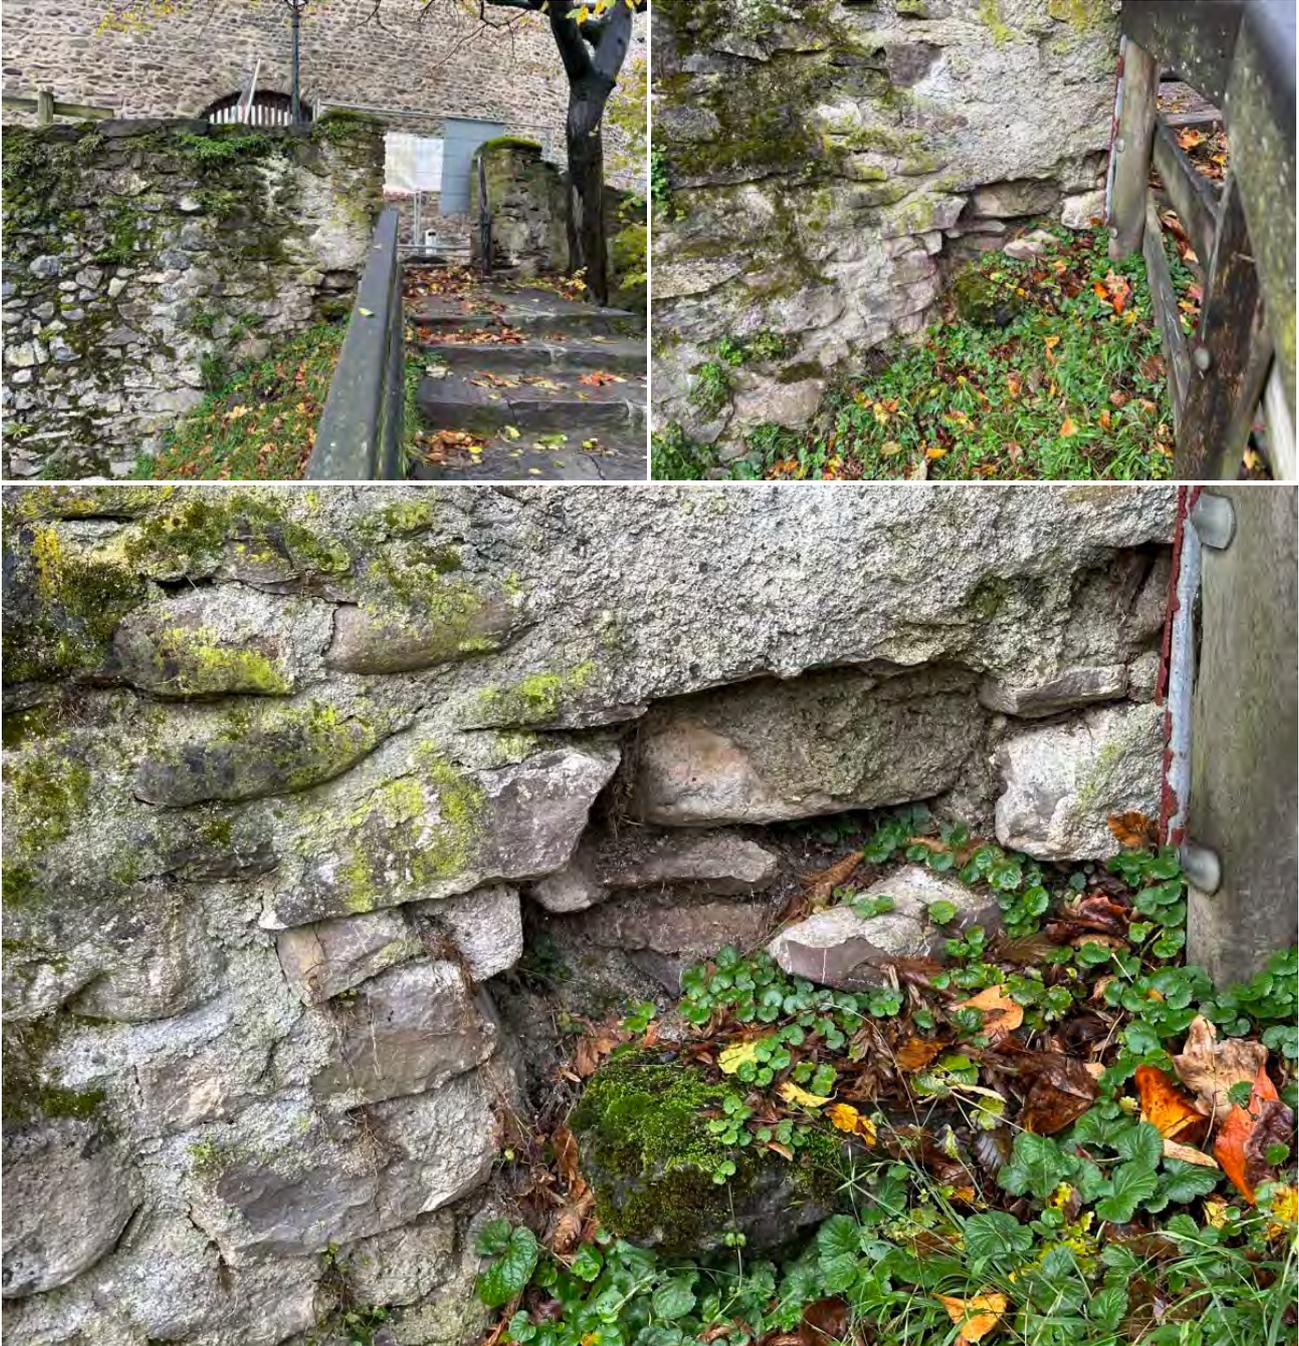
Une partie des moellons déchaussés sont présents au pied du mur.

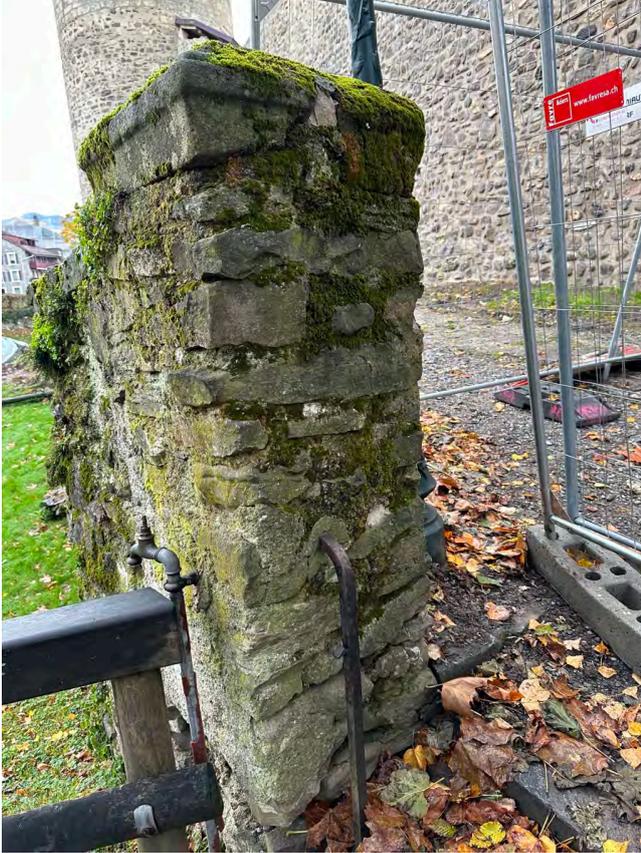
Pilier coiffé d'un chapiteau mouluré en molasse.

Fissure du chapiteau en son centre ayant été rhabillée à l'aide d'un crépi riche en ciment portland.

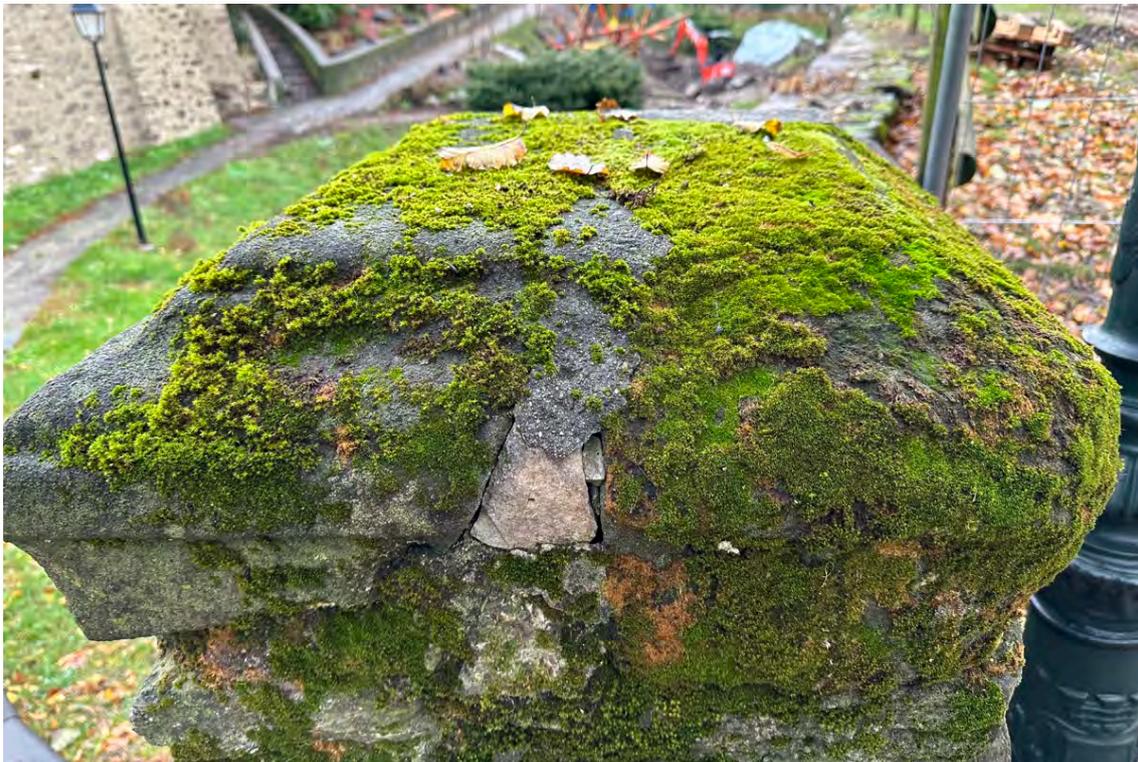
Cette zone est recouverte d'un crépi projeté et tiré à la truelle à base de chaux et de ciment portland.

Son état de conservation est mauvais.

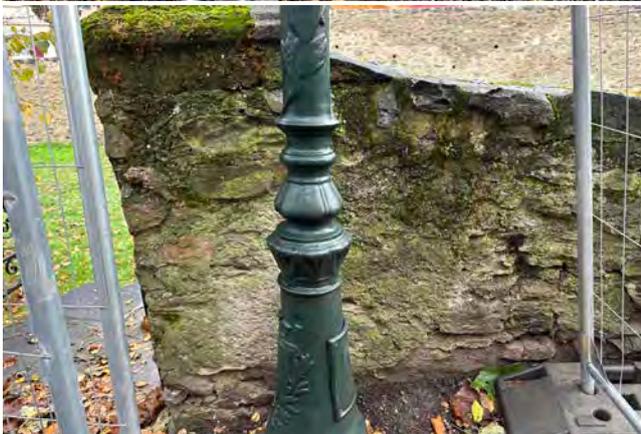
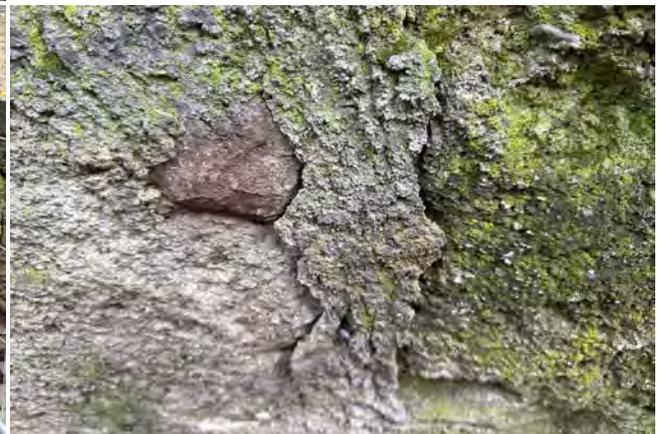
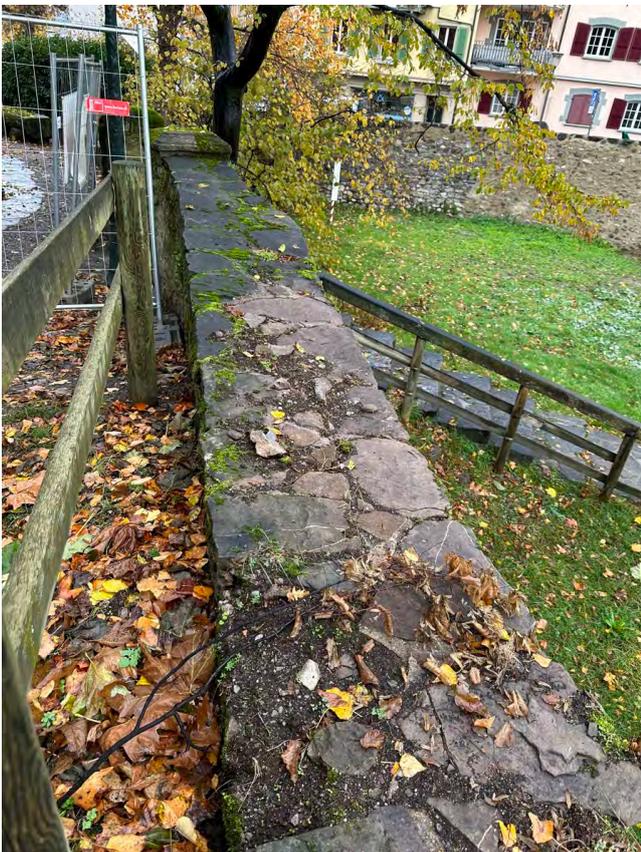
Cette partie est pourvue du couronnement le plus large (env. 75 cm). Il est composé de cadettes de couronnement de petite taille ne faisant pas toute la largeur du mur, posées en opus incertum.

Les nombreux joints richement dosés en ciment portland sont presque tous fissurés et/ou décollés.

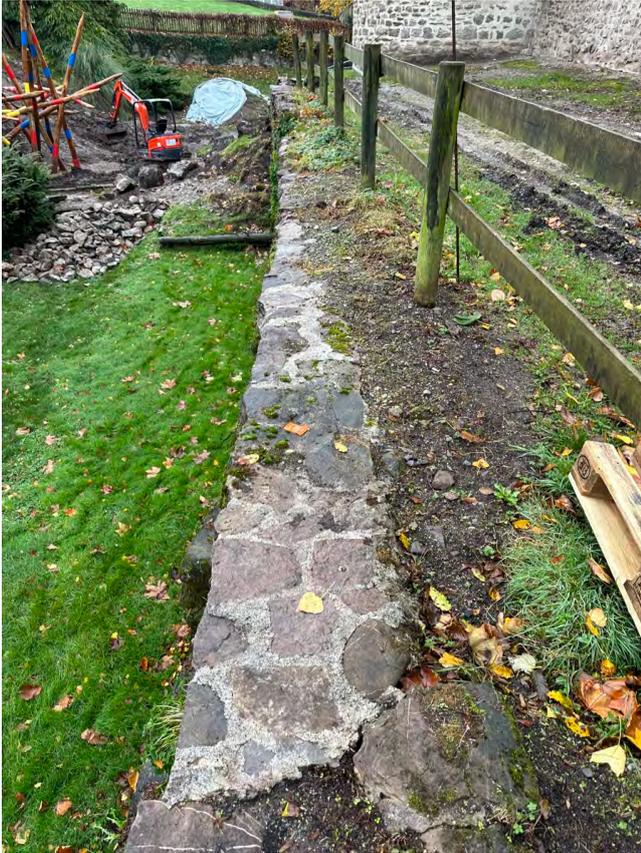
Le reste du couronnement a une largeur d'environ 50 cm. Là aussi les cadettes sont posées en opus incertum.

Ce type de couronnement est peu efficace car les nombreux joints sont généralement fissurés laissant pénétrer l'eau météorique.

Réfection moderne et sommaire des joints du couronnement.

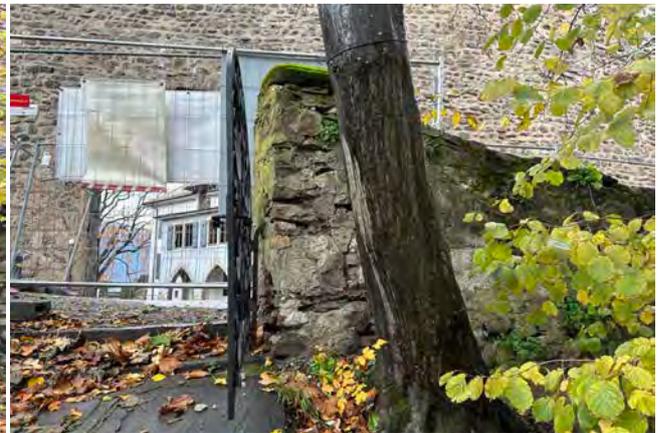
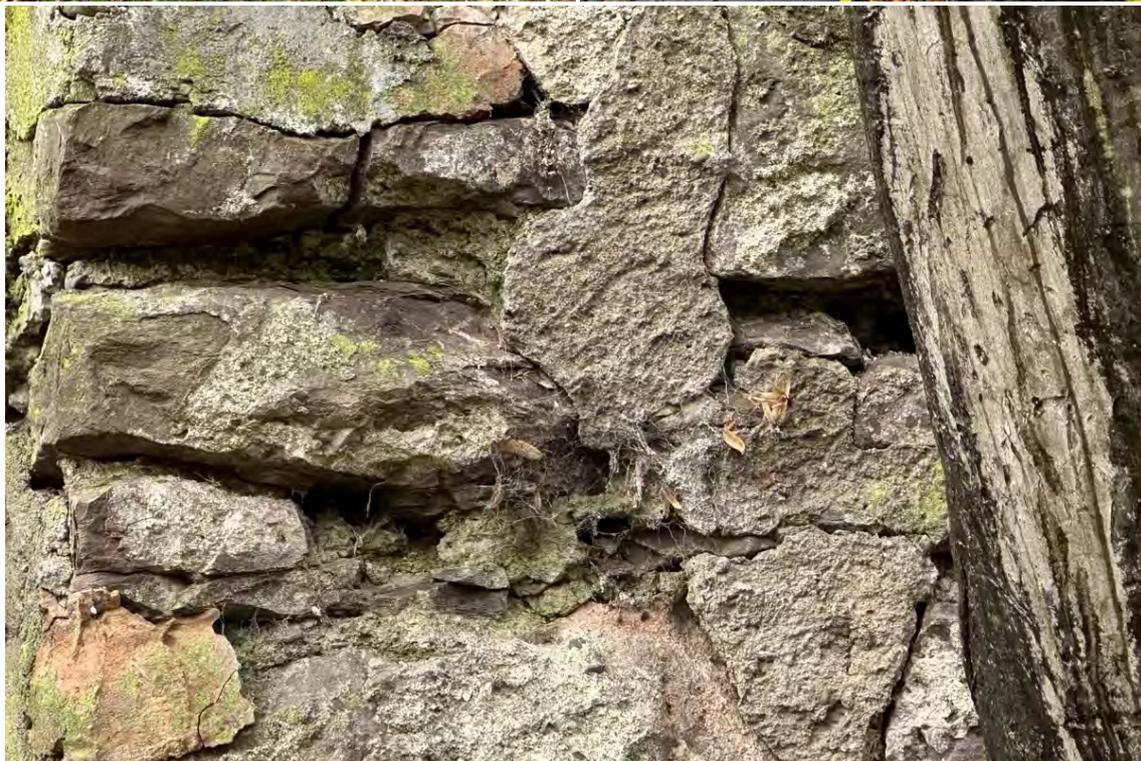
Important manque du mortier de montage.  
Risque de déchaussement des moellons.

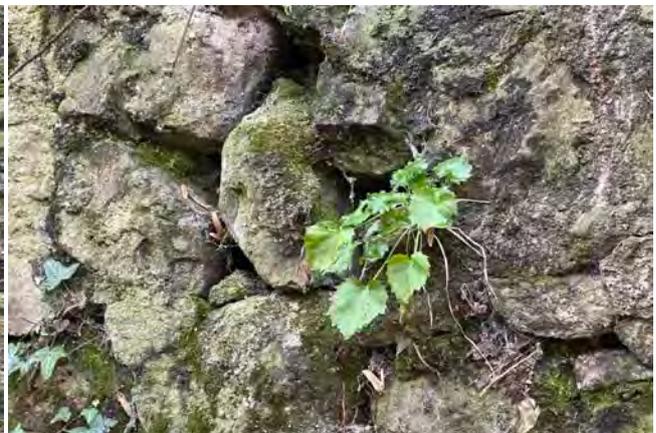
Largeurs irrégulières des cadettes de couronnement en grès mi-dur à dur.

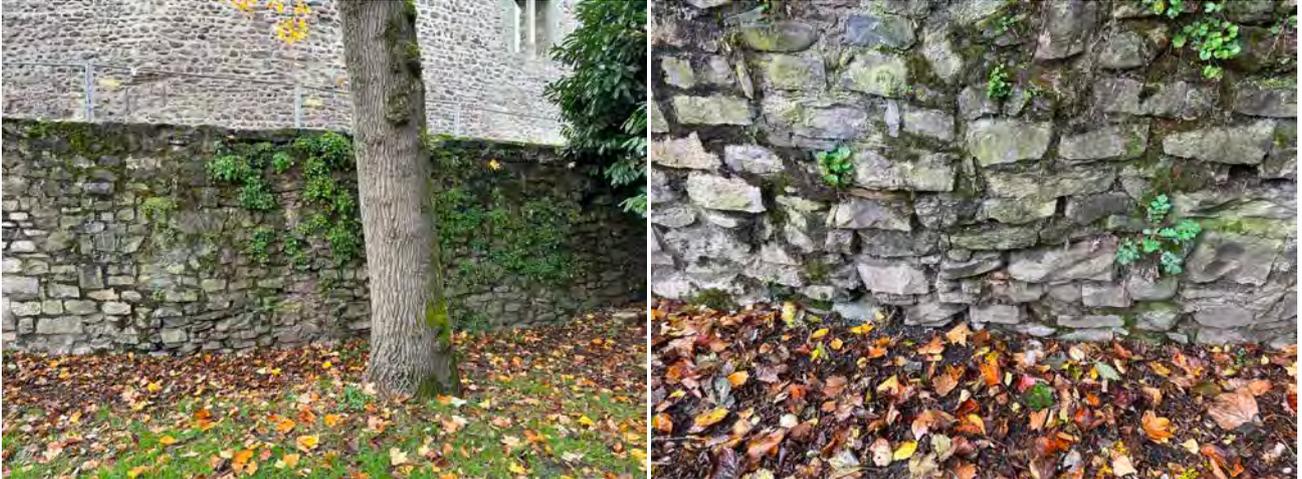
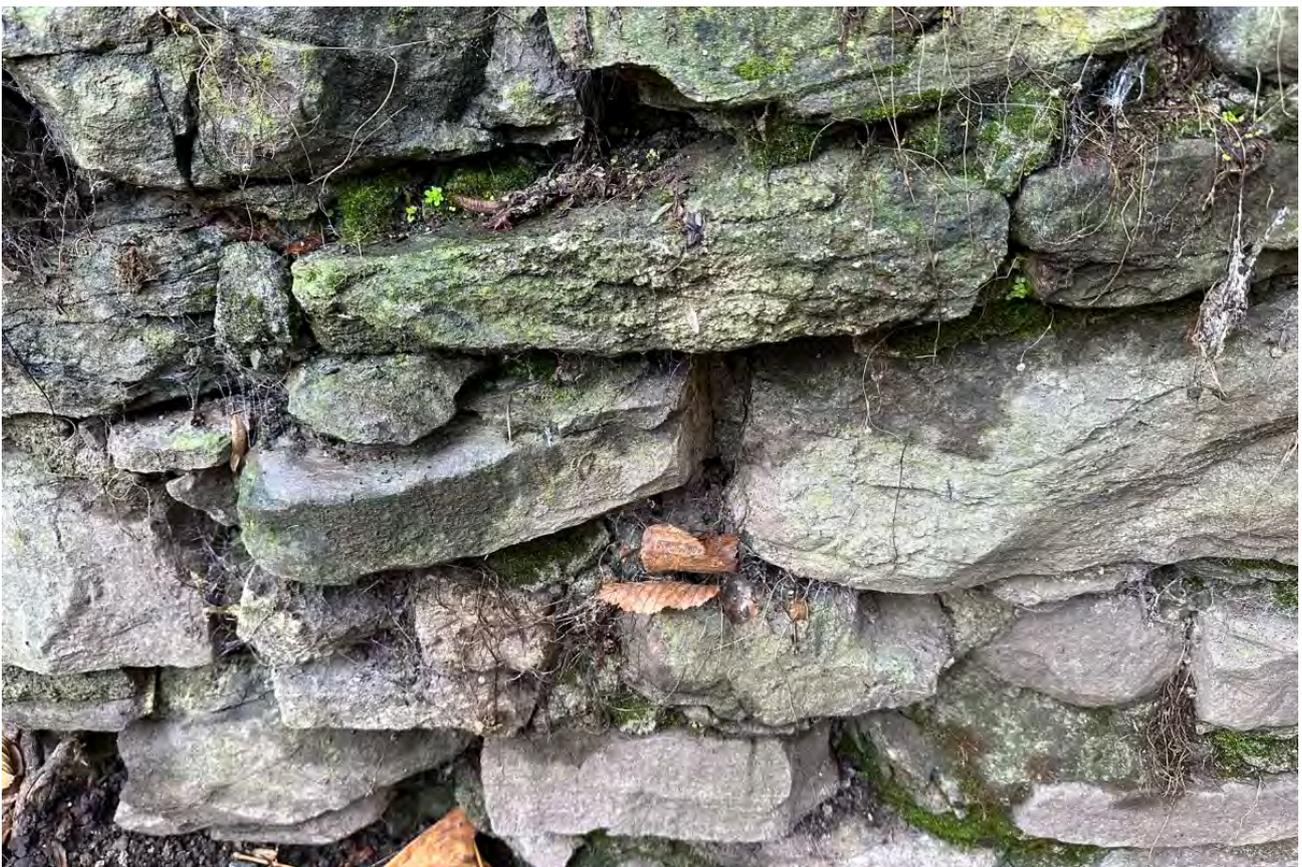
Sur certaines zones, le mortier de montage se désagrège et est fortement érodé.

Colonisation du parement par la végétation invasive.

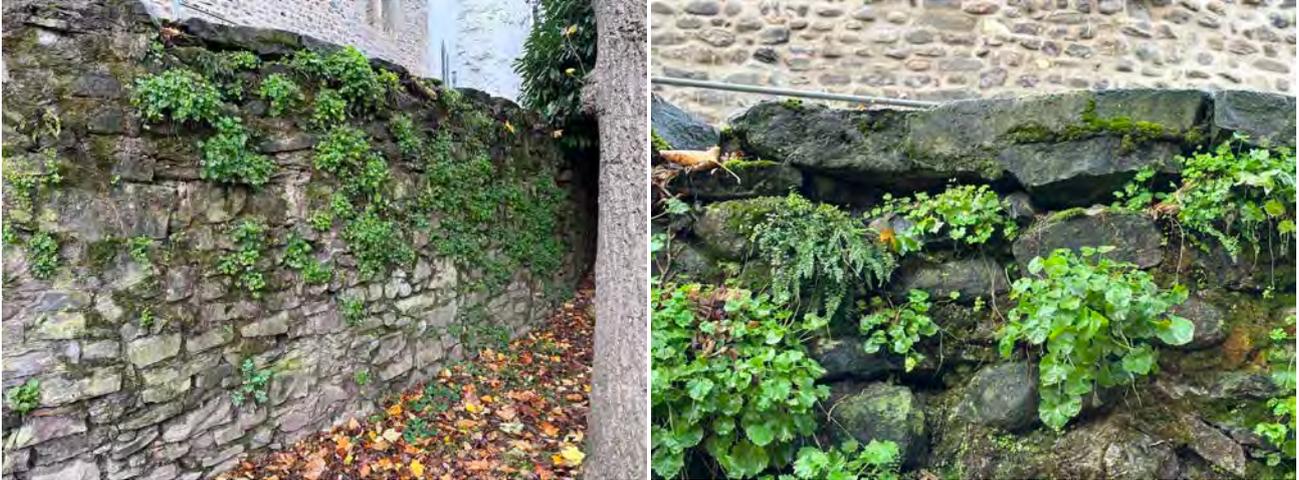
De nombreuses cadettes de couronnement sont descellées.

Cadette descellée et colonisation des vides par la végétation.

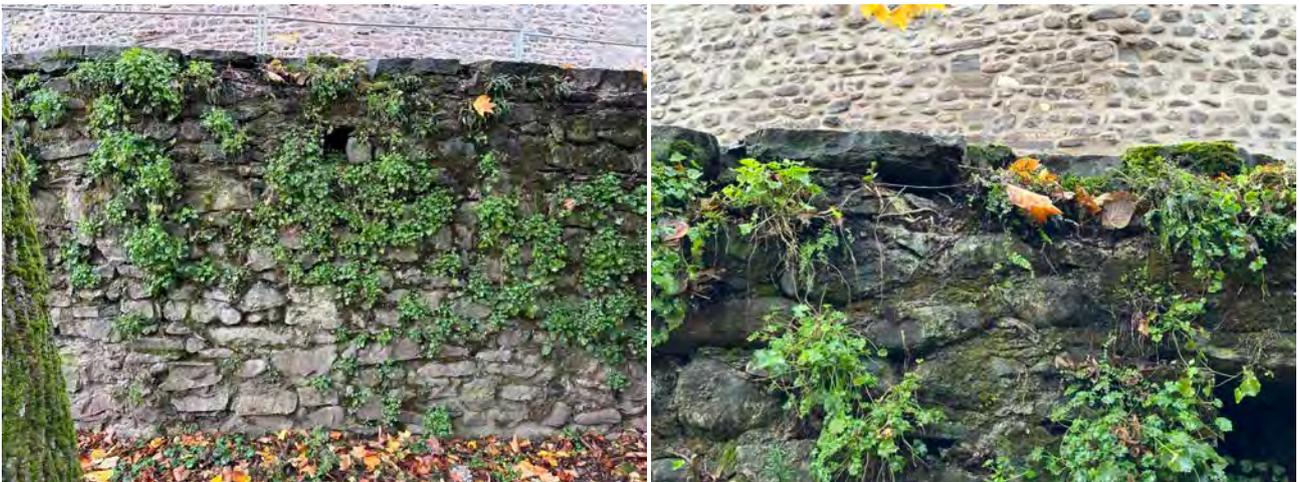
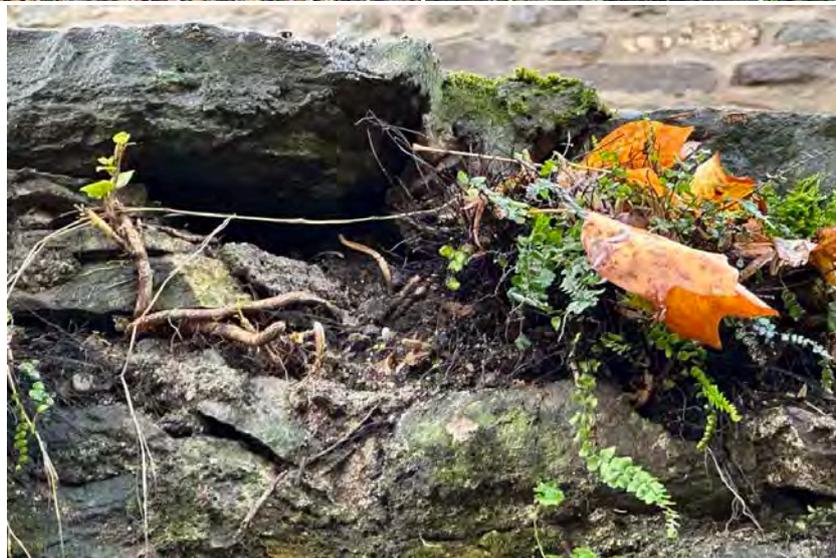
Descellement d'un moellons du parement, visible au pied du mur .

Le mortier de montage a été remplacé en partie par la terre.

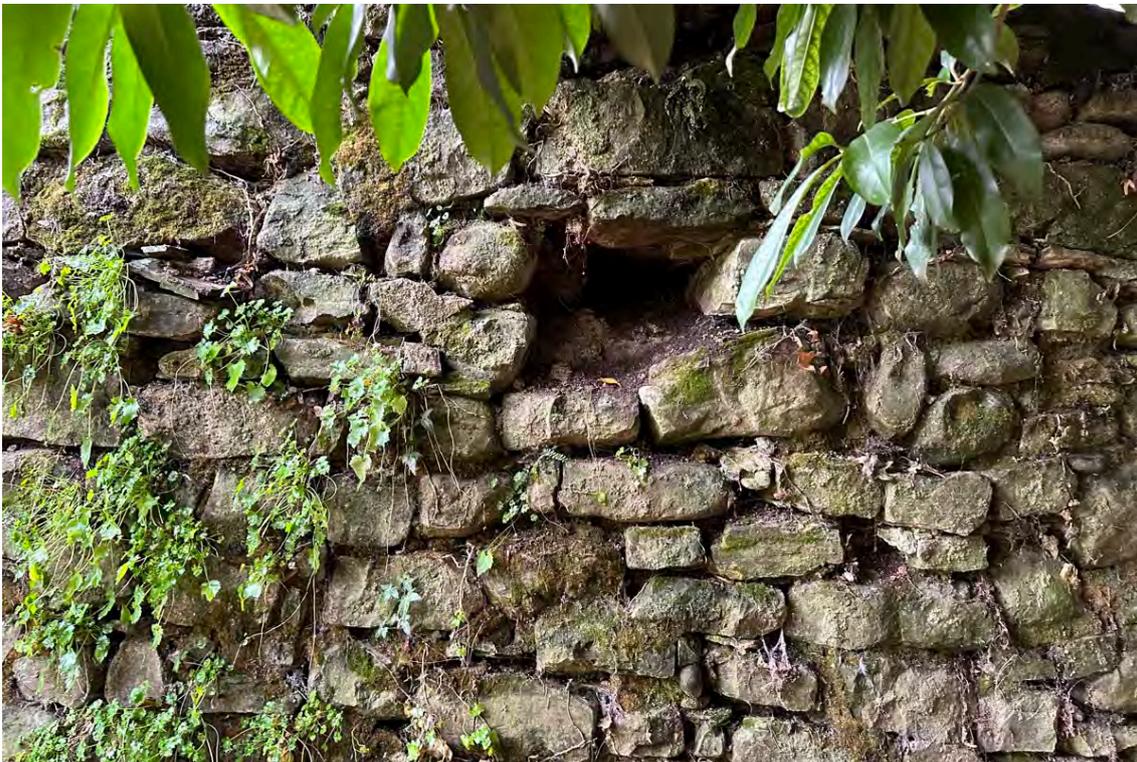
Manque de cohésion entre les moellons en raison de la disparition du mortier de hourdage.

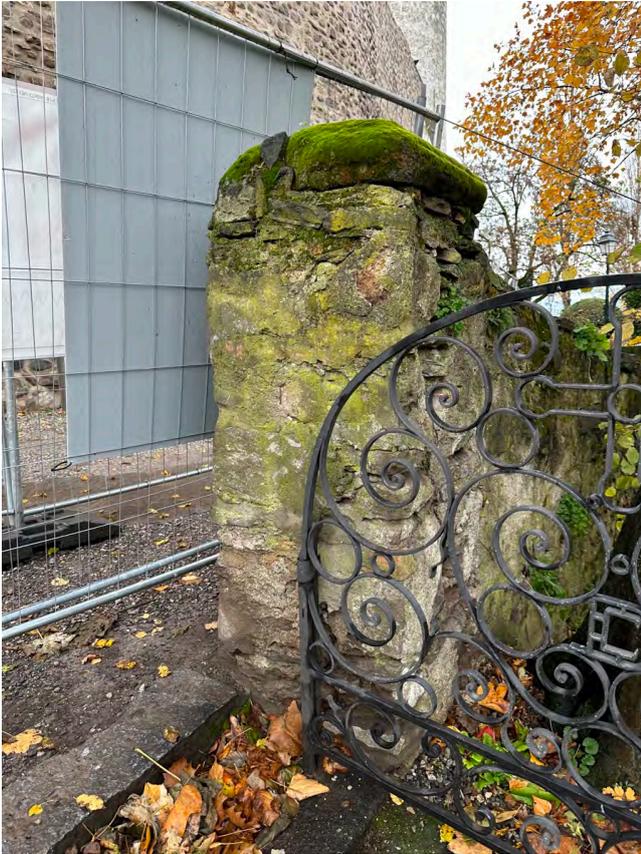
Comme sur l'autre pilier, le couronnement en molasse est fissuré et sommairement rhabillé.

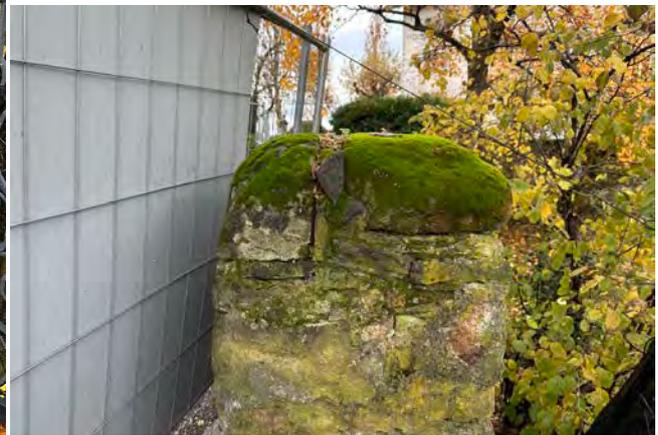
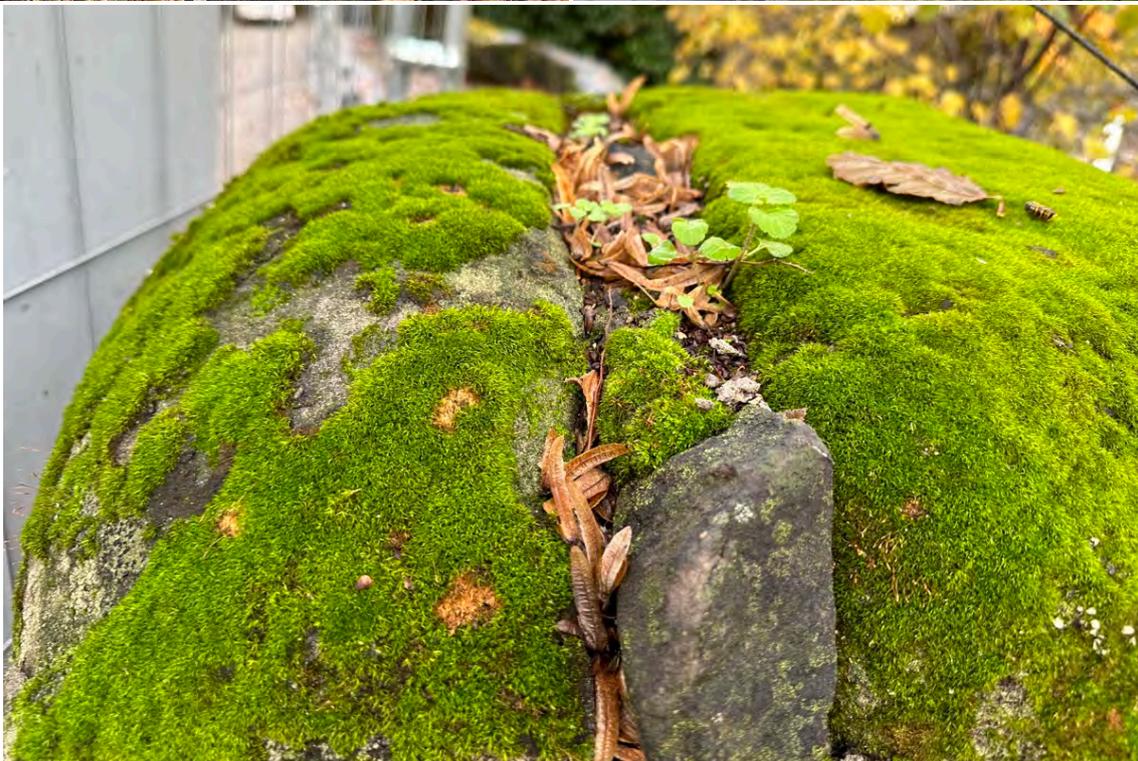
Colonisation de la molasse par des mousses.

Le parement est recouvert d'un crépi projeté et tiré à la truelle riche en ciment portland.

De nombreuses zones de crépi sont fissurées et décollées.

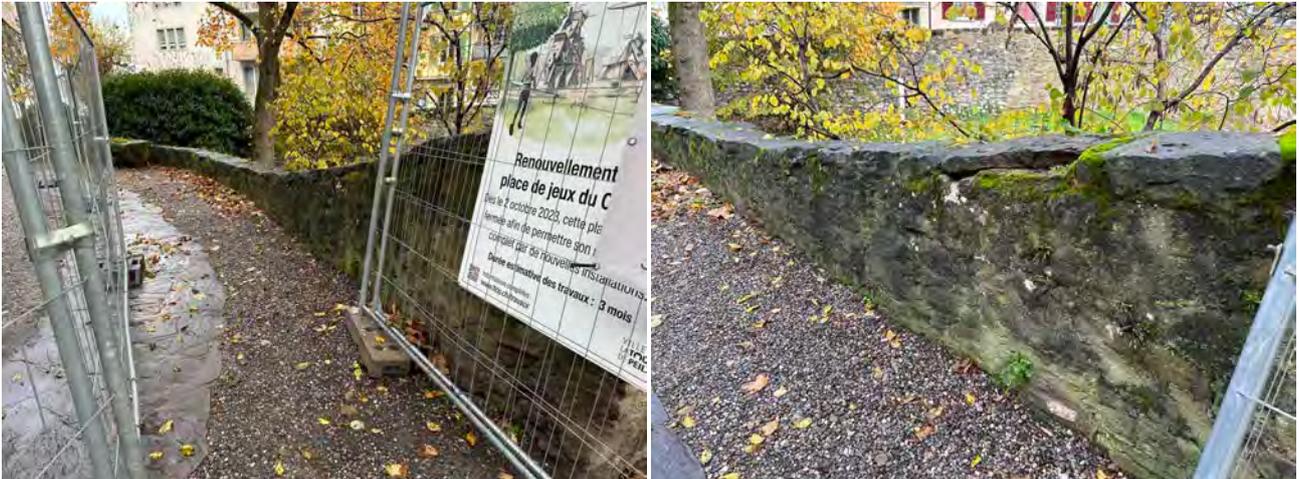
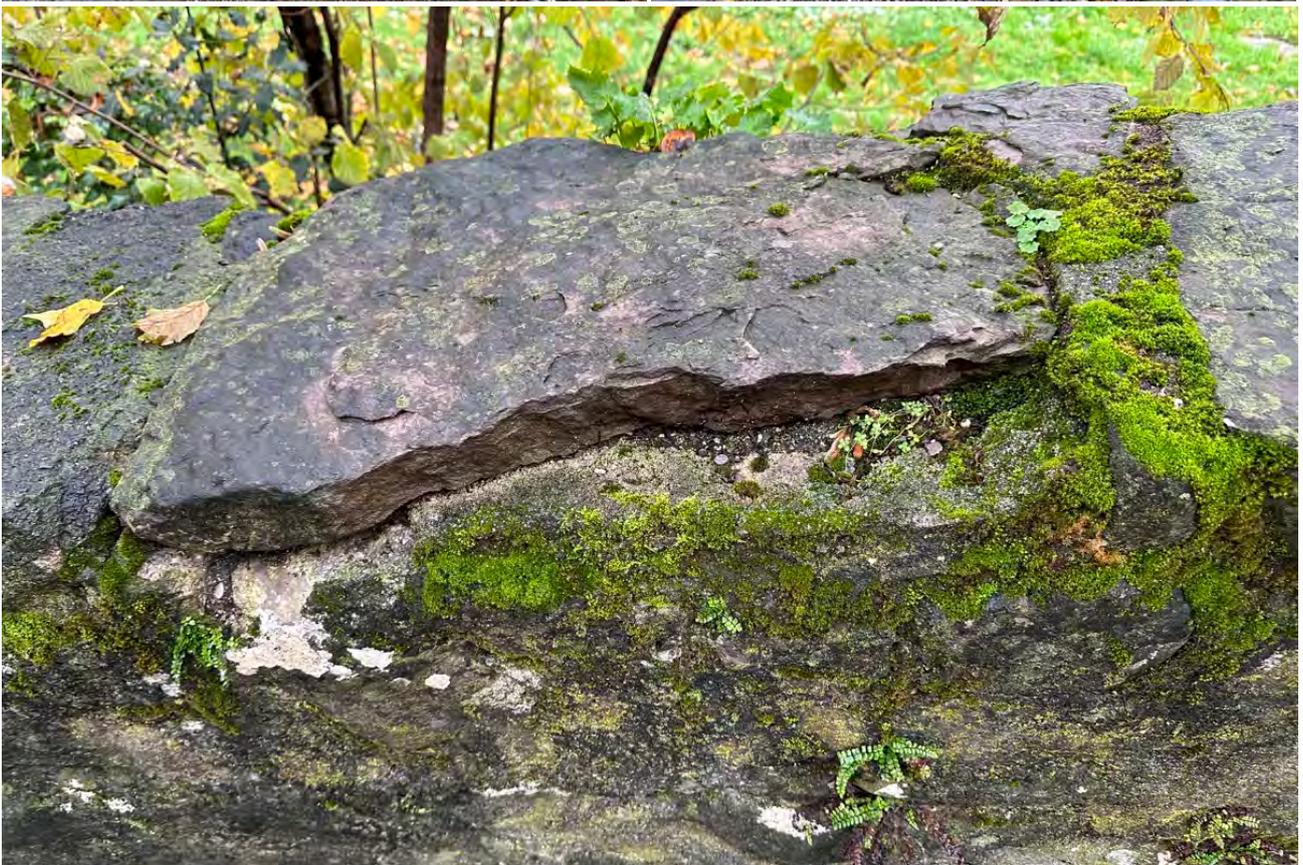
Dislocation et descellement de la cadette de couronnement en "pierre de vigne".

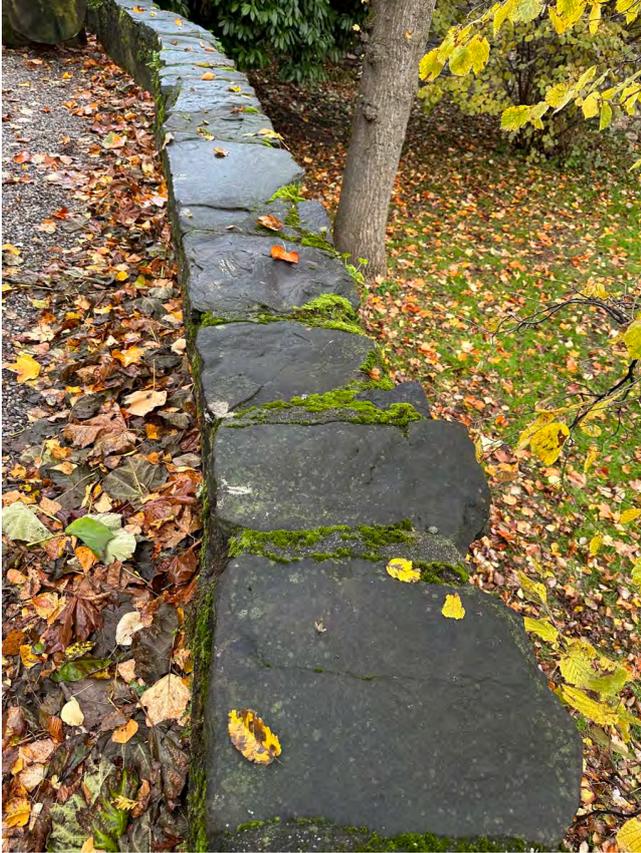
Le couronnement est composé de cadettes faisant toute la largeur mur. Ce type de couronnement est le plus efficace.

Fissure visible au raccord entre le joint et la cadette laissant pénétrer l'eau.

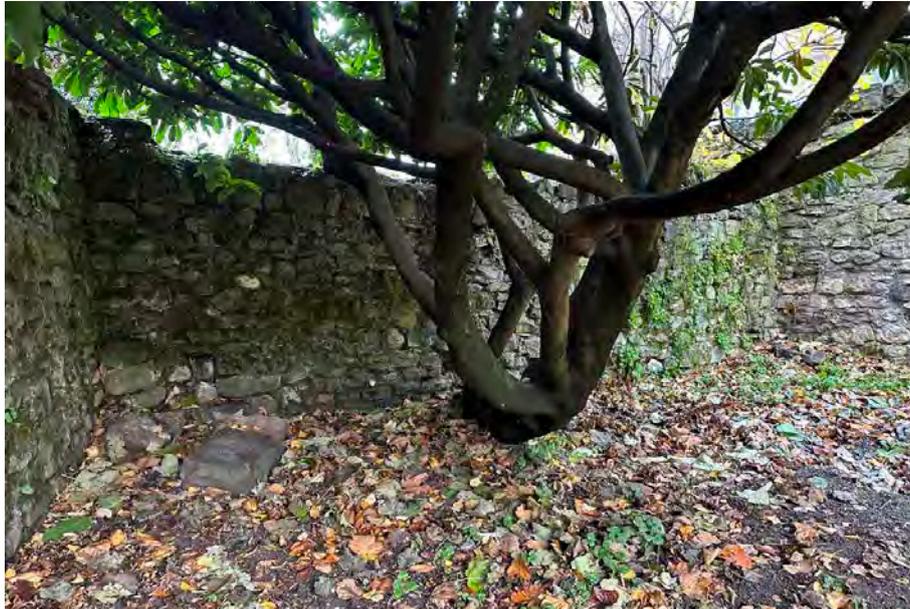
Décohésion et pulvérulence du mortier de montage.

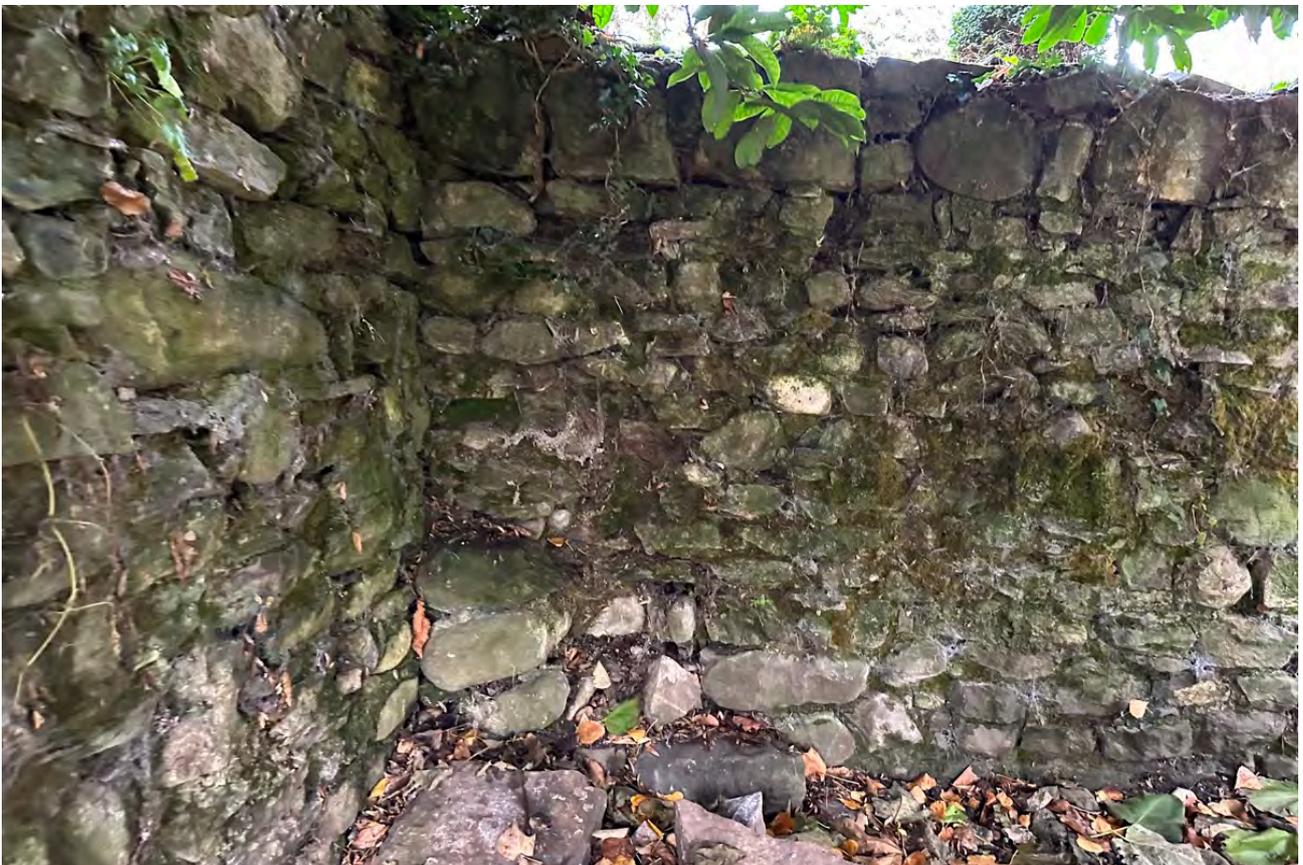
Le couronnement de mur n'est pas pourvu de cadette laissant s'infiltrer les eaux météoriques et causant la désagrégation du mortier de montage.
