**Rapport de la commission ad hoc chargée d'étudier le préavis municipal N° 16/2024 – Demande pour un crédit de construction de Fr. 360'000.- destiné à l'entretien et la rénovation du mur d'escarpe au pied des courtines du château de La Tour-de-Peilz.**

## PRÉAVIS MUNICIPAL N° 16/2024

Demande pour un crédit de construction de Fr. 360'000.- destiné à l'entretien et la rénovation du mur d'escarpe au pied des courtines du château de La Tour-de-Peilz

## Rapport préliminaire

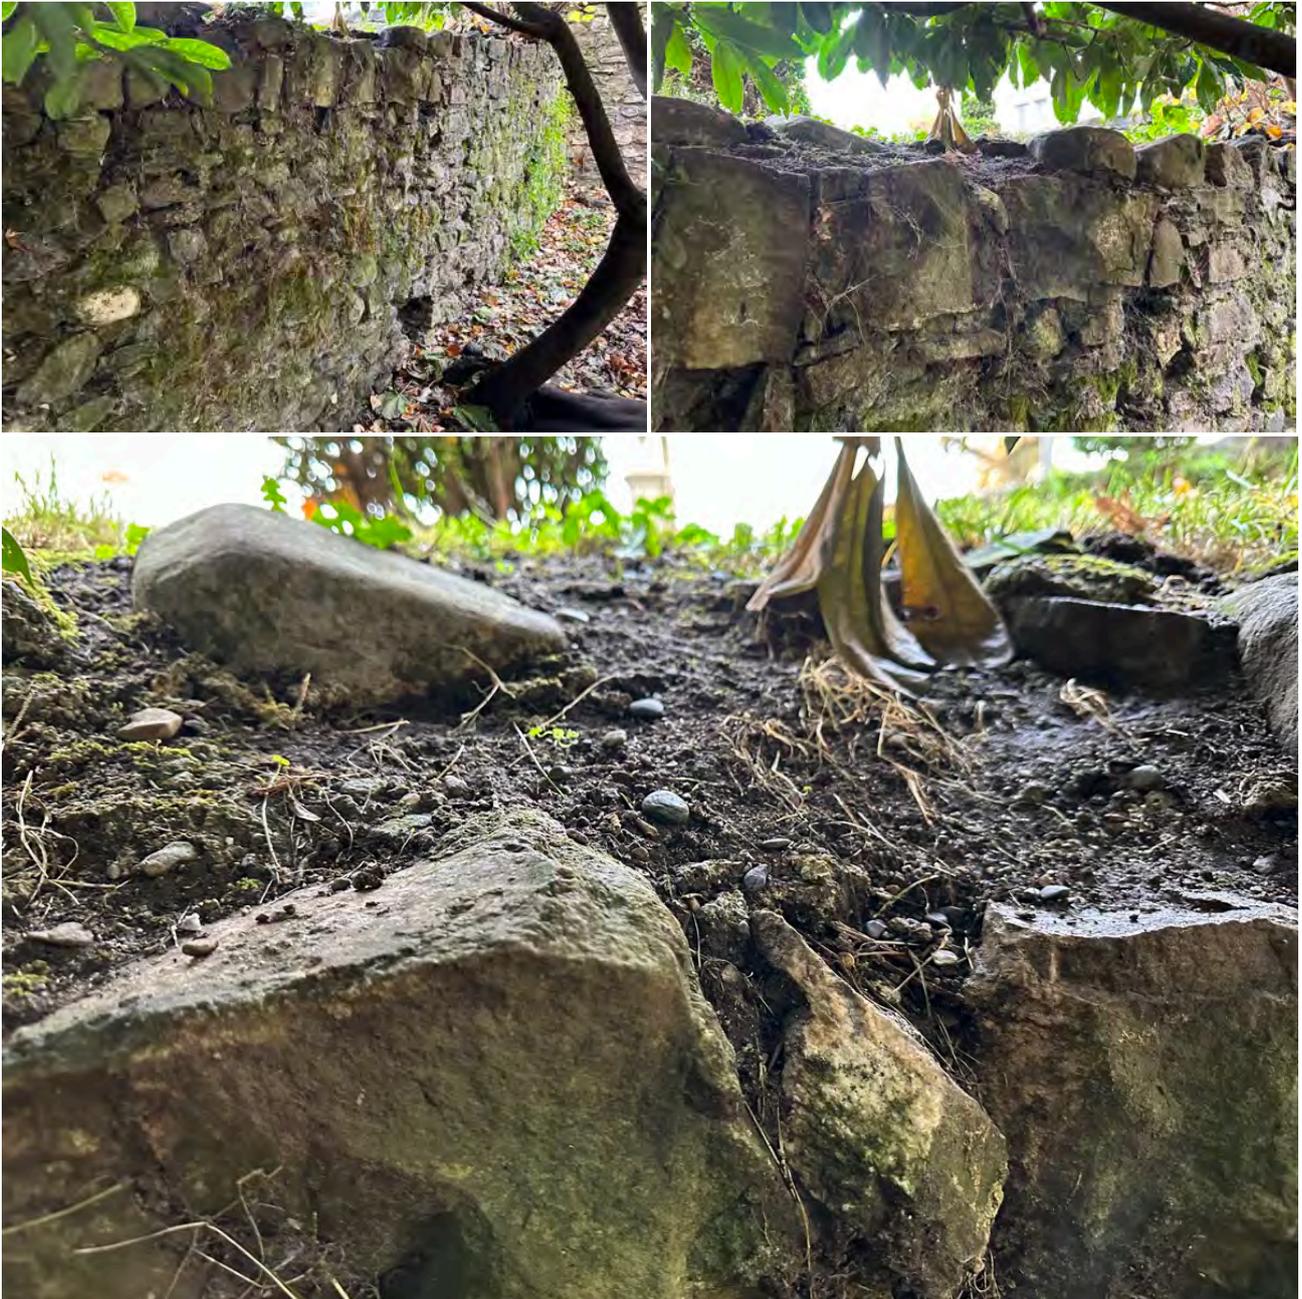
Présence d'un arbre à l'arrière et sur le mur causant d'importantes pressions contre le parement.

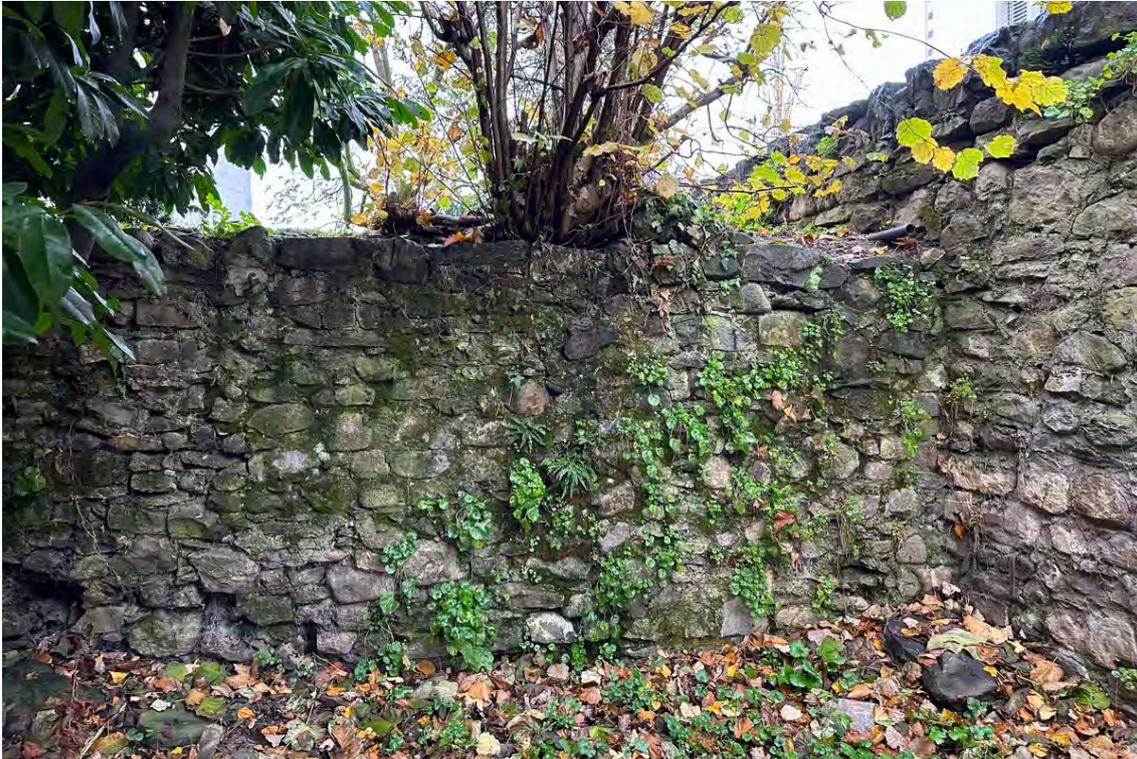
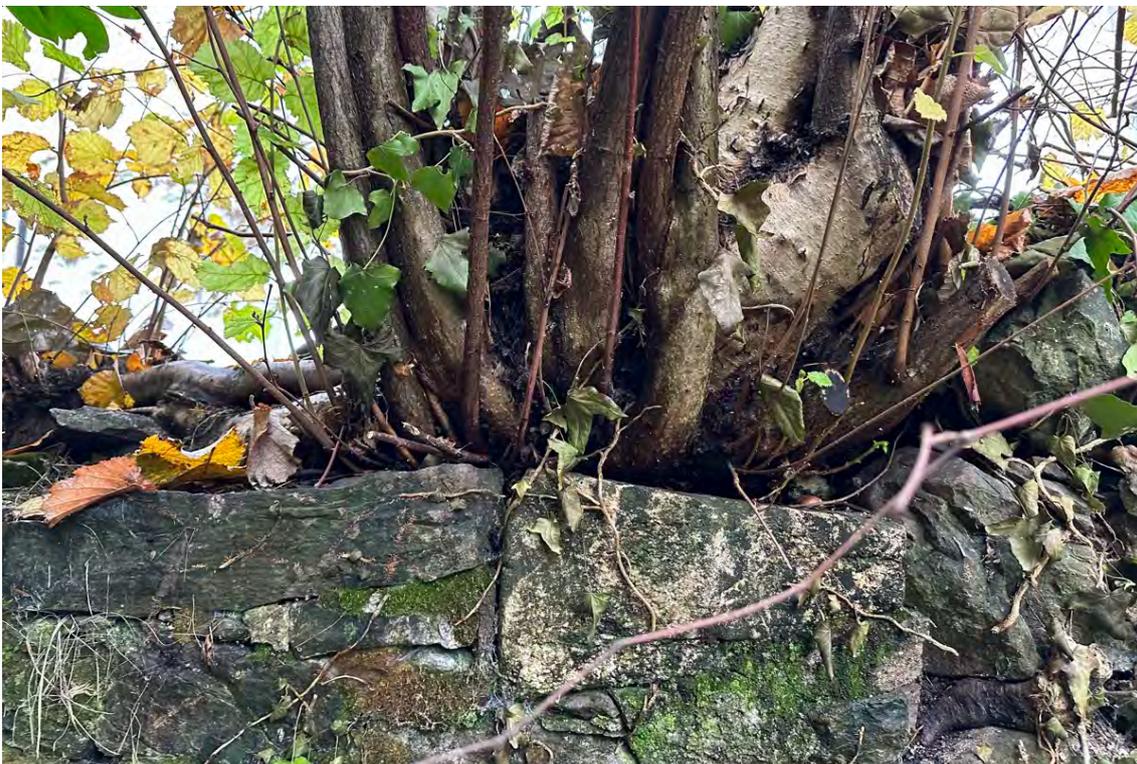
Dislocation du parement sous l'effet de la pression des racines.

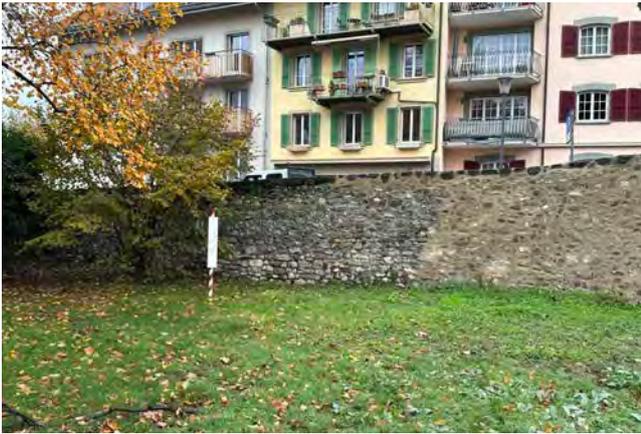
Le mur d'escarpe du côté route est pourvu de moellons semblables aux autres murs ainsi que du même mode de construction.

Le mur est pourvu de différents jointoiements riches en ciment portland et chaux/ciment portland. La partie supérieure du mur, sur environ 60 cm, est disloquée. Les infiltrations d'eau à travers le couronnement en sont la cause.

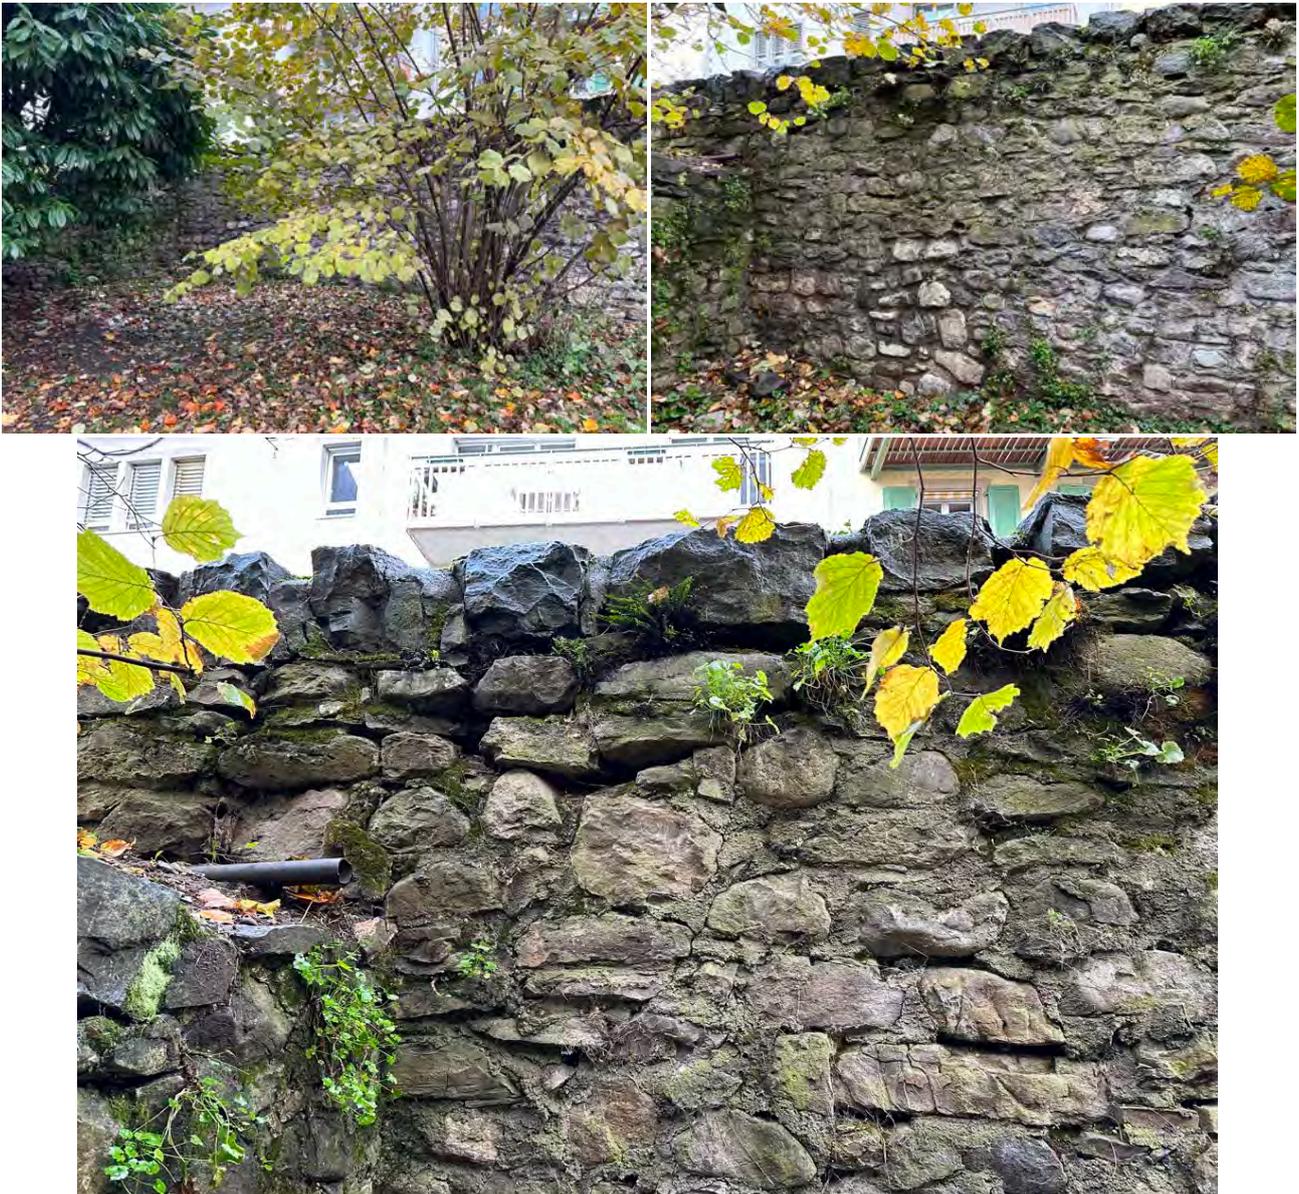
L'alignement des cadettes de couronnement est irrégulier du côté du fossé.

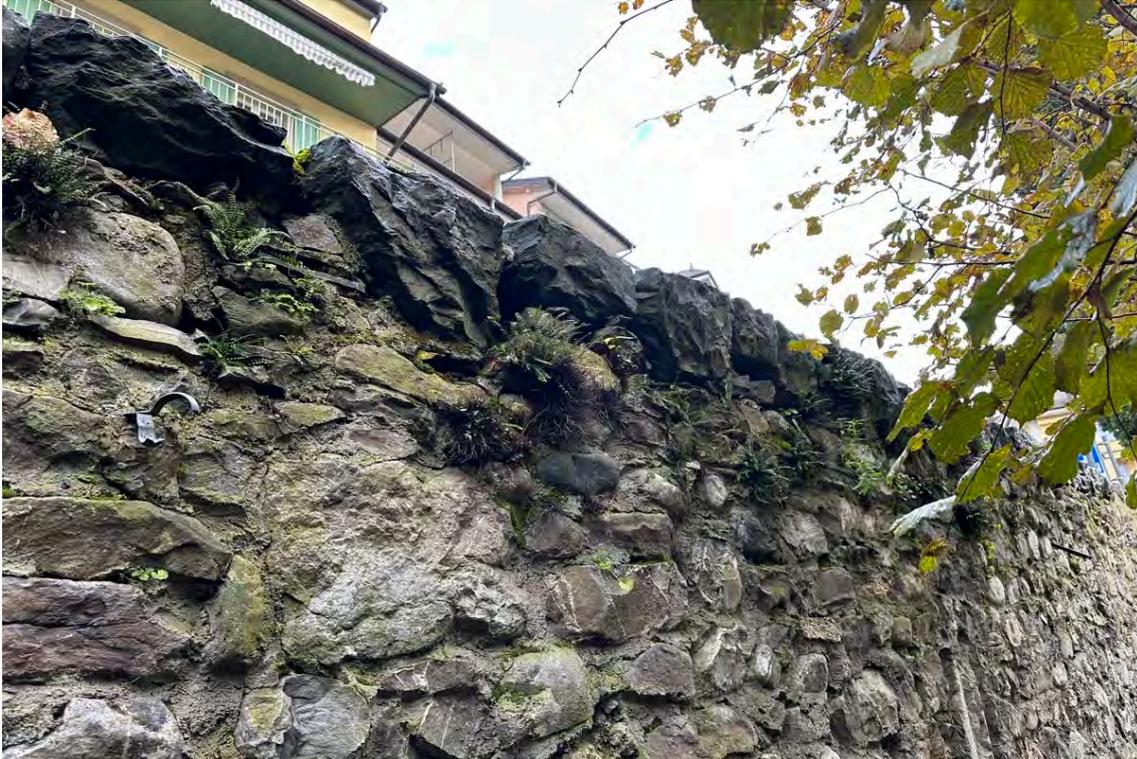
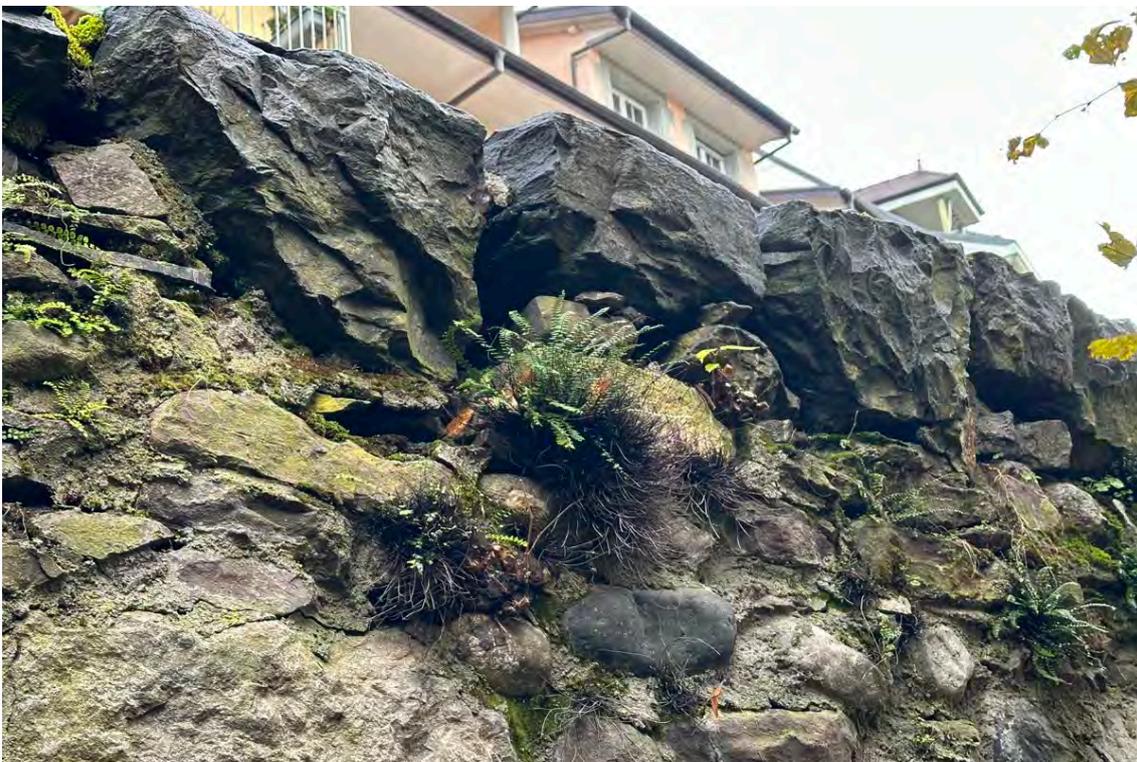
Disparition d'une grande partie du mortier de montage entre les cadettes et le parement laissant la place à la végétation.

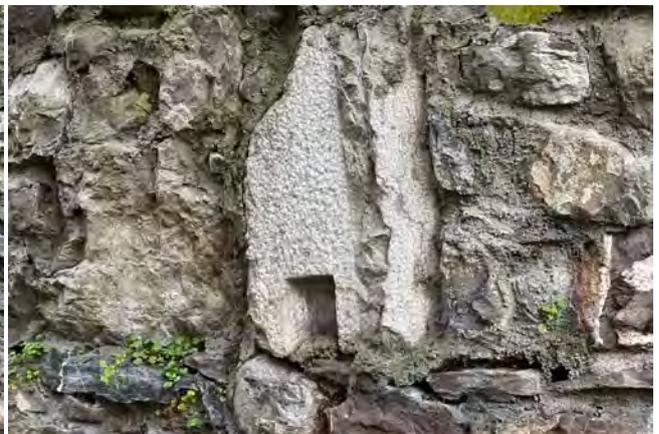
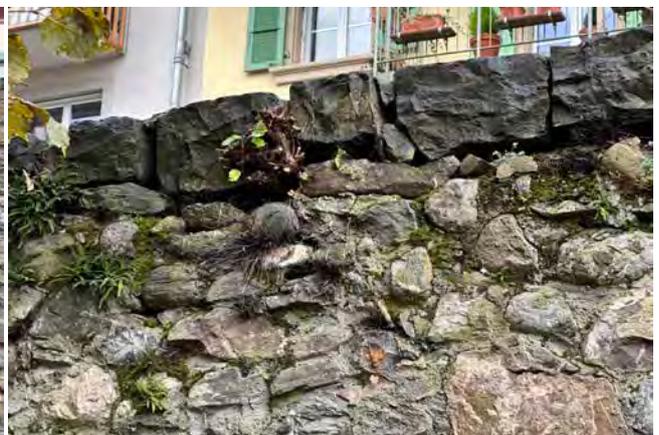
Racine de lierre engagée profondément dans la maçonnerie causant d'importantes altérations du parement.

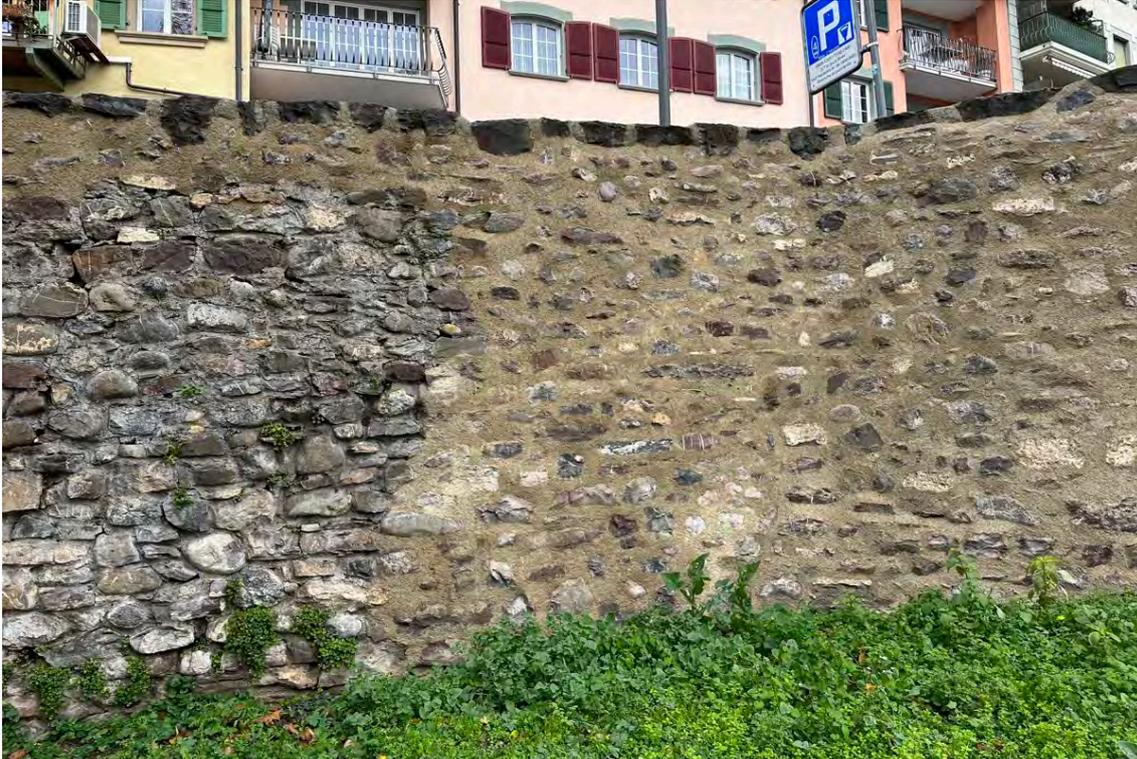
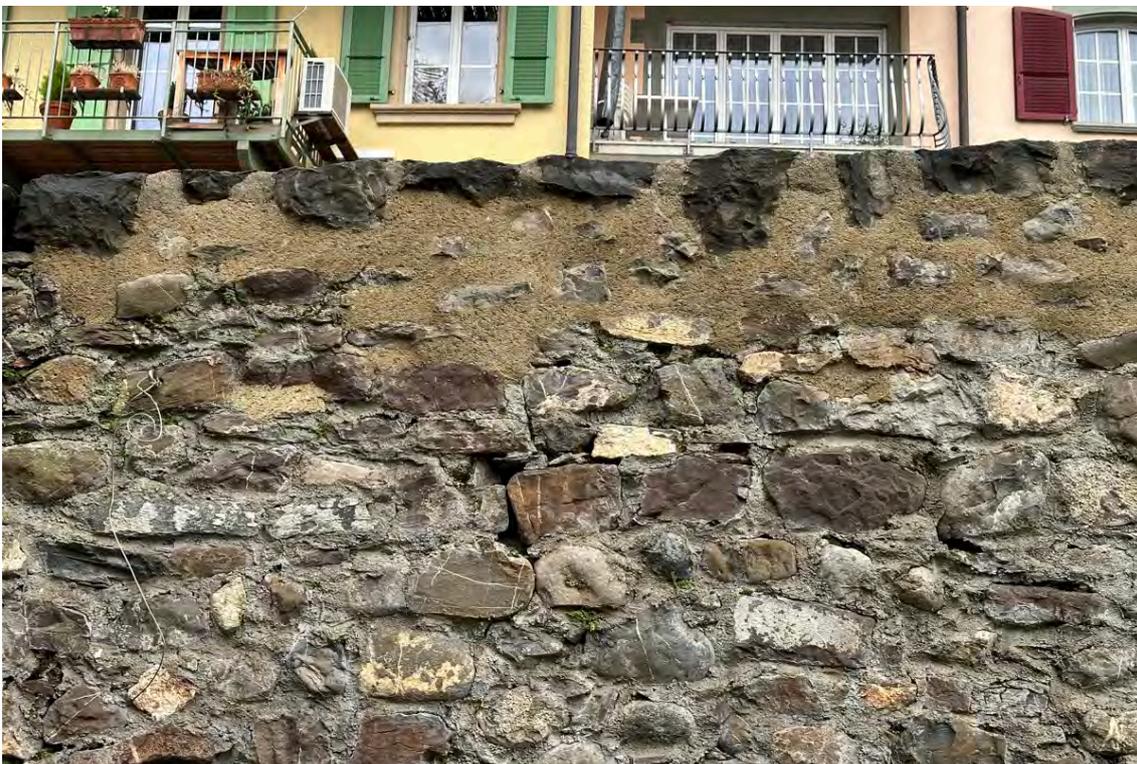
Une petite partie du parement a été crépie lors de l'intervention de réfection du mur côté Nord en 2023.

Une partie du couronnement a été consolidée.

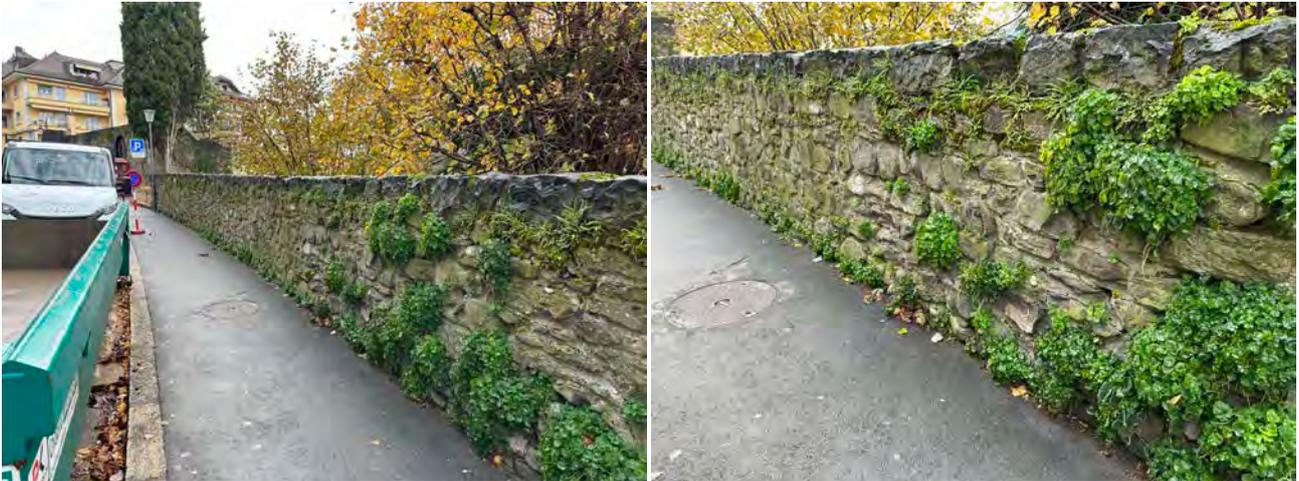
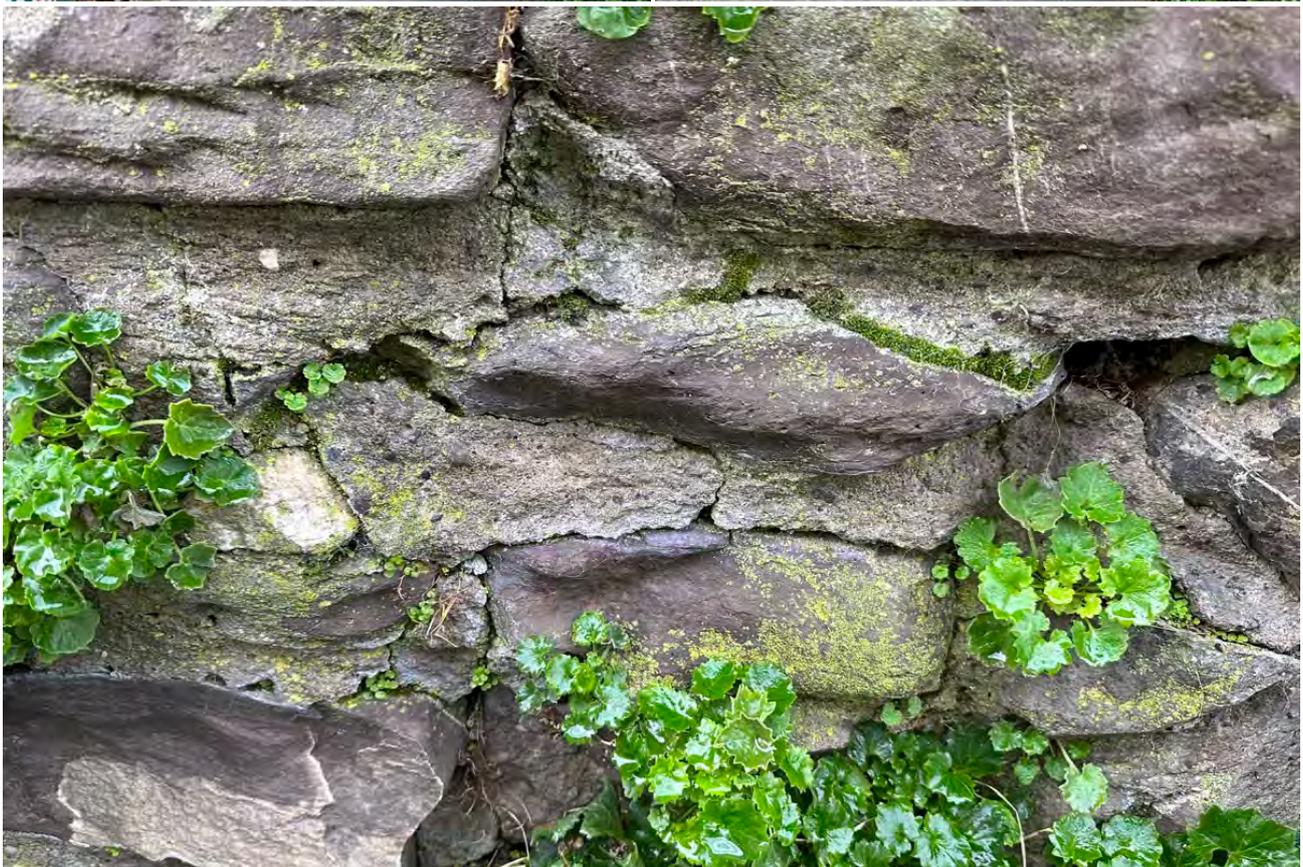
Jointoiment fortement dosé en ciment portland fissuré et décollé.

Le mur est colonisé par de la végétation invasive.

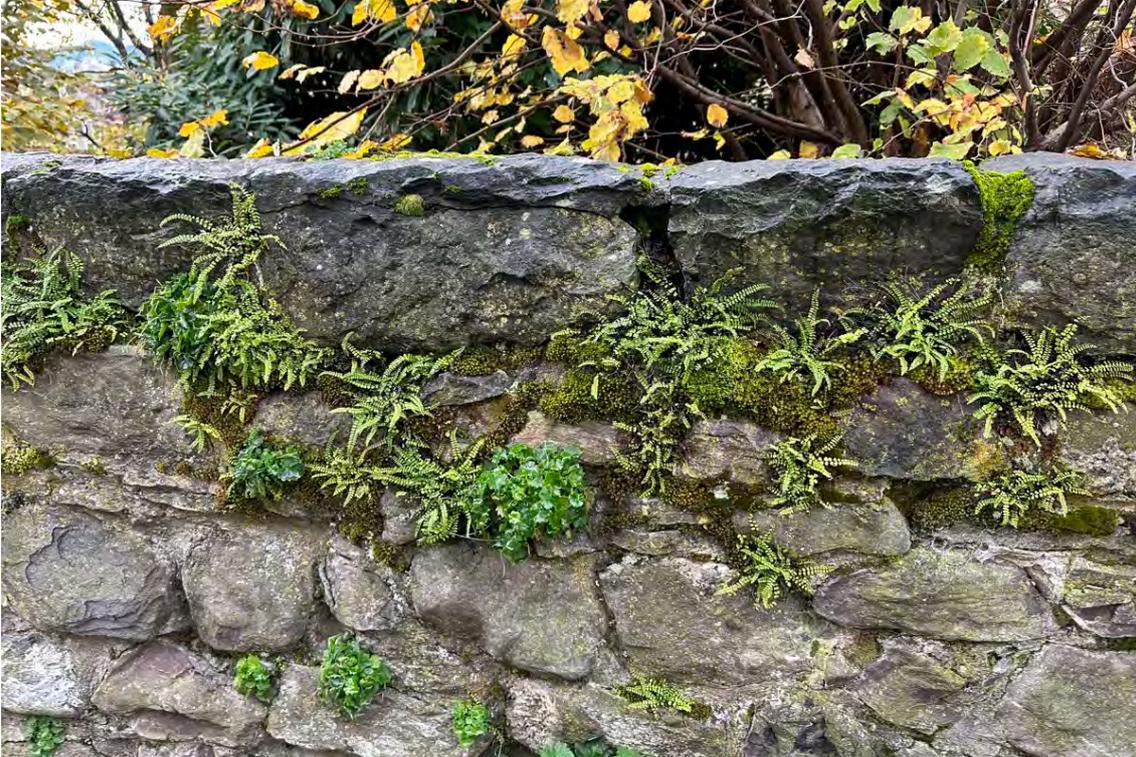
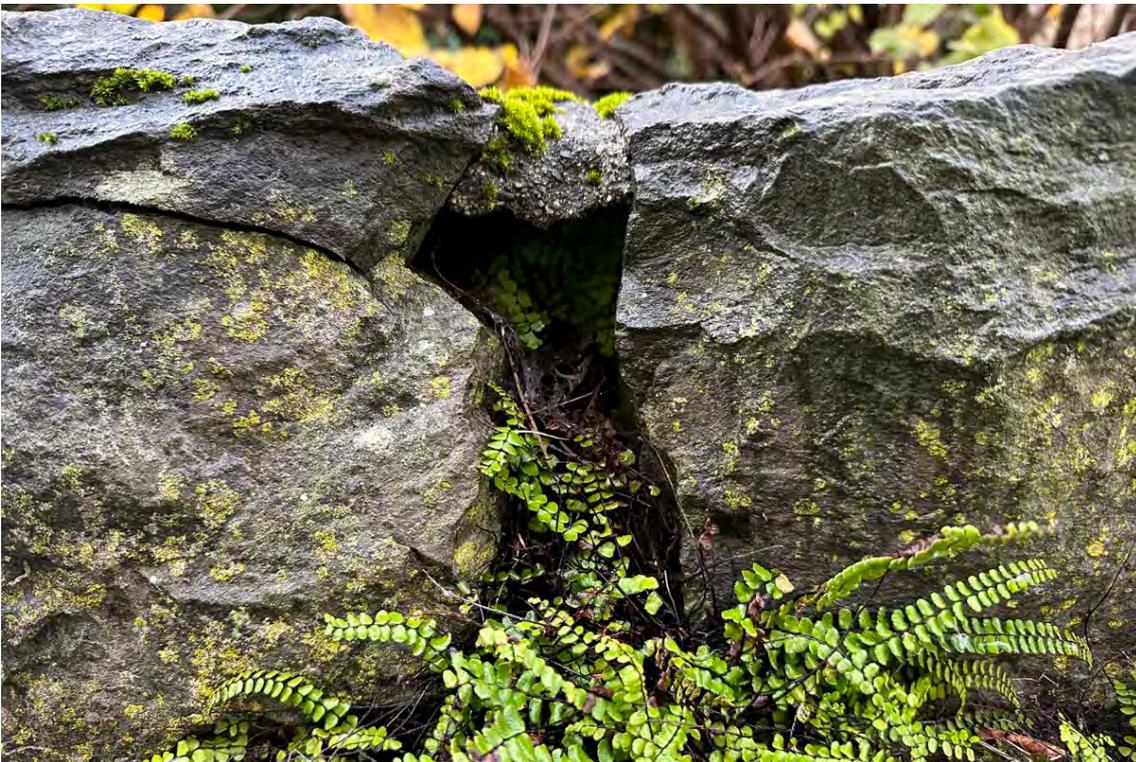
Seule la partie supérieure du joint est encore en place. Le reste du joint est manquant.

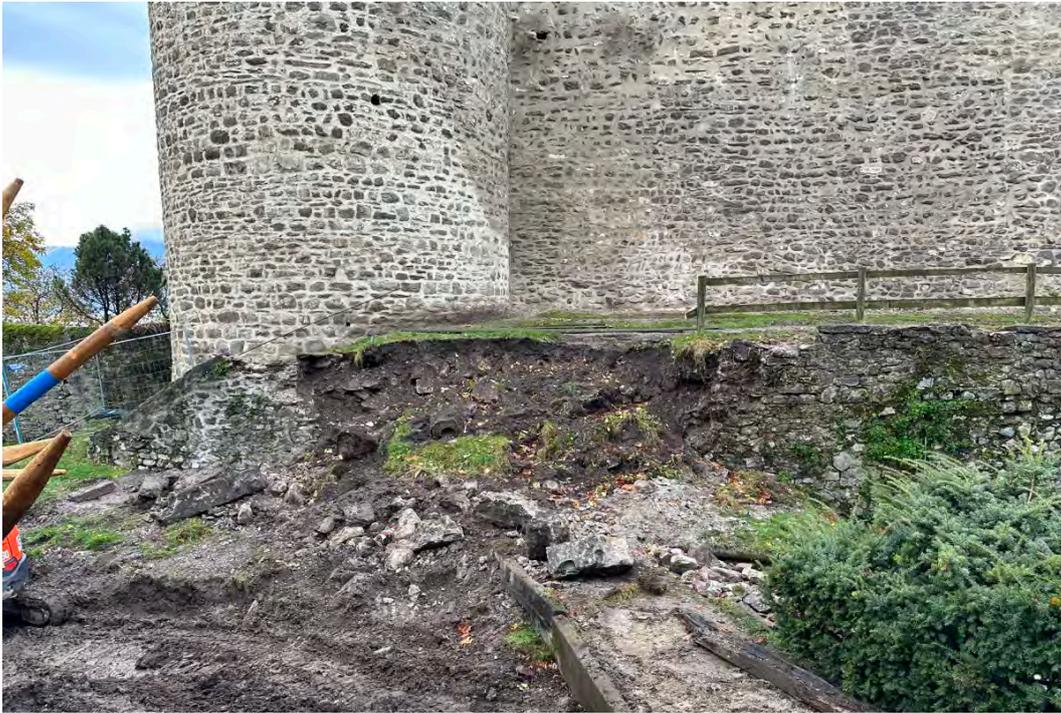
Vue sur le mur d'éciffre. Les derniers mètres carrés devraient être reconstruits en même temps que le reste du mur, car la stabilité de ce bout de maçonnerie ne pourra être garanti.

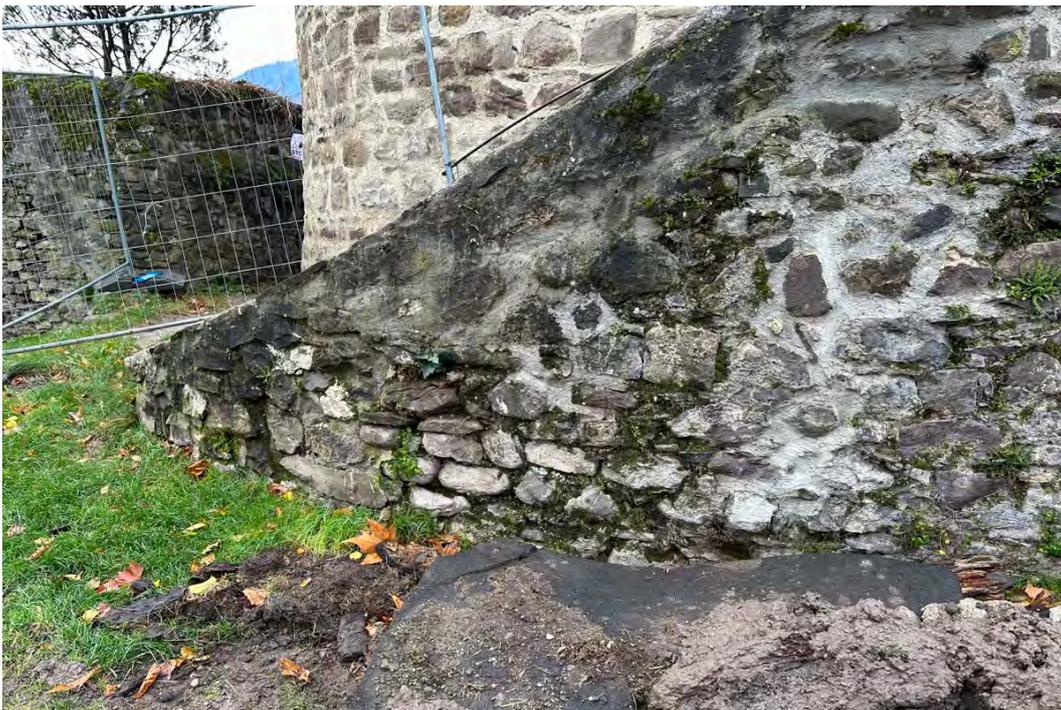
Le parement a subi des déformations causées par l'écroulement du mur.

Présence de plusieurs jointoiements riches en ciment portland de facture moderne.

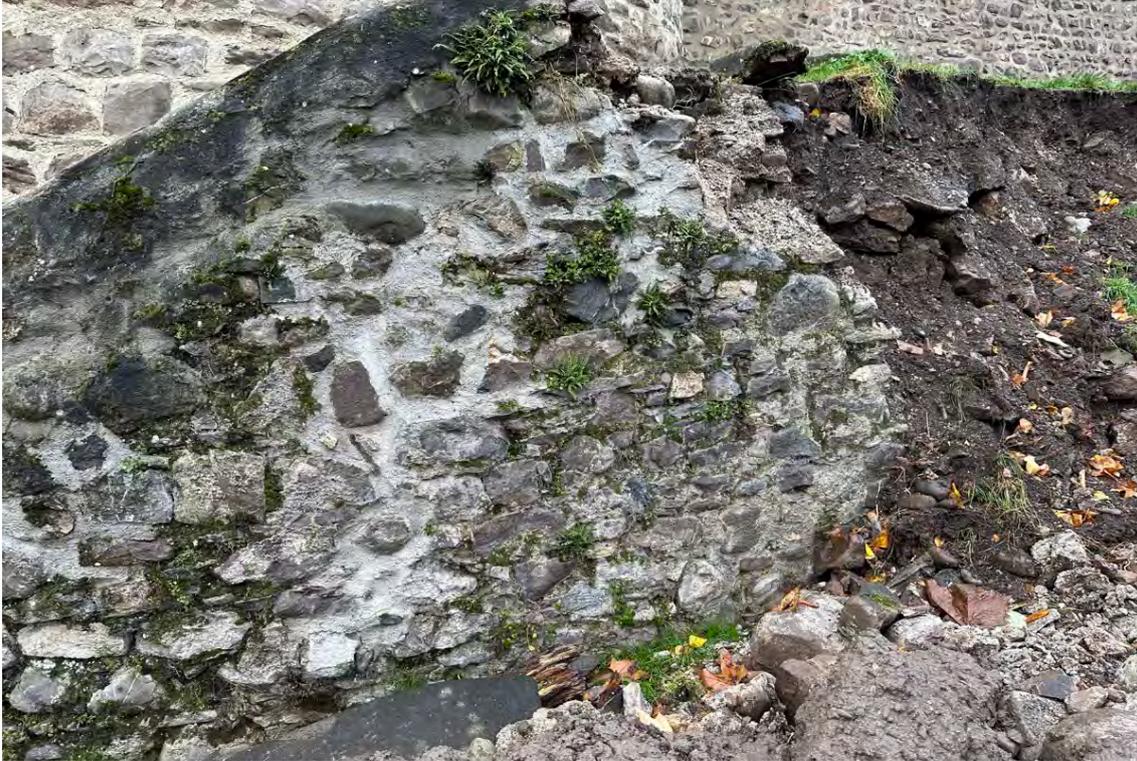
Vue sur le mortier de montage à base de chaux aérienne.

Présence de moellons d'origine alluvionnaire.

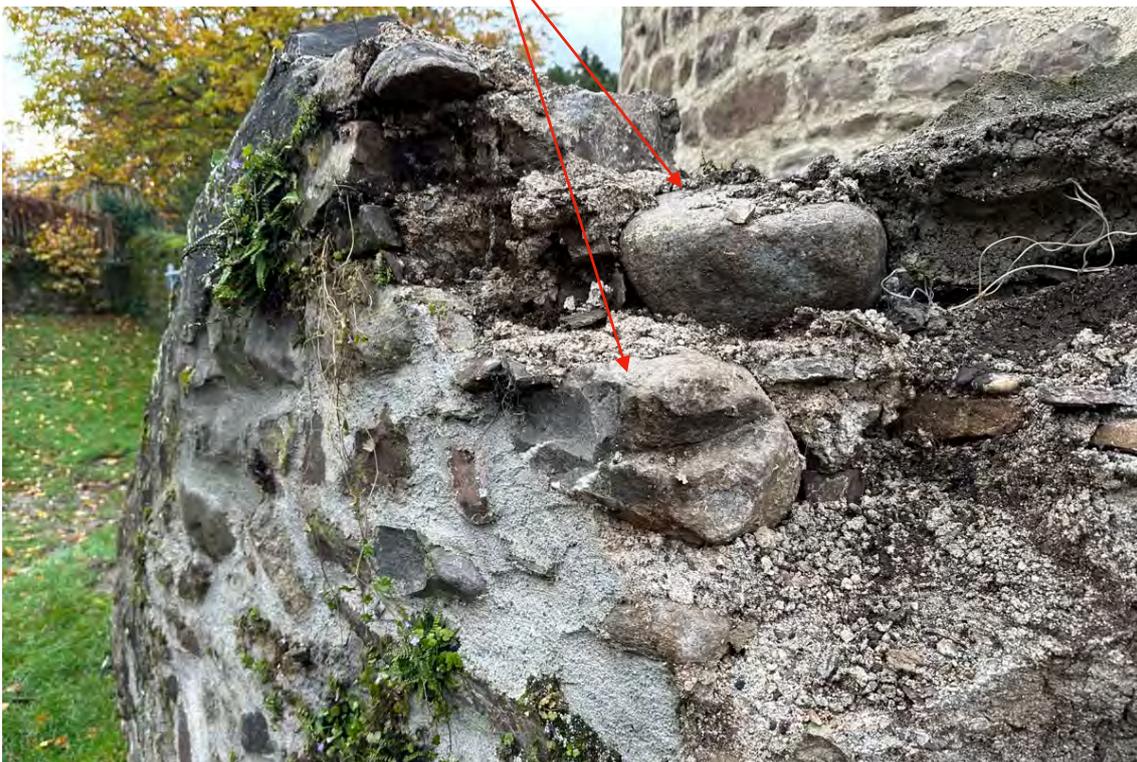
Une partie du mur d'échiffre à proximité de la zone effondrée a subi des déformations.

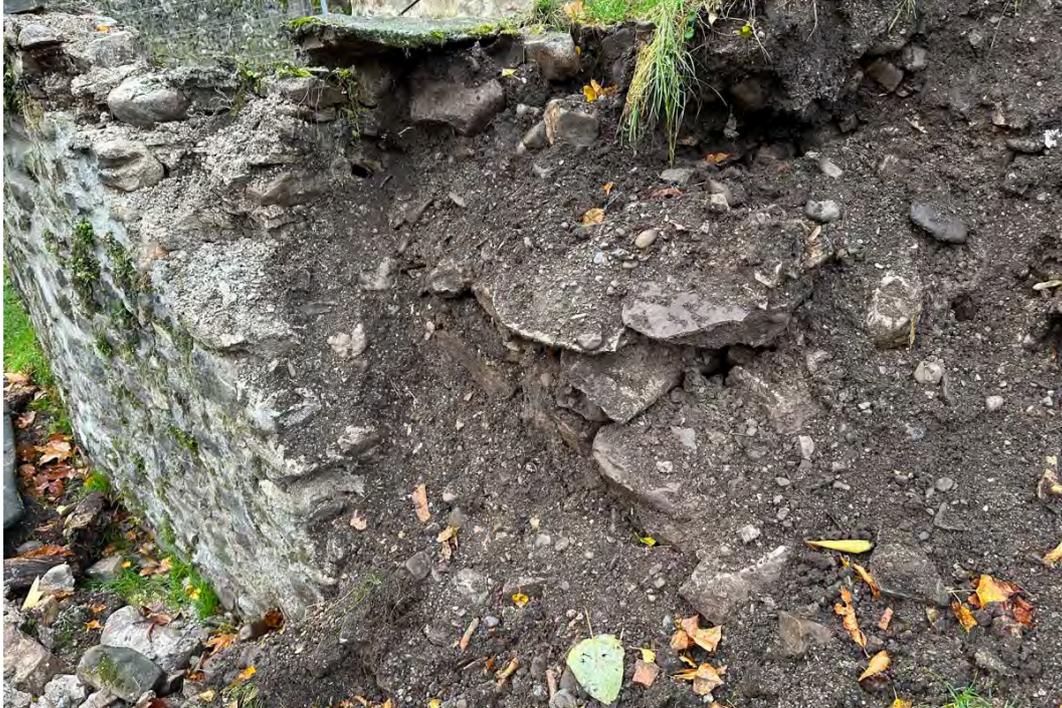
La fondation de la barrière est en majeure partie suspendue dans le vide.

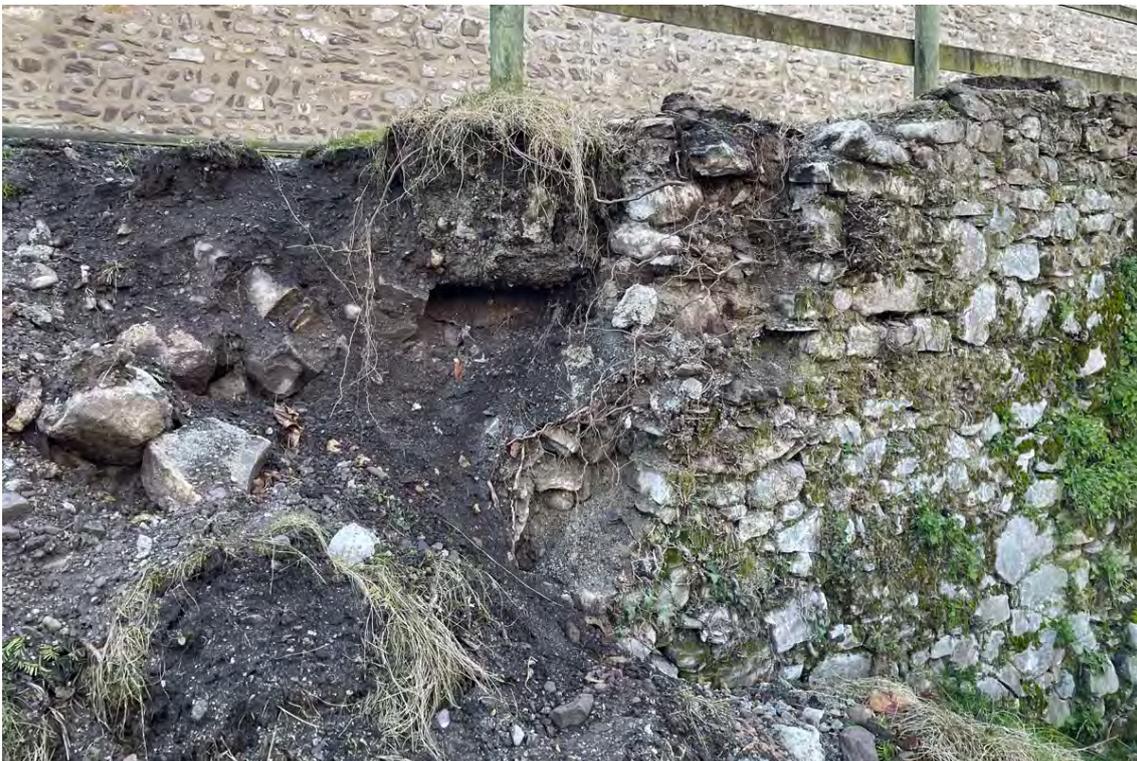
Sur environ 2.0 m de longueur, le parement a subi des déformations lors de l'effondrement.

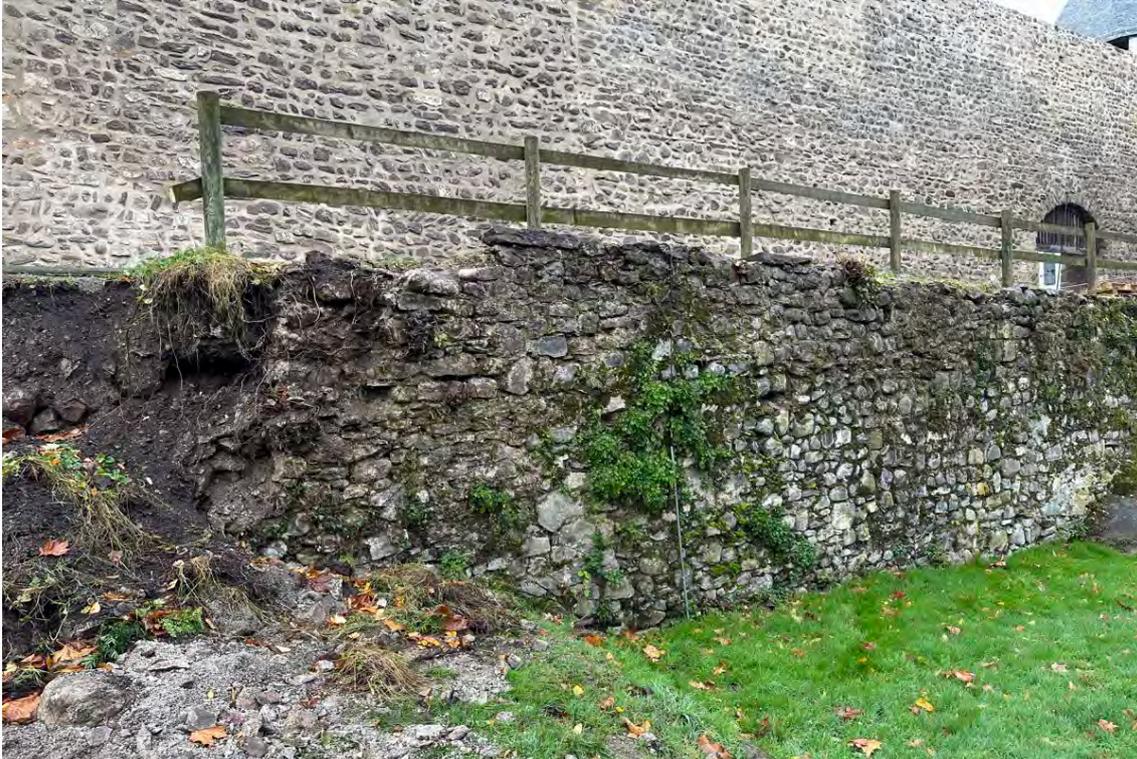
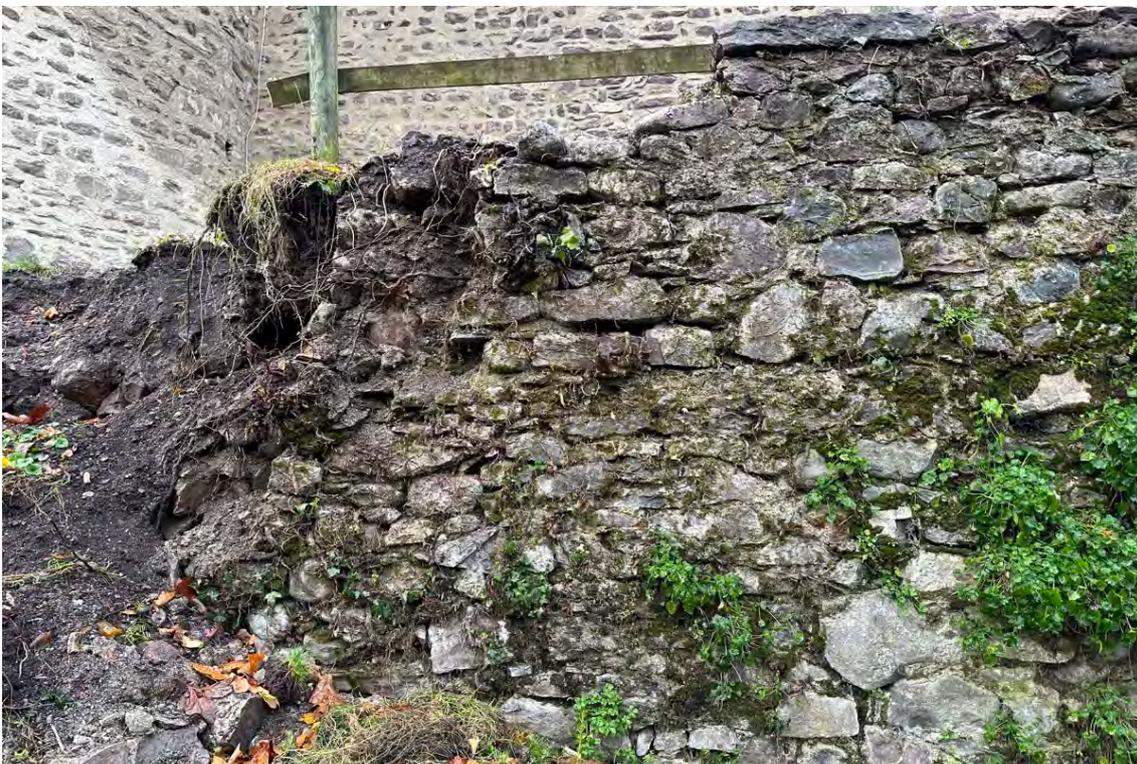
On peut donc affirmer que ce mur était tout à fait fonctionnel avant l'arrivée du camion. La cause de l'effondrement est donc à imputer à la présence d'une charge trop importante et trop proche à l'arrière du mur.

Traces du camion laissées dans le terrain démontrant que le véhicule est venu très proche du mur.
