## PRÉAVIS MUNICIPAL N° 16/2024

Demande pour un crédit de construction de Fr. 360'000.- destiné à l'entretien et la rénovation du mur d'escarpe au pied des courtines du château de La Tour-de-Peilz

## **Château Murs d'escarpe restants**

### **Analyse des parements et des revêtements des murs**

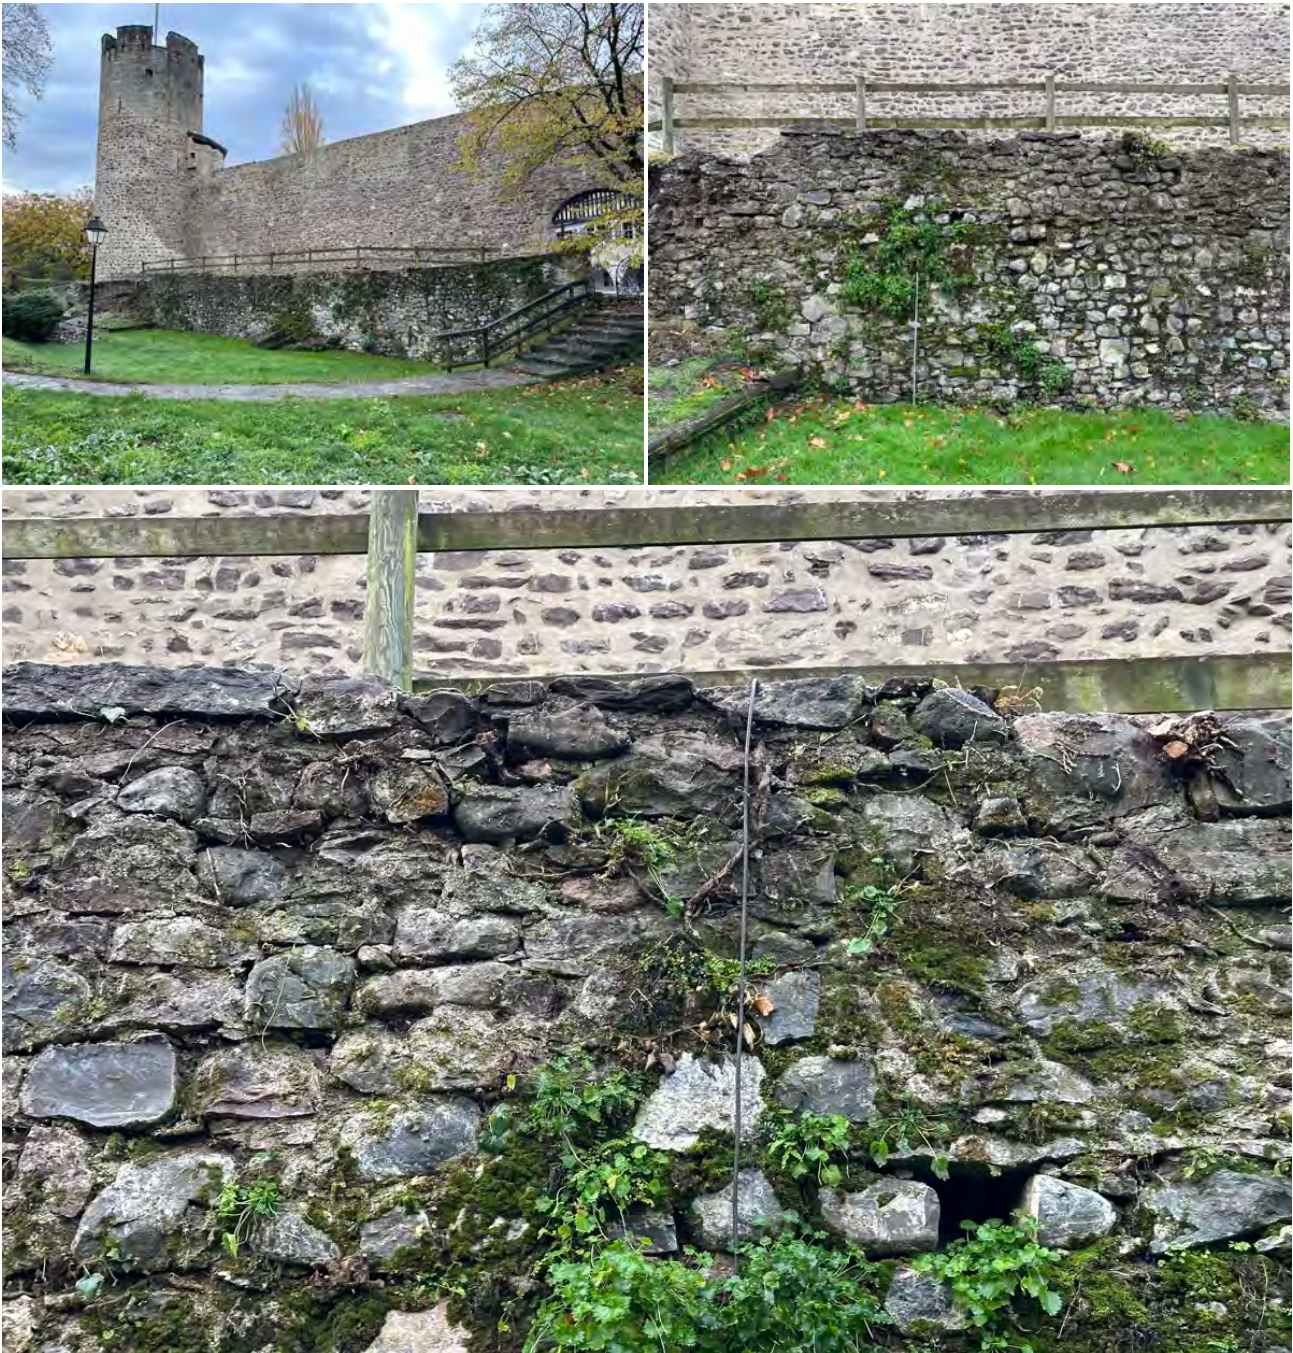
Parement composé principalement de moellons de carrière de grès mi-dur à dur et de calcaire dur. Des moellons de forme arrondie, d'origine alluvionnaire, ont également été employés.

La partie supérieure de ce parement, sur une hauteur d'environ 1.5 m, présente peu de cohésion.

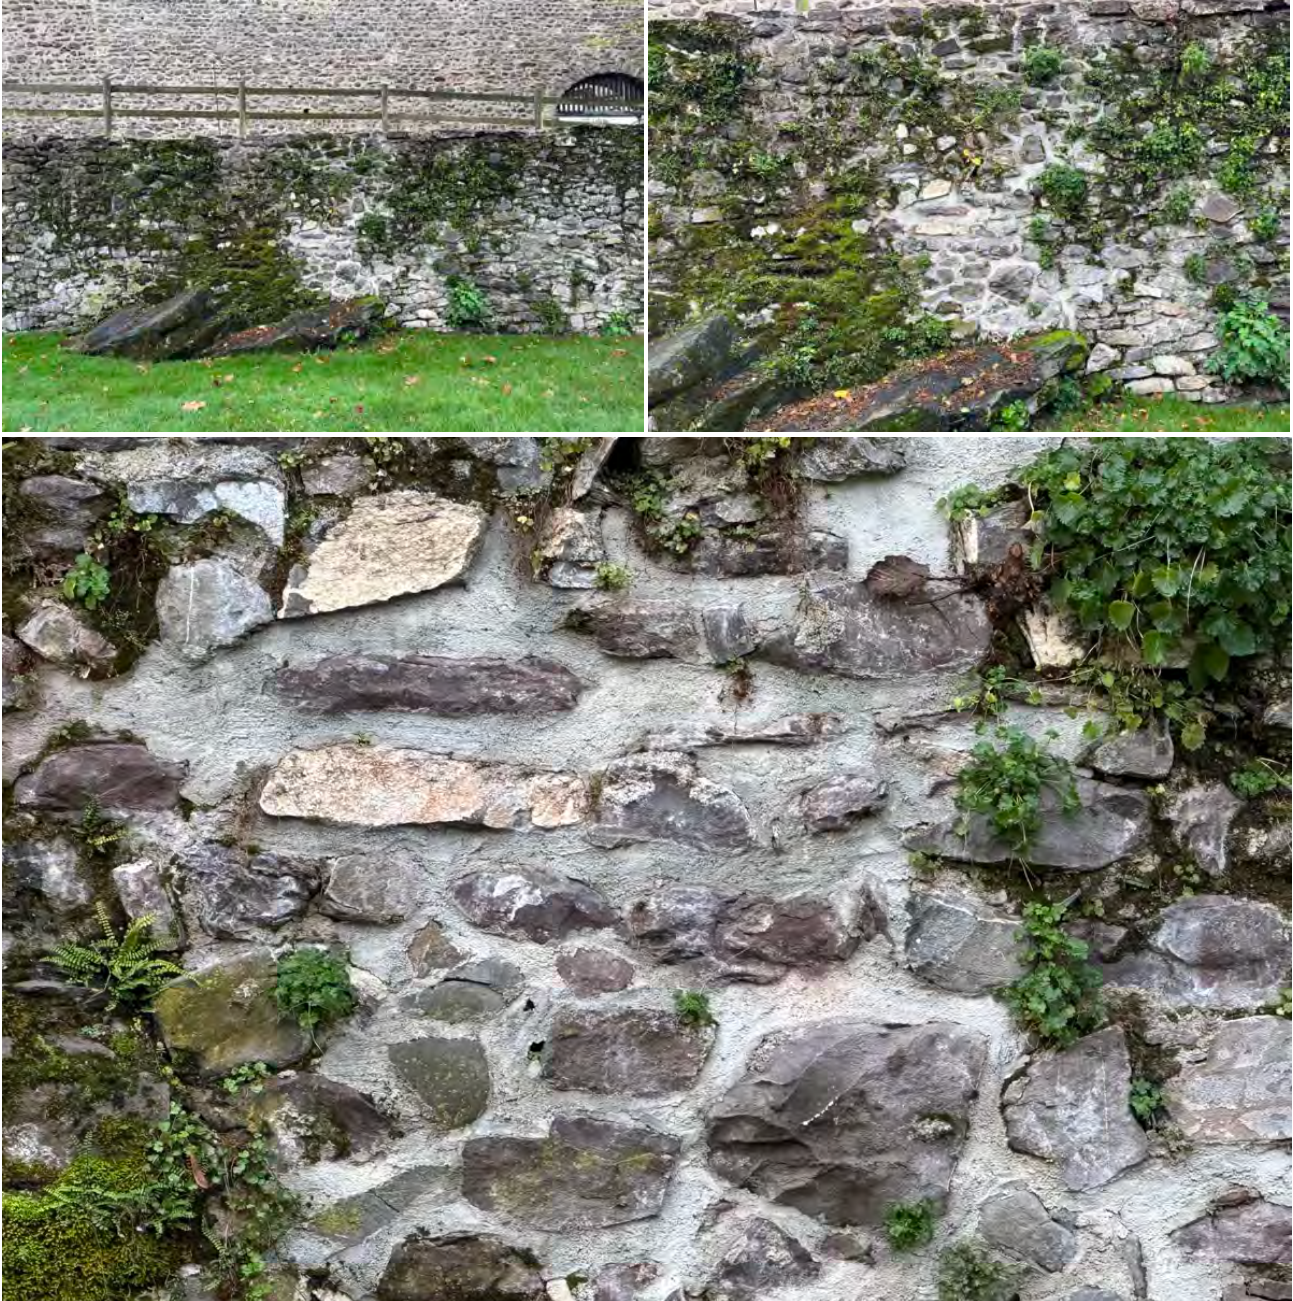
Présence de racines de lierre engagées dans la maçonnerie.

Dans cette zone, l'éperon rocheux utilisé comme fondation au mur est visible.

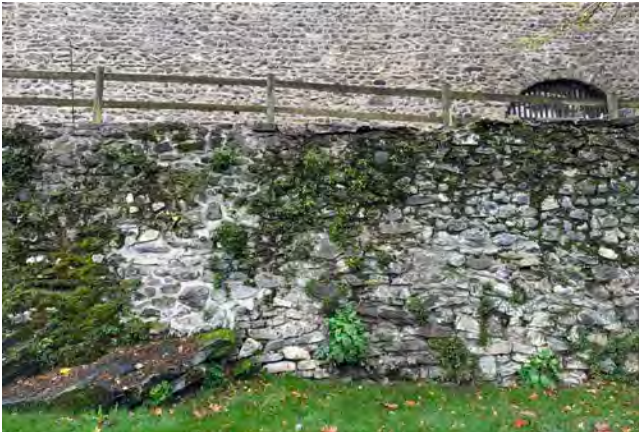
Ce jointoiement richement dosé en ciment portland de couleur gris clair a été réalisé lors de l'une des dernières interventions de réfection.

Des fissures et des décollements de ce jointoiement sont visibles.

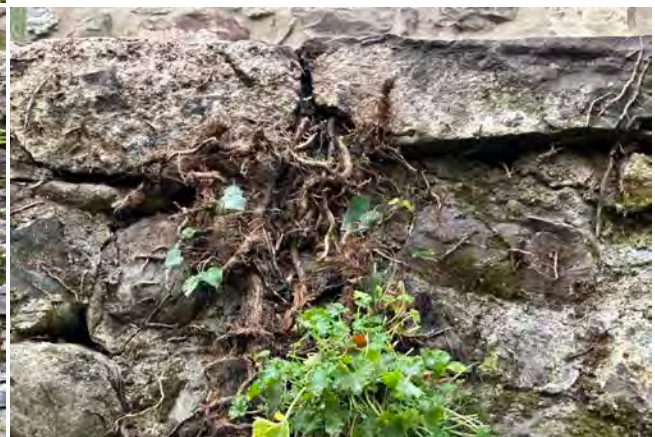
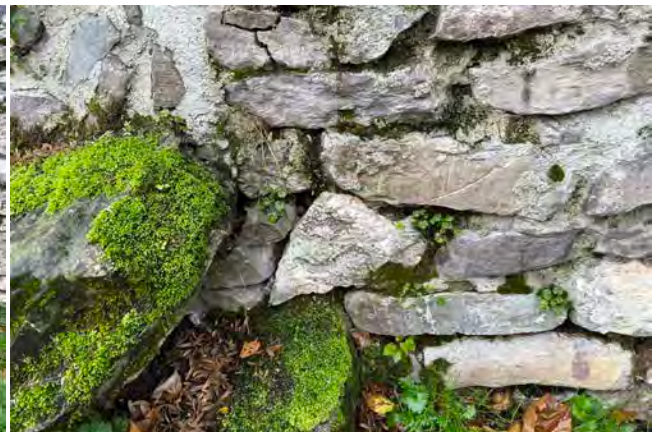
Descellement des cadettes de couronnement causé par les racines du lierre.

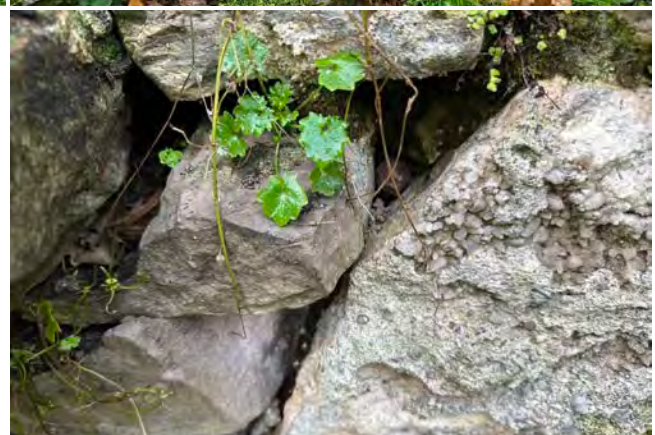
Localement le mortier de montage a disparu avec un risque de déchaussement des moellons.

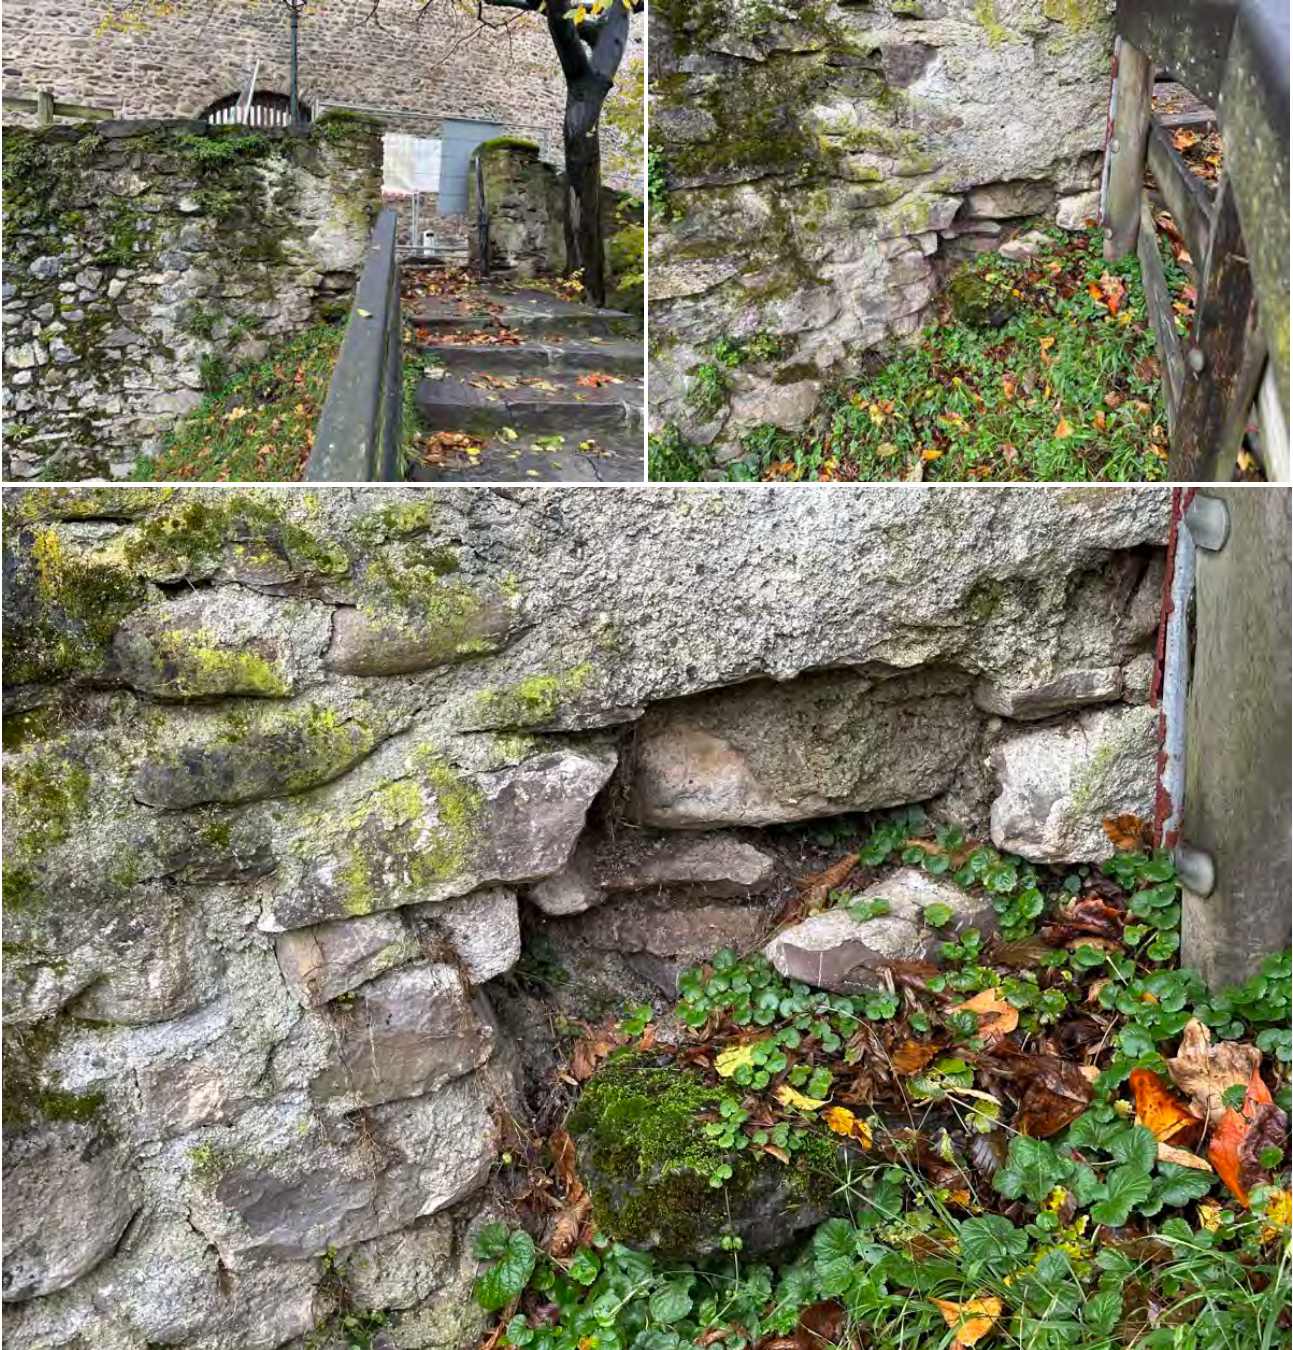
Dislocation d'une partie du parement.

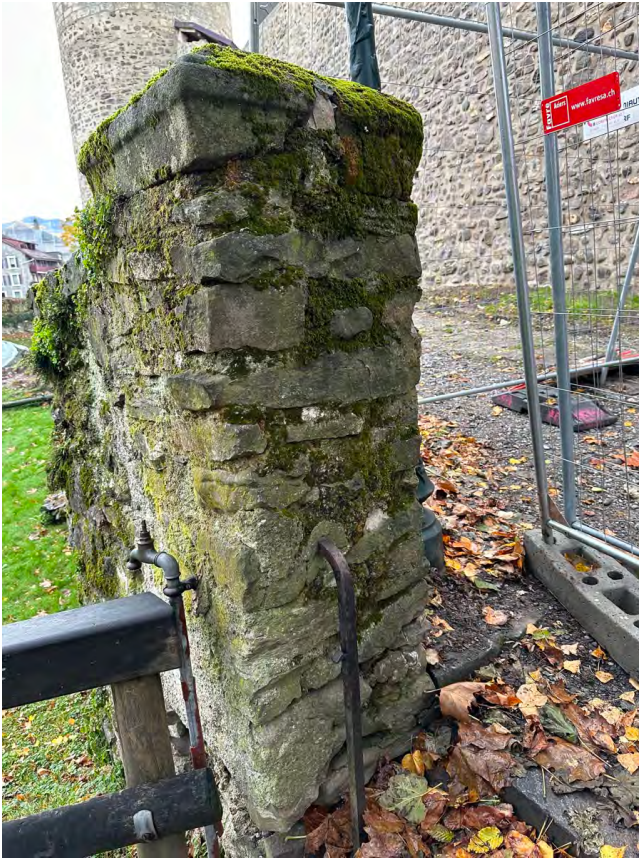
Une partie des moellons déchaussés sont présents au pied du mur.

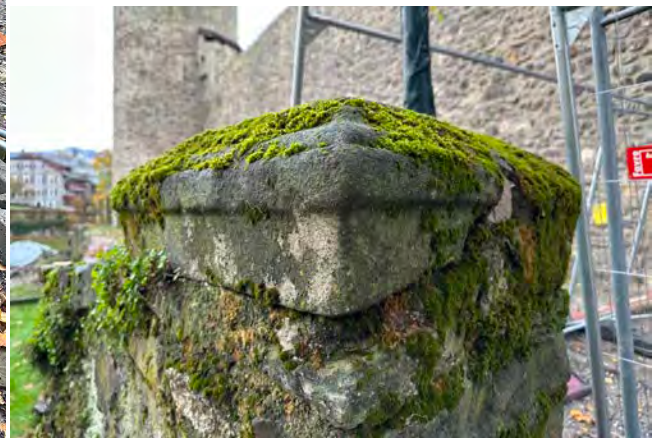
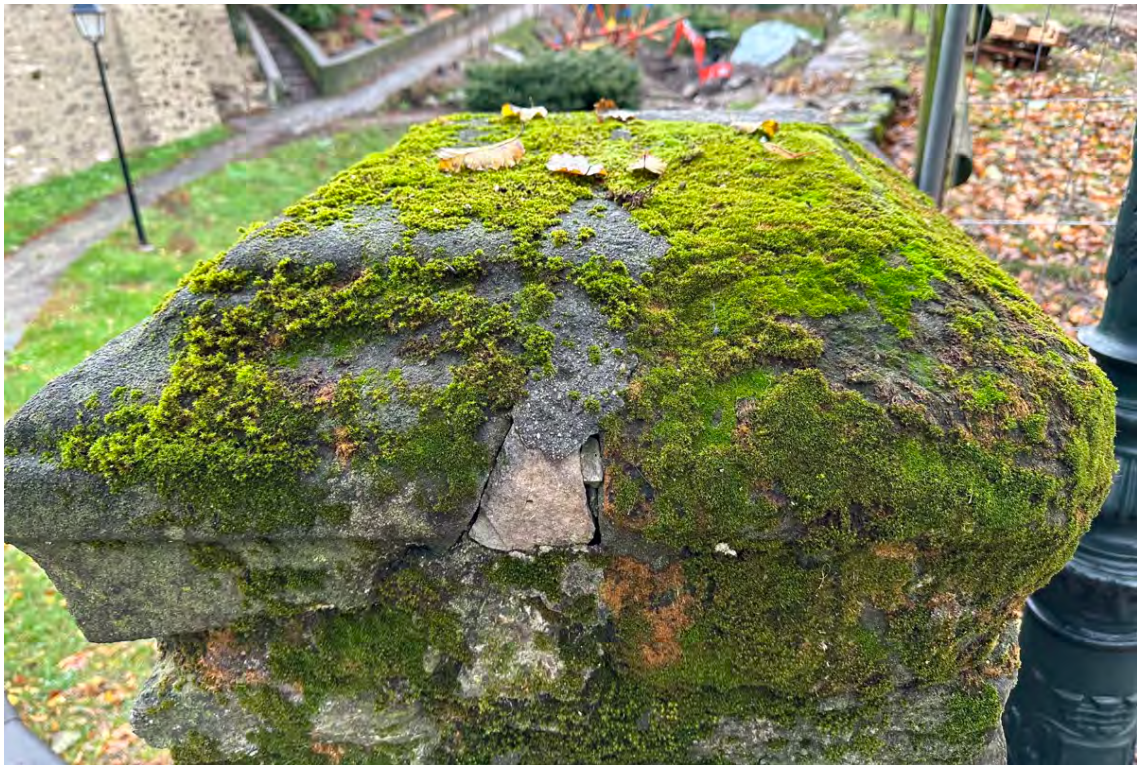
Pilier coiffé d'un chapiteau mouluré en molasse.

Fissure du chapiteau en son centre ayant été rhabillée à l'aide d'un crépi riche en ciment portland.

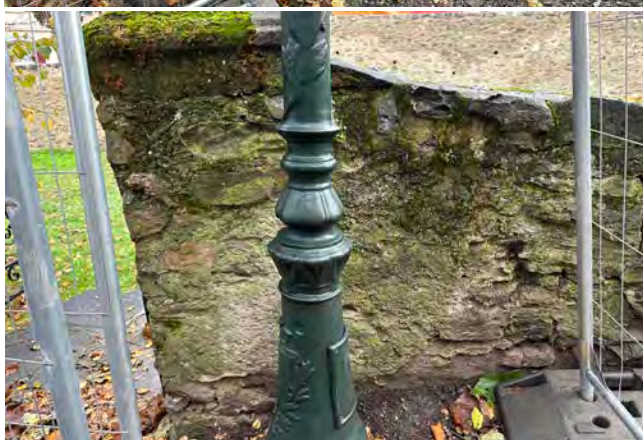
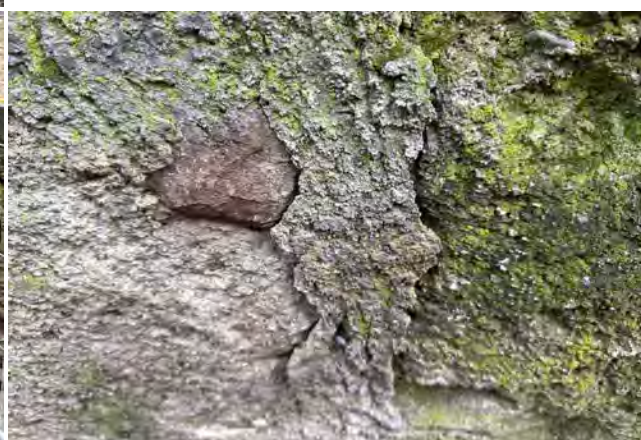
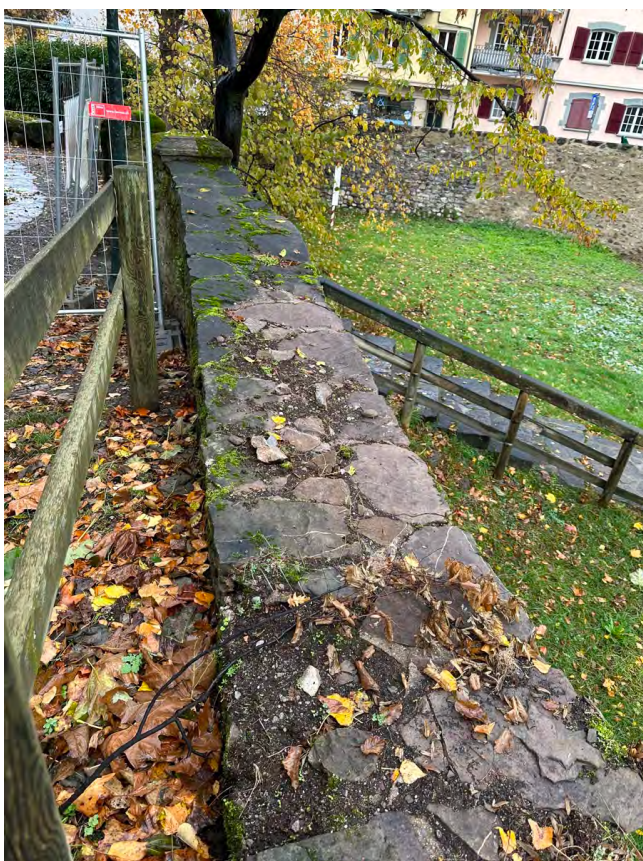
Cette zone est recouverte d'un crépi projeté et tiré à la truelle à base de chaux et de ciment portland.

Son état de conservation est mauvais.

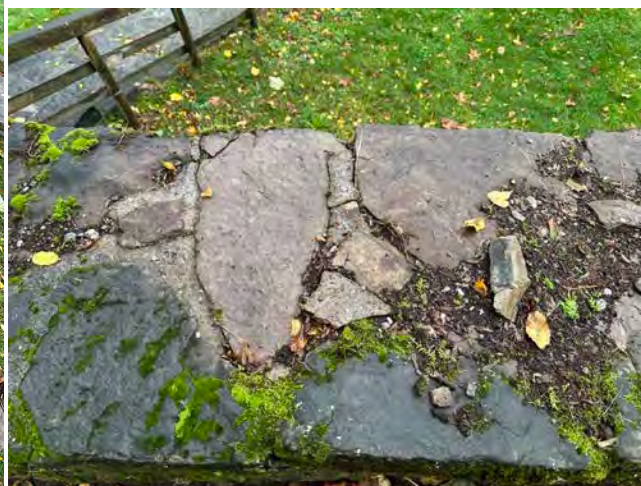
Cette partie est pourvue du couronnement le plus large (env. 75 cm). Il est composé de cadettes de couronnement de petite taille ne faisant pas toute la largeur du mur, posées en opus incertum.

Les nombreux joints richement dosés en ciment portland sont presque tous fissurés et/ou décollés.

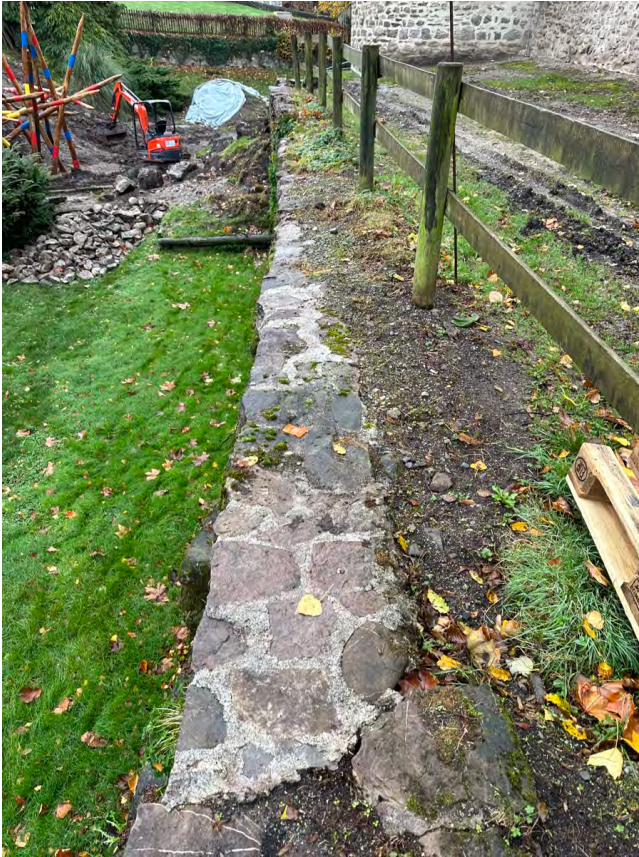
Le reste du couronnement a une largeur d'environ 50 cm. Là aussi les cadettes sont posées en opus incertum.

Ce type de couronnement est peu efficace car les nombreux joints sont généralement fissurés laissant pénétrer l'eau météorique.

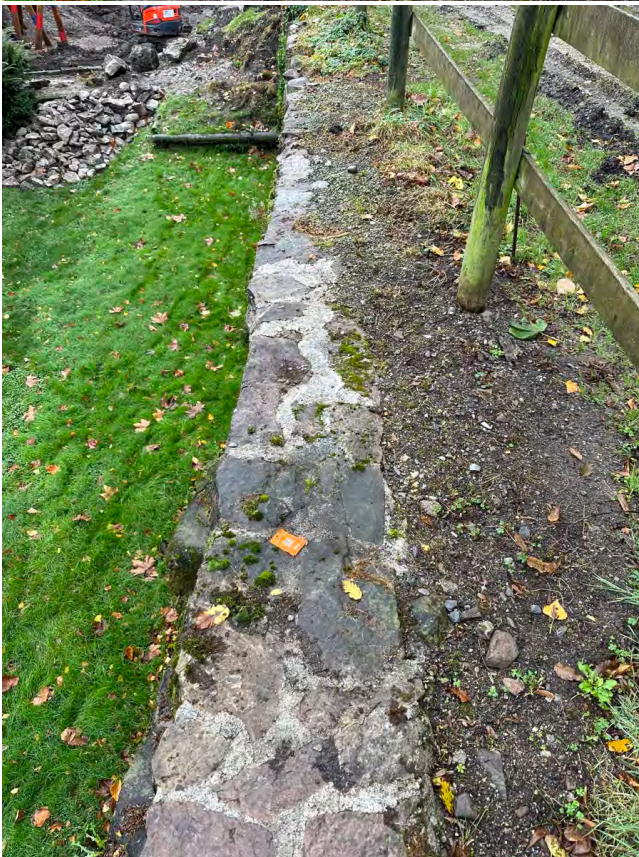
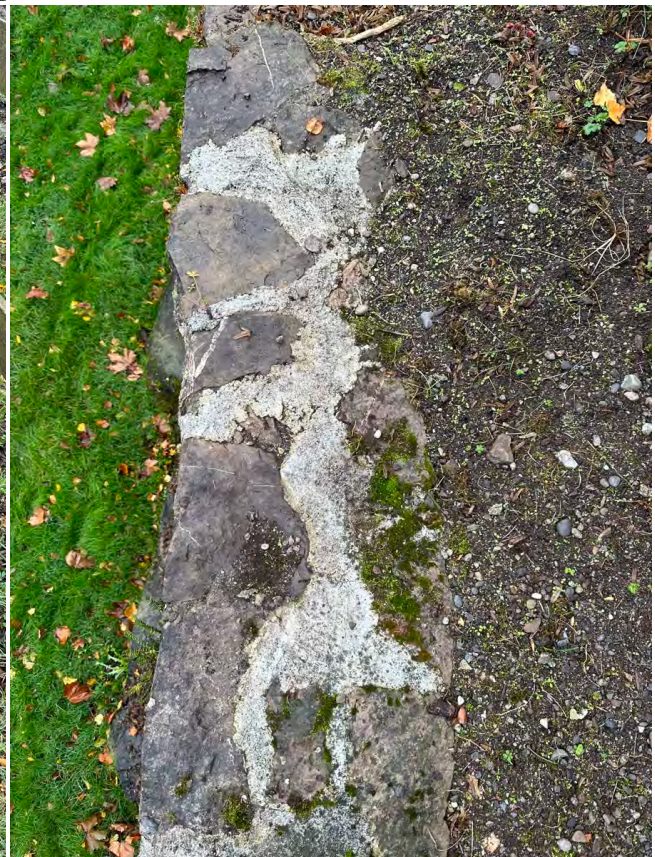
Réfection moderne et sommaire des joints du couronnement.

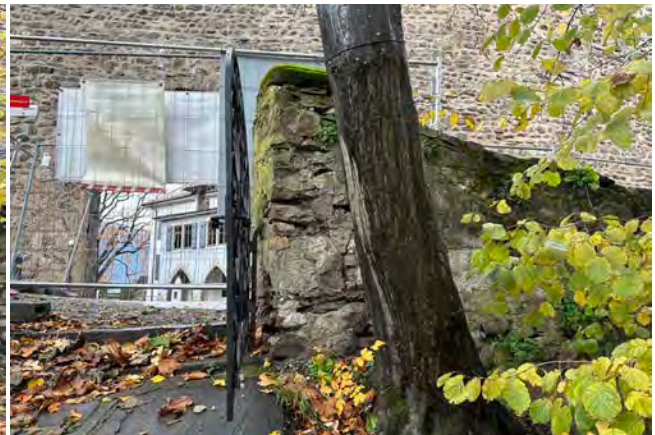
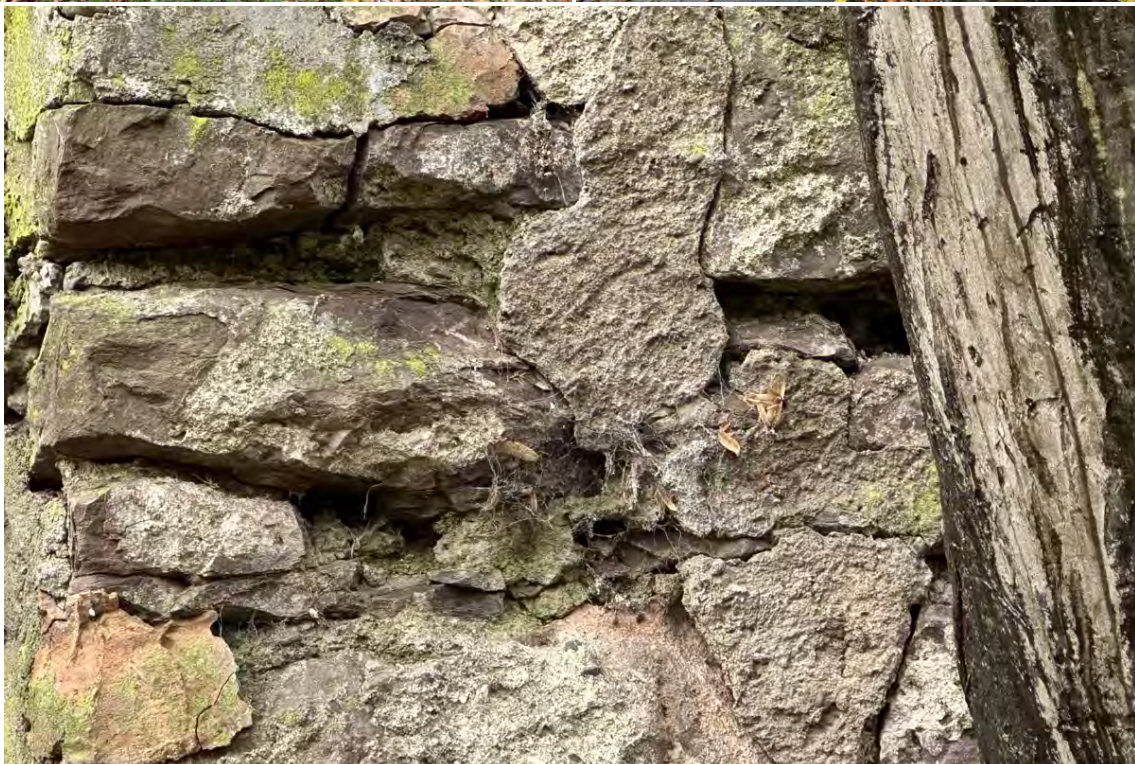
De nombreux manques de matière sont visibles sur ce pilier: décollement du crépi, disparition du mortier de montage et désagrégation de moellons.

Présence lacunaire d'un crépi projeté et tiré à la truelle riche en ciment portland.

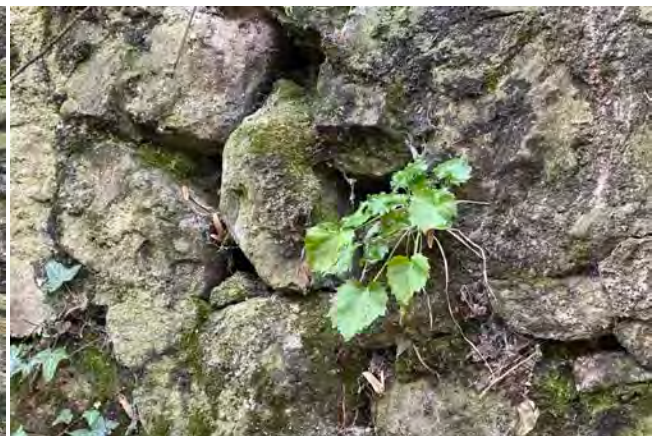
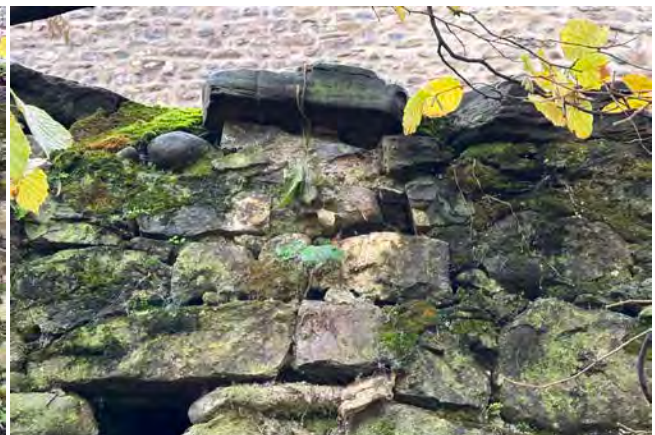
Important manque du mortier de montage.  
Risque de déchaussement des moellons.

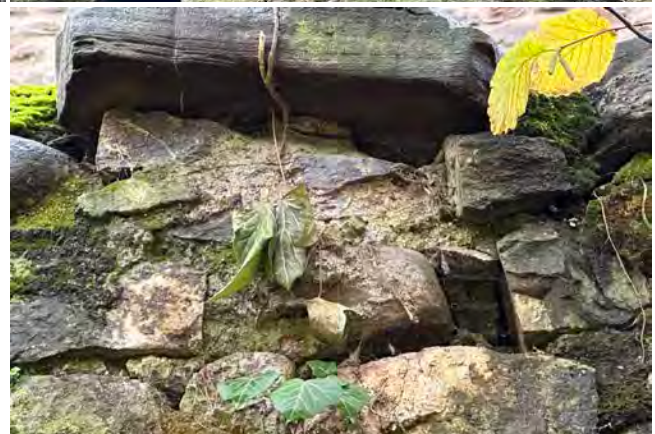
Largeurs irrégulières des cadettes de couronnement en grès mi-dur à dur.

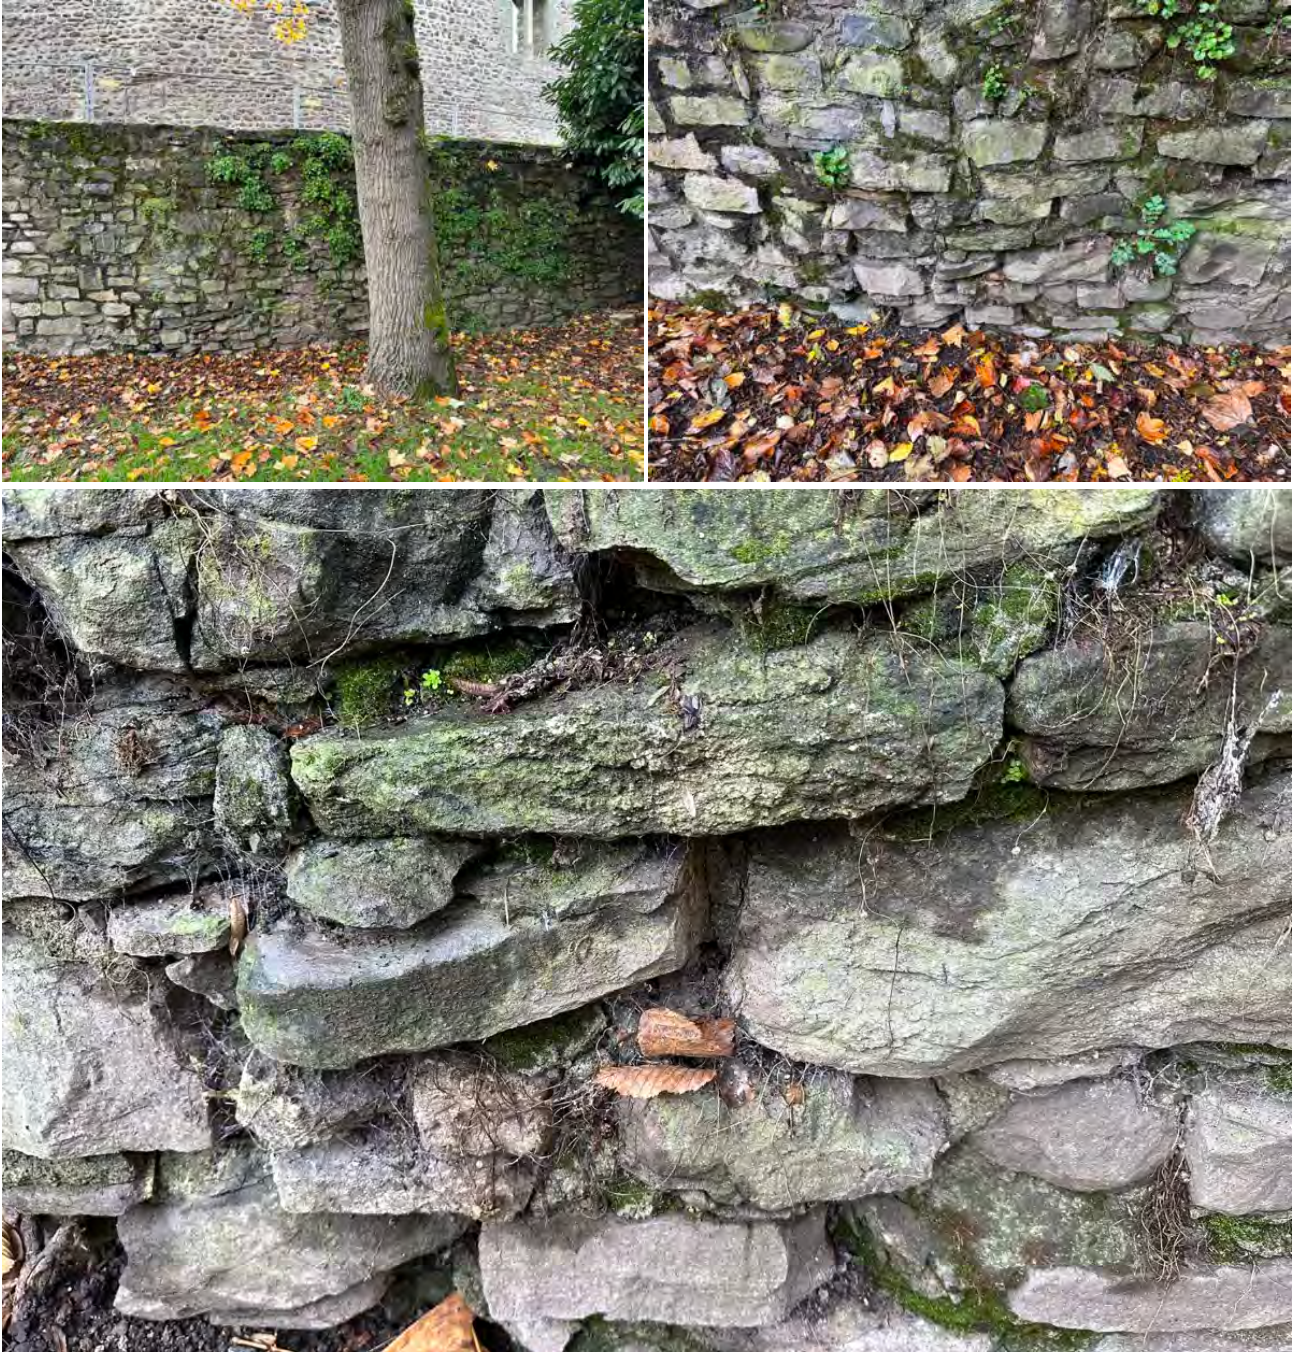
Sur certaines zones, le mortier de montage se désagrège et est fortement érodé.

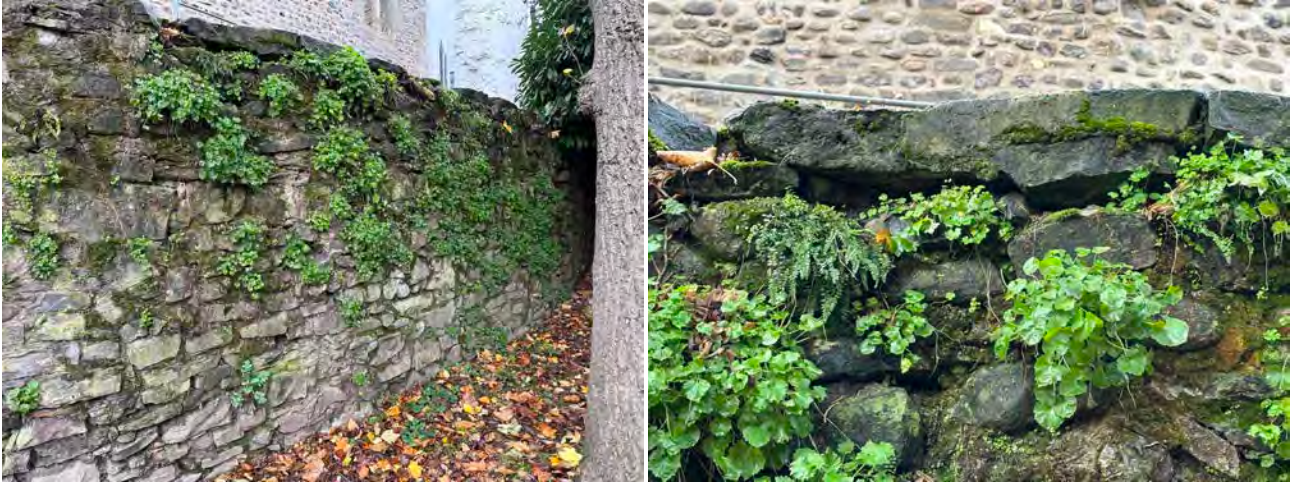
Colonisation du parement par la végétation invasive.

De nombreuses cadettes de couronnement sont descellées.

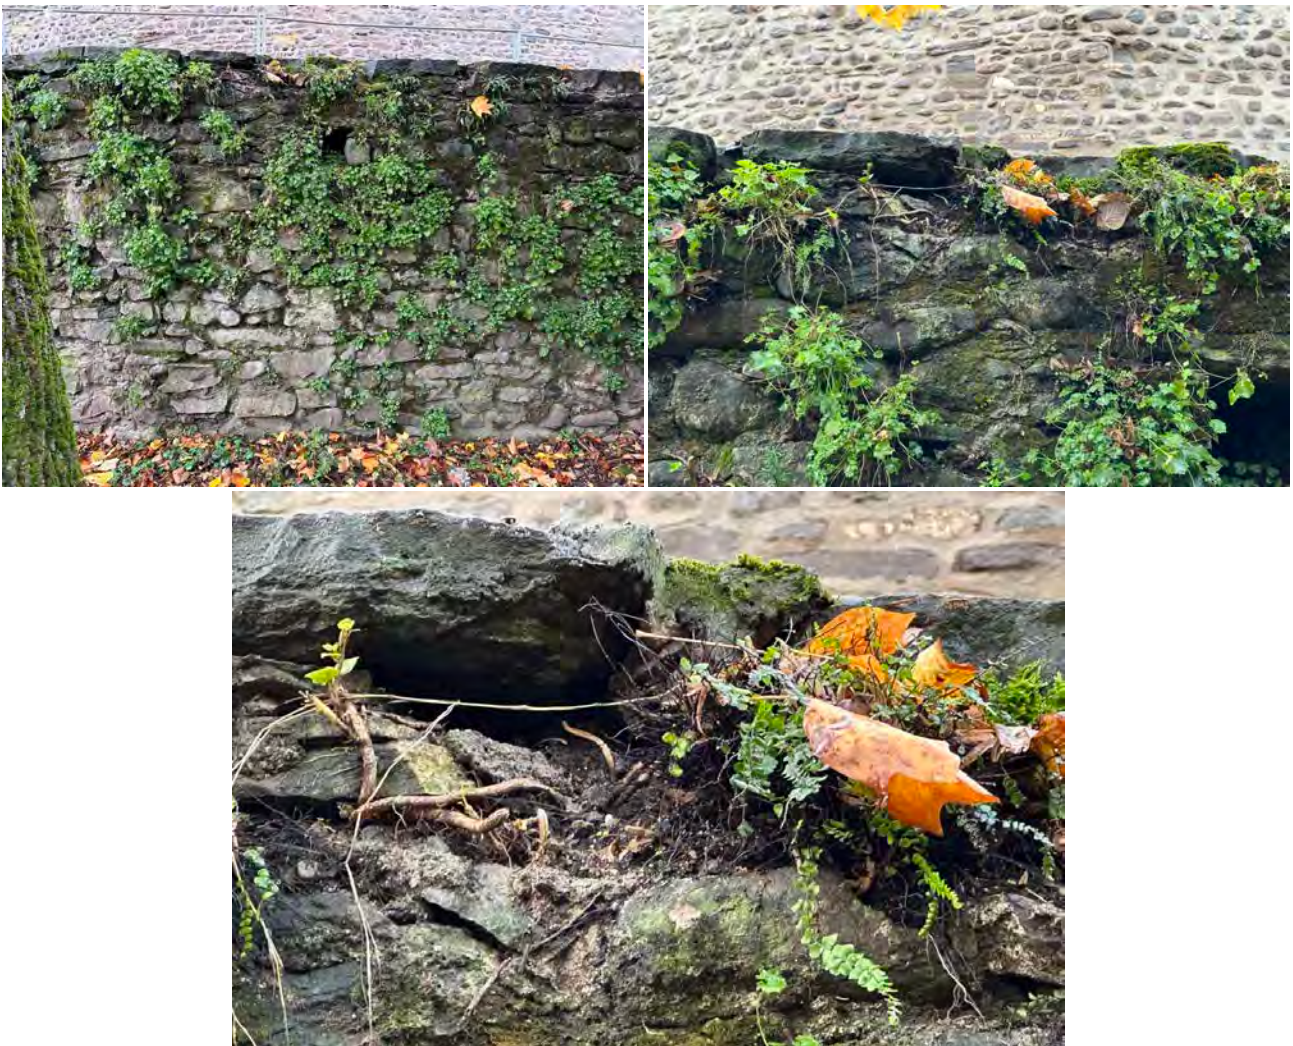
Cadette descellée et colonisation des vides par la végétation.

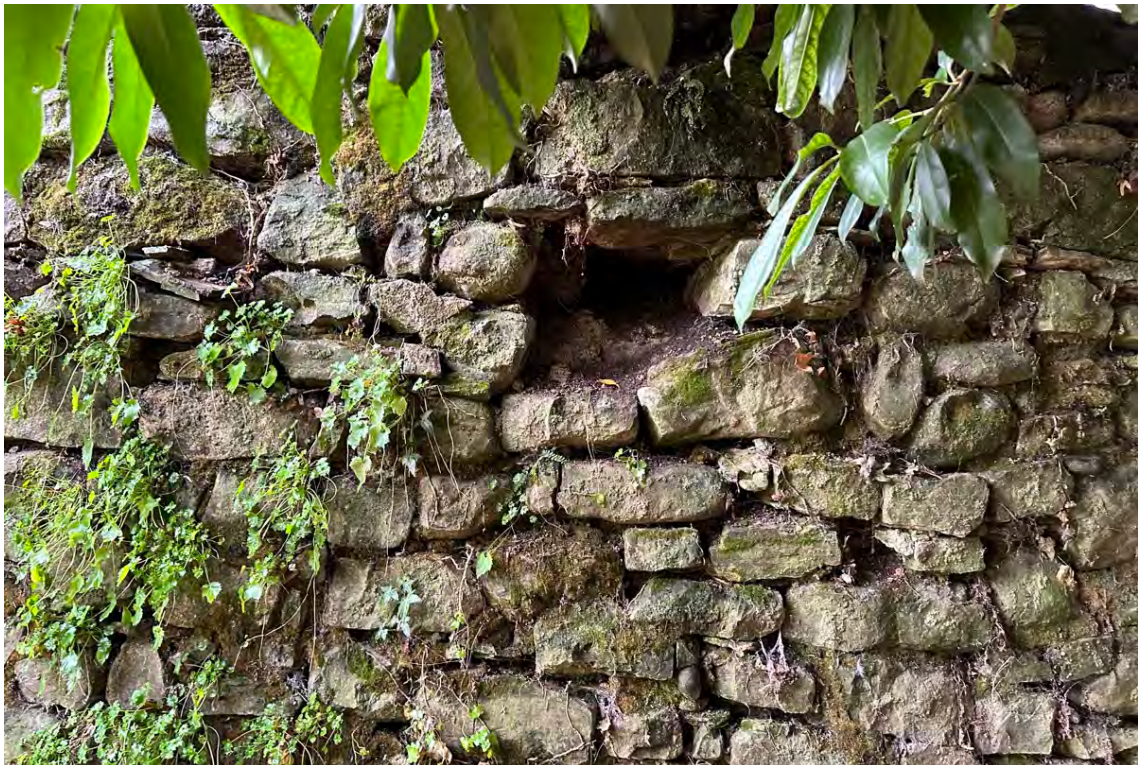
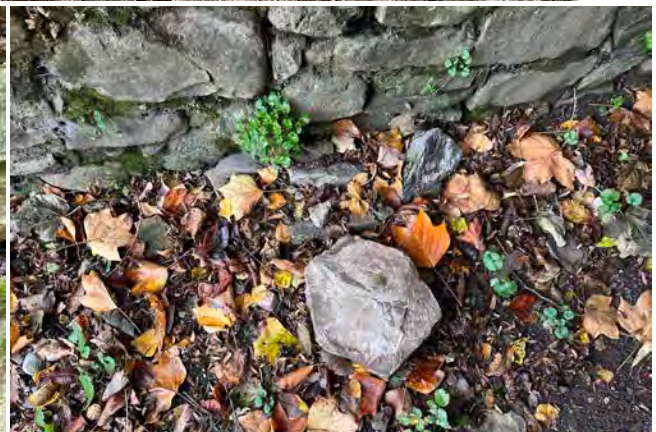
Descellement d'un moellons du parement, visible au pied du mur .

Le mortier de montage a été remplacé en partie par la terre.

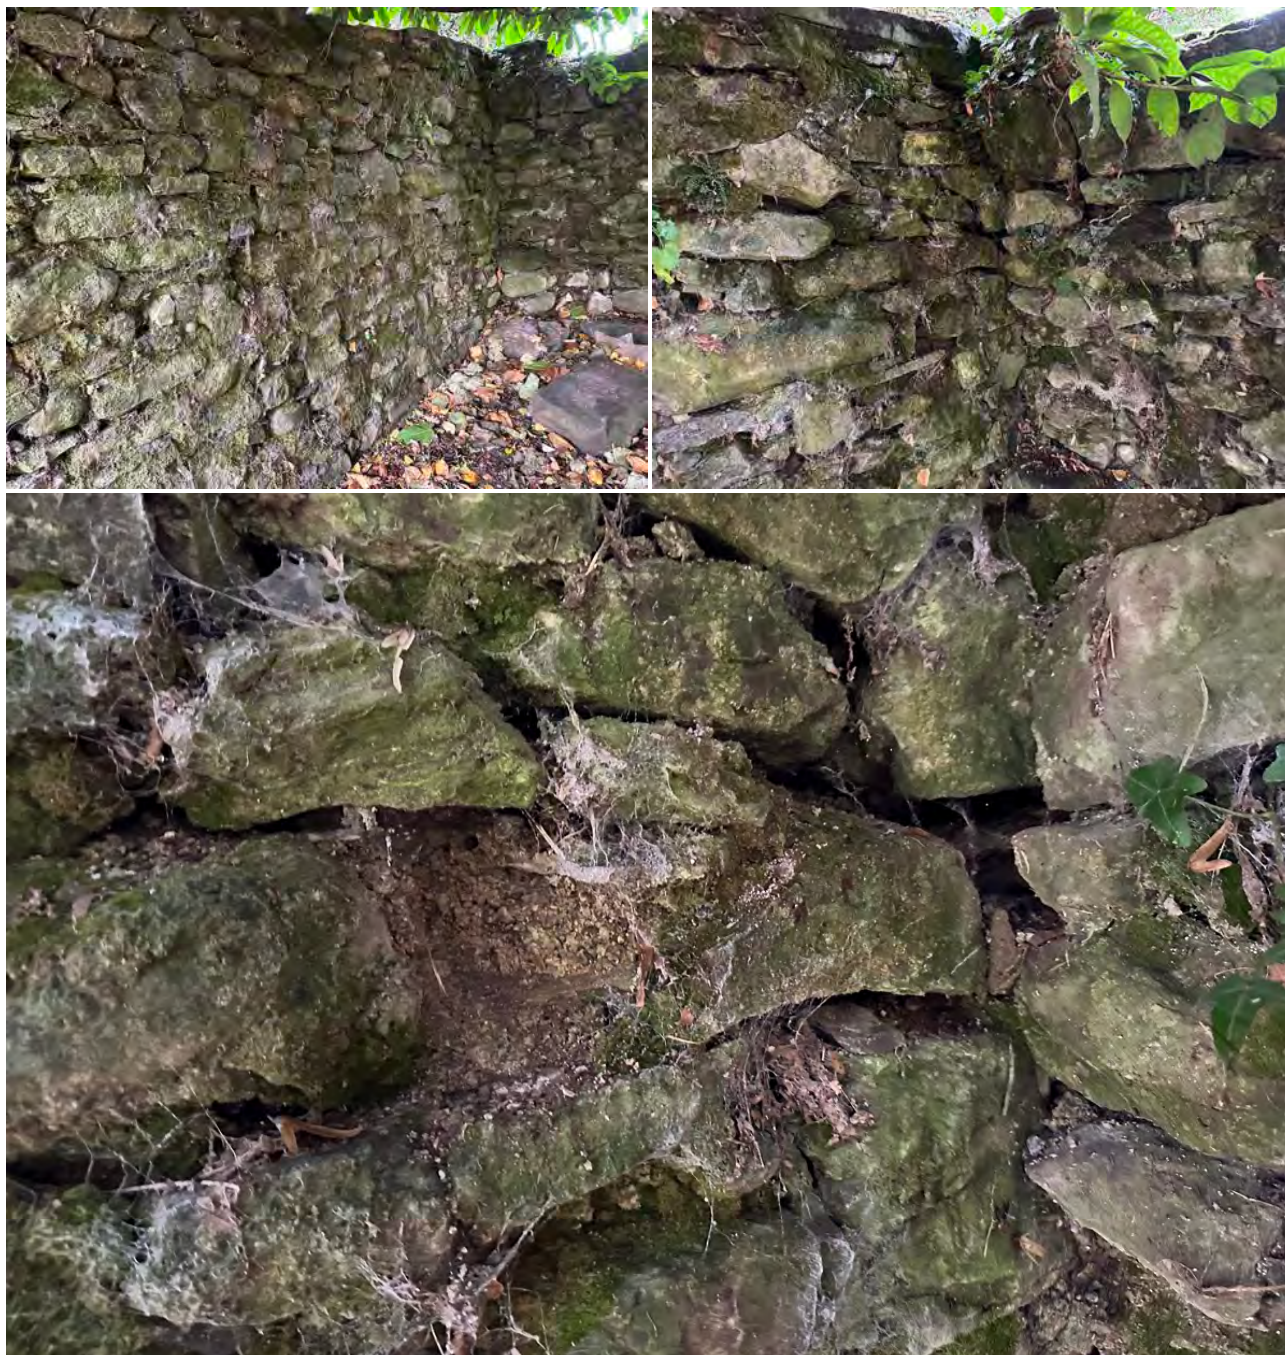
Manque de cohésion entre les moellons en raison de la disparition du mortier de hourdage.

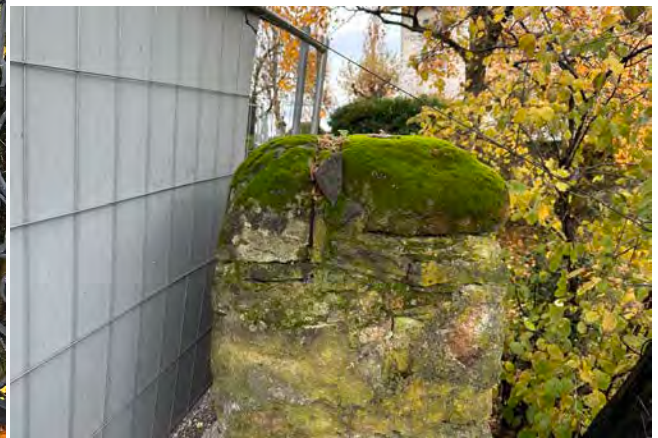
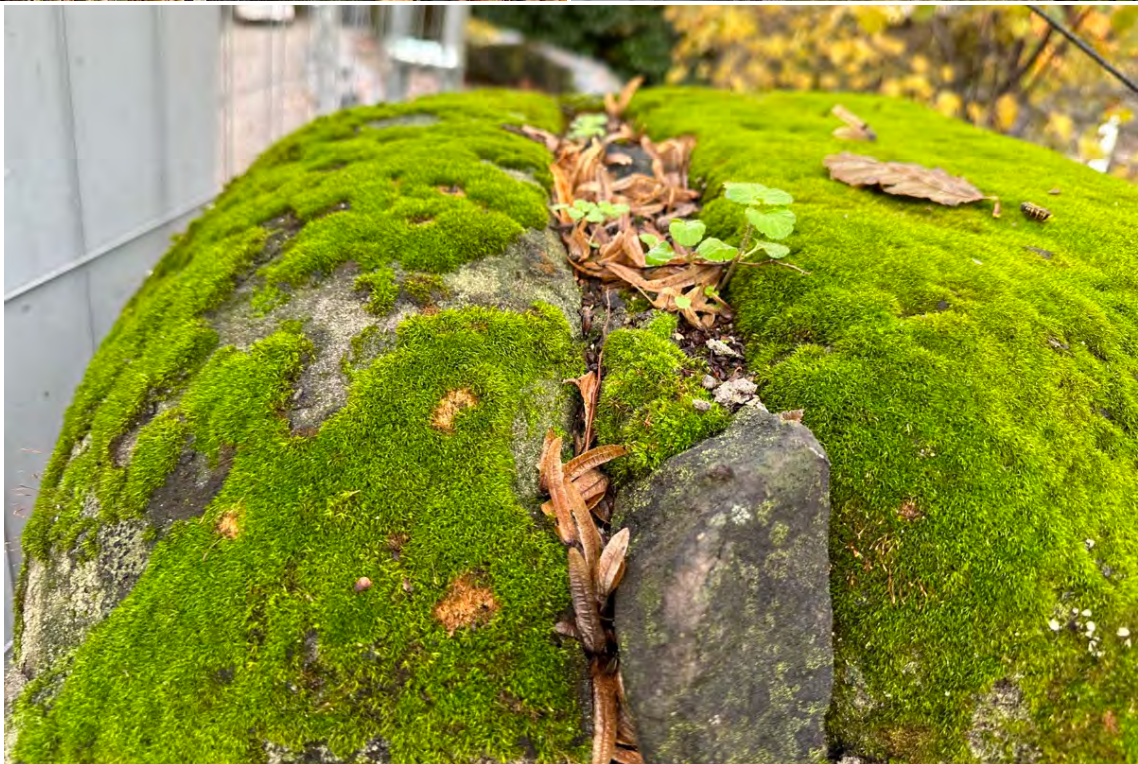
Comme sur l'autre pilier, le couronnement en molasse est fissuré et sommairement rhabillé.

Colonisation de la molasse par des mousses.
