## PRÉAVIS MUNICIPAL N° 16/2024

Demande pour un crédit de construction de Fr. 360'000.- destiné à l'entretien et la rénovation du mur d'escarpe au pied des courtines du château de La Tour-de-Peilz

## **Château Murs d'escarpe restants**

### **Analyse des parements et des revêtements des murs**

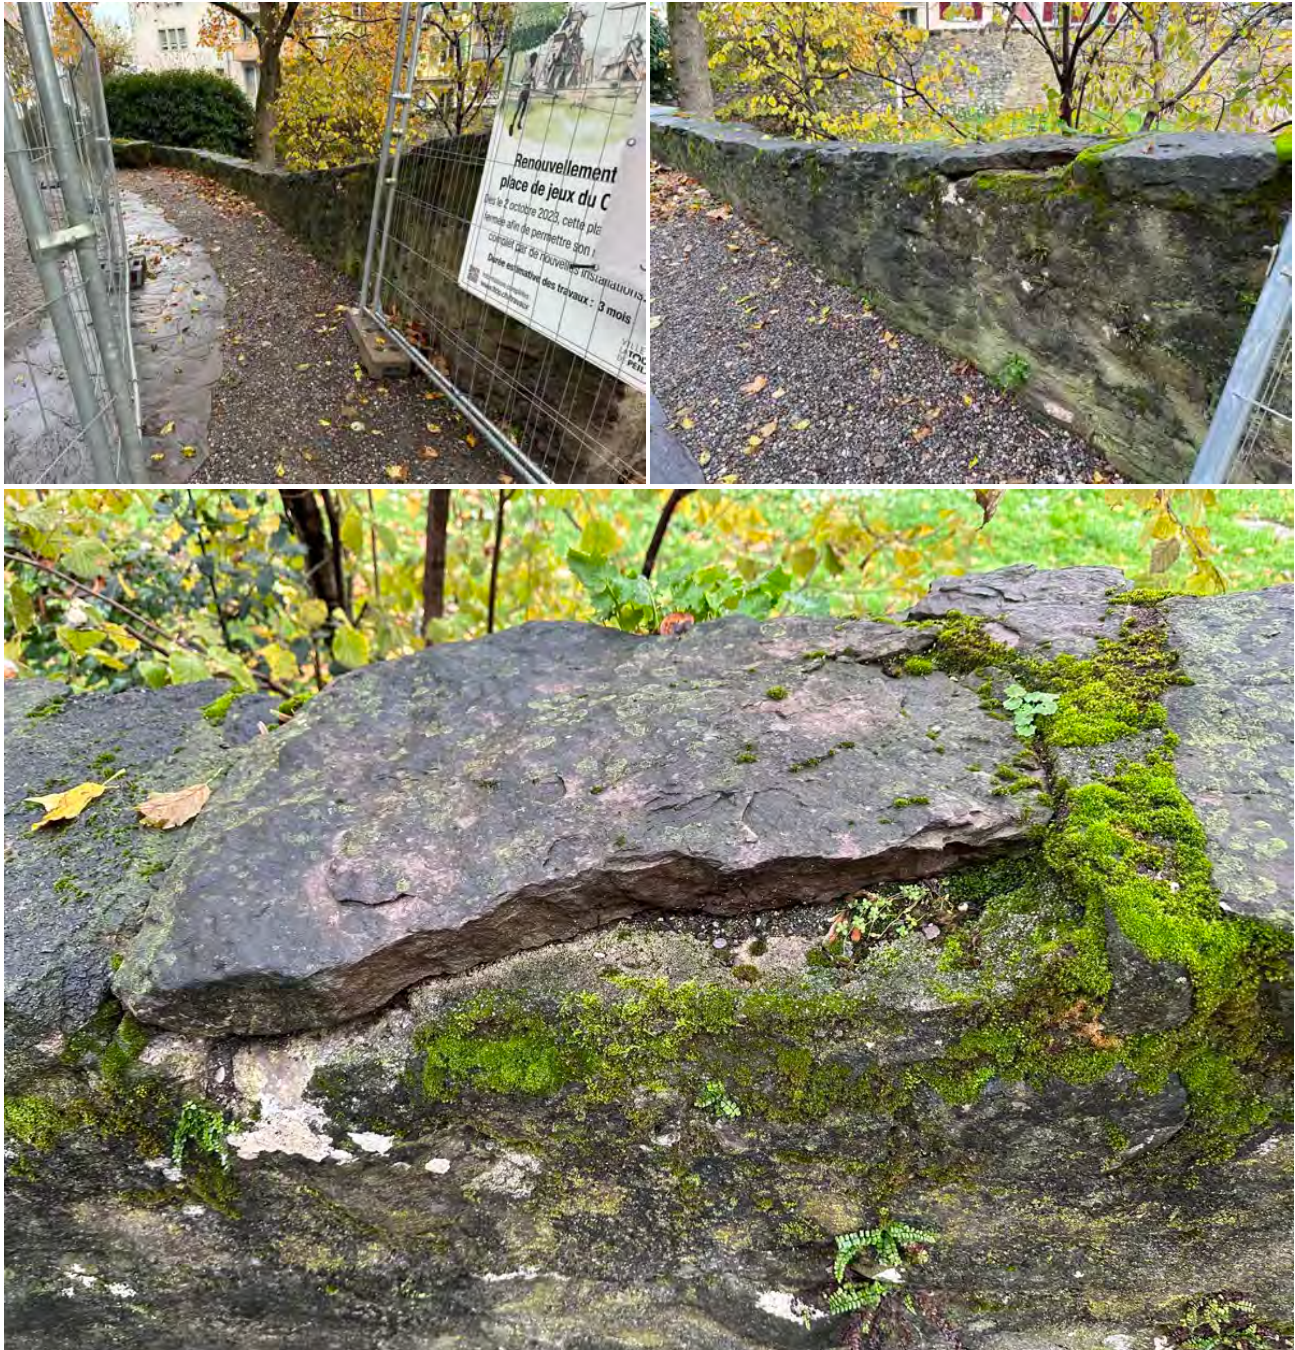
Le parement est recouvert d'un crépi projeté et tiré à la truelle riche en ciment portland.

De nombreuses zones de crépi sont fissurées et décollées.

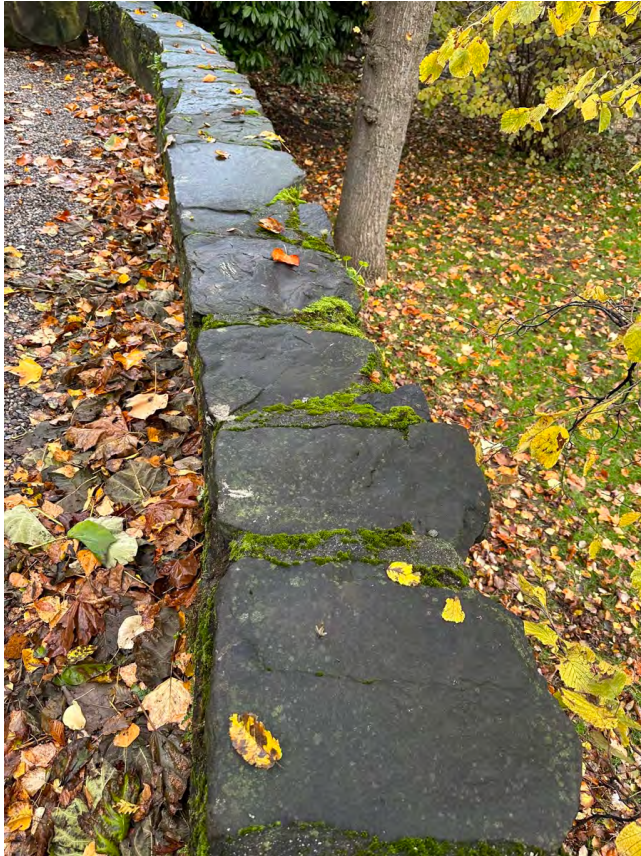
Dislocation et descellement de la cadette de couronnement en "pierre de vigne".

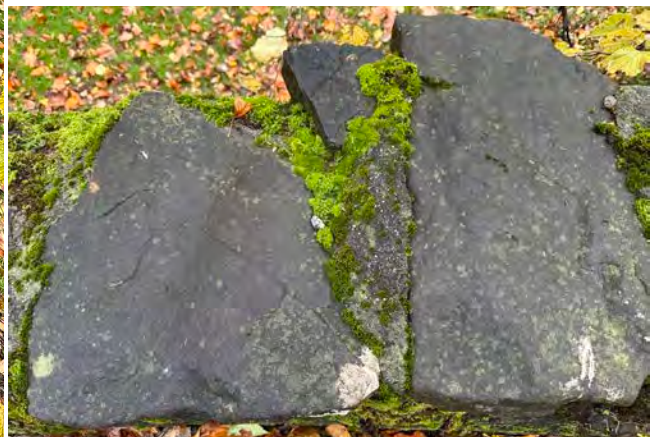
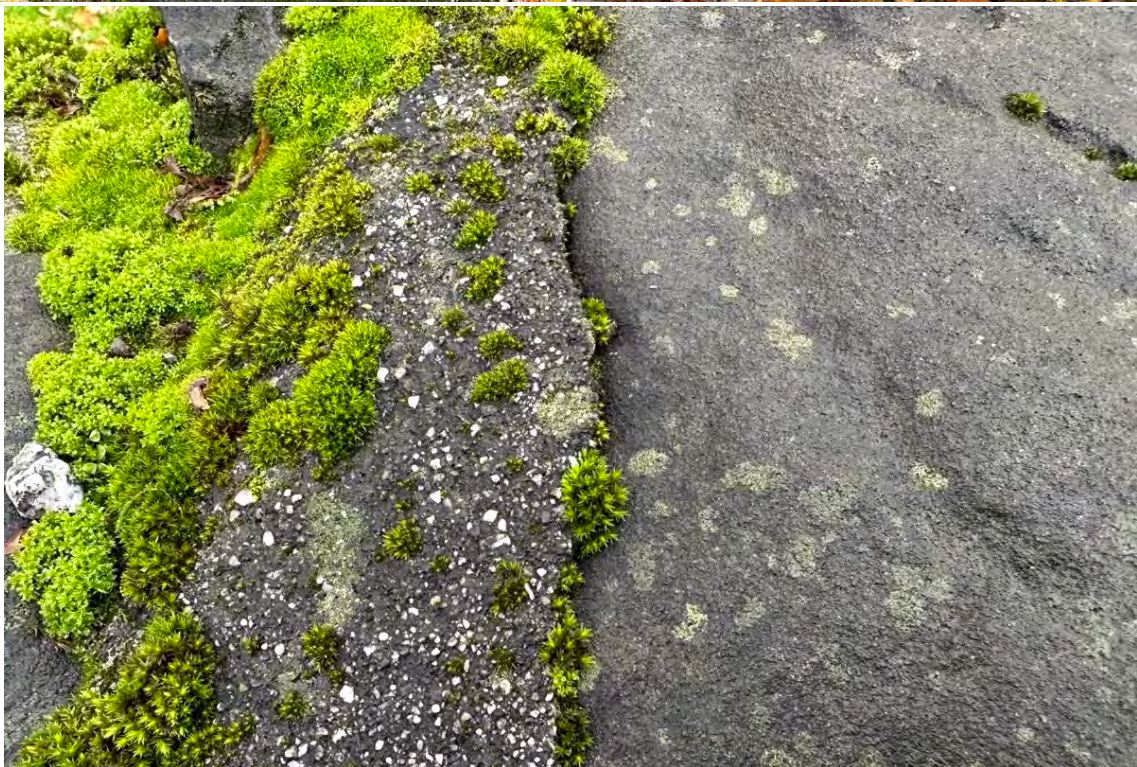
Le couronnement est composé de cadettes faisant toute la largeur mur. Ce type de couronnement est le plus efficace.

Fissure visible au raccord entre le joint et la cadette laissant pénétrer l'eau.

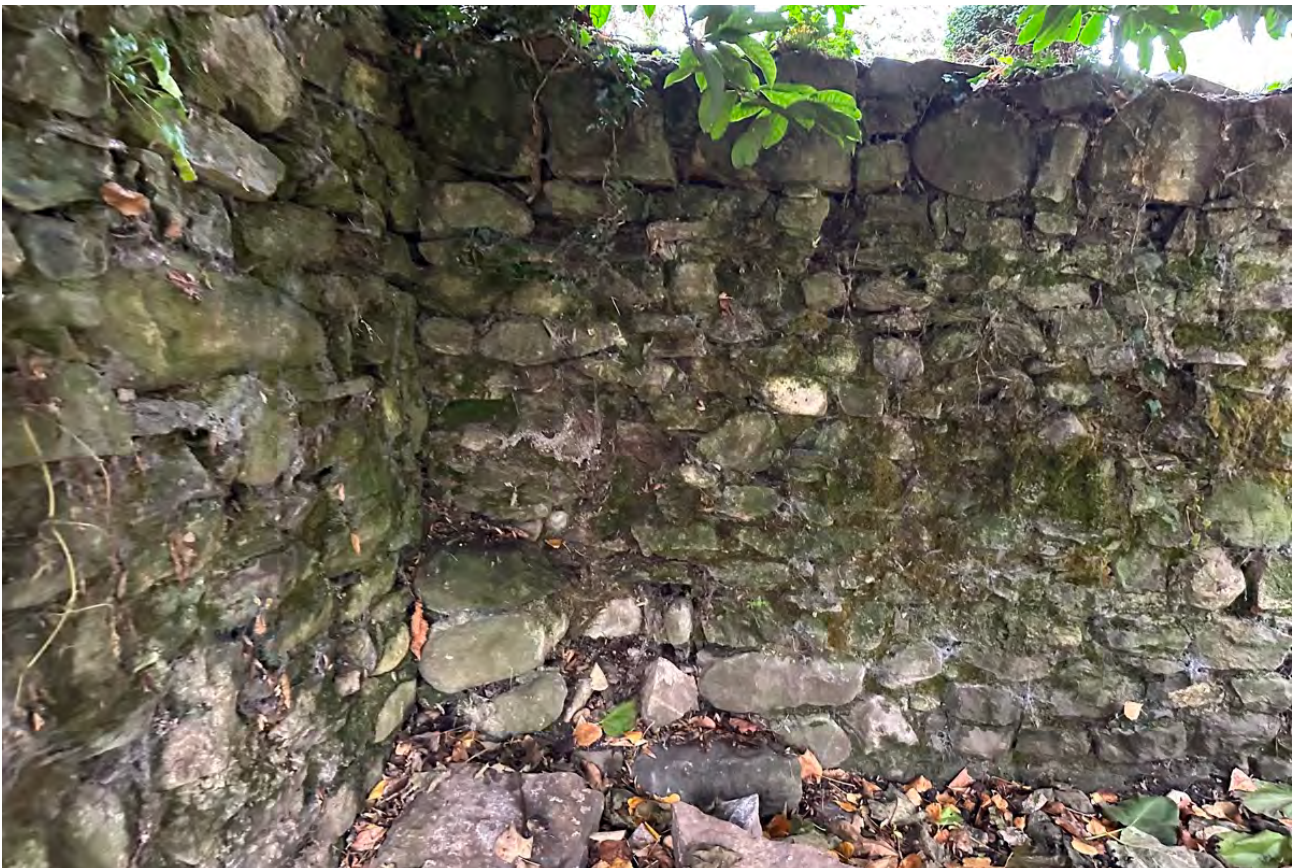
Décohésion et pulvérulence du mortier de montage.

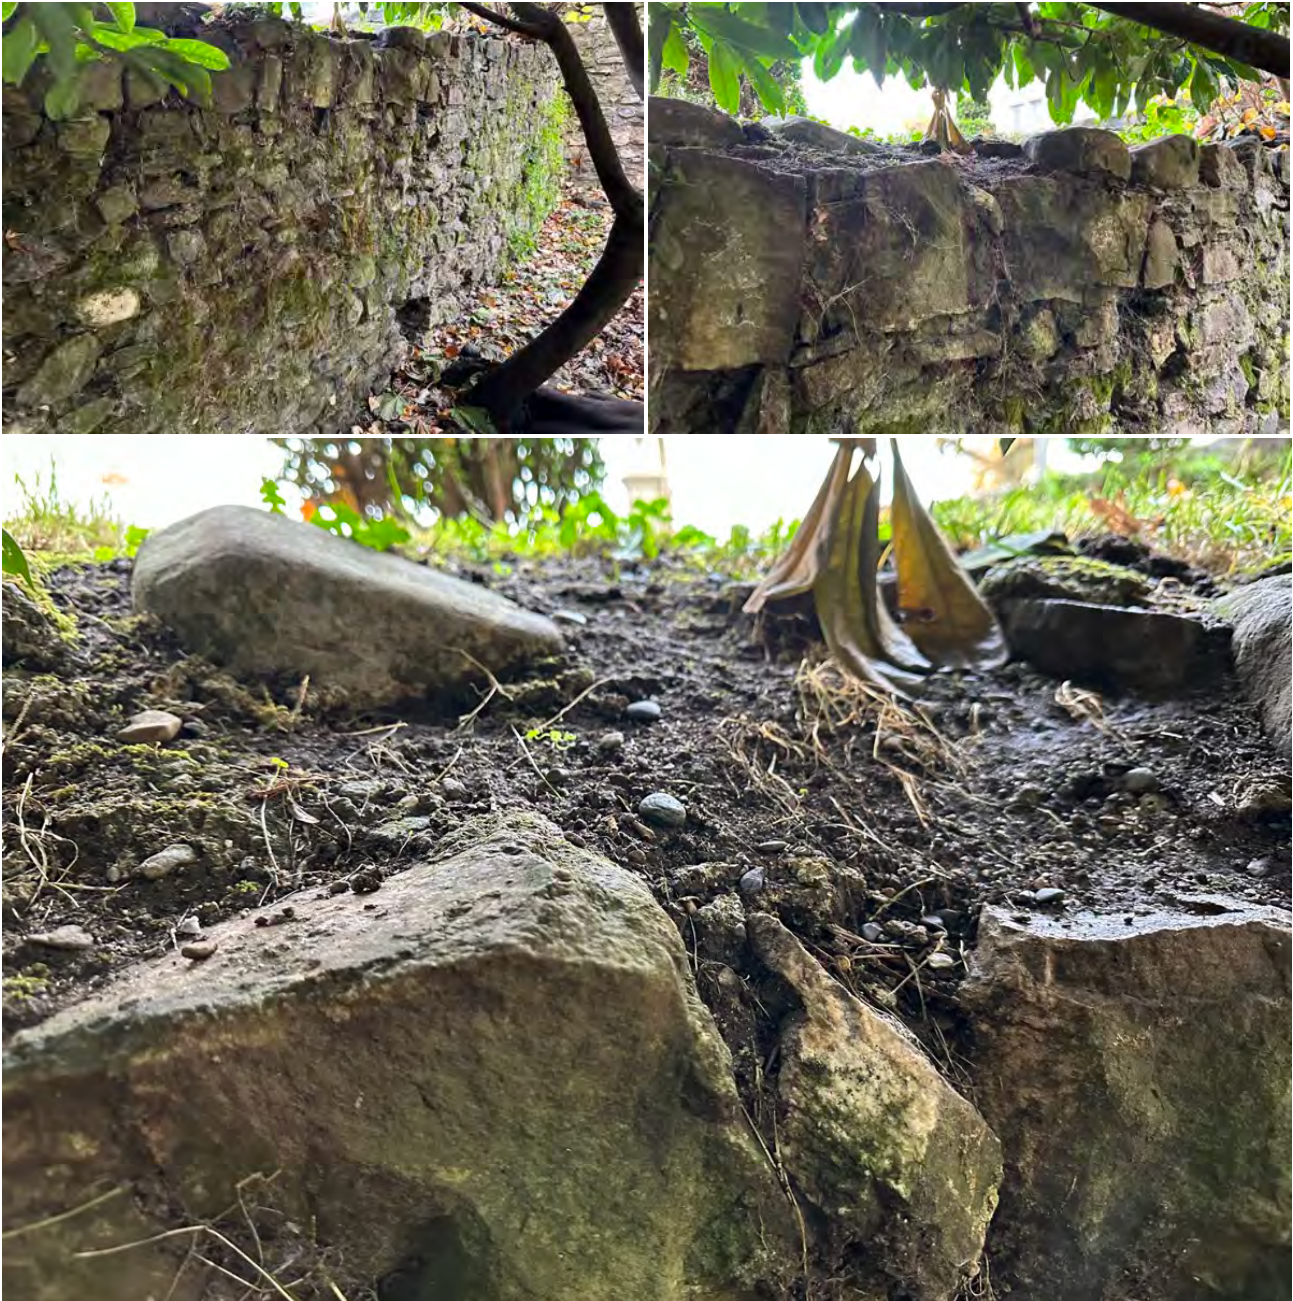
Le couronnement de mur n'est pas pourvu de cadette laissant s'infiltrer les eaux météoriques et causant la désagrégation du mortier de montage.

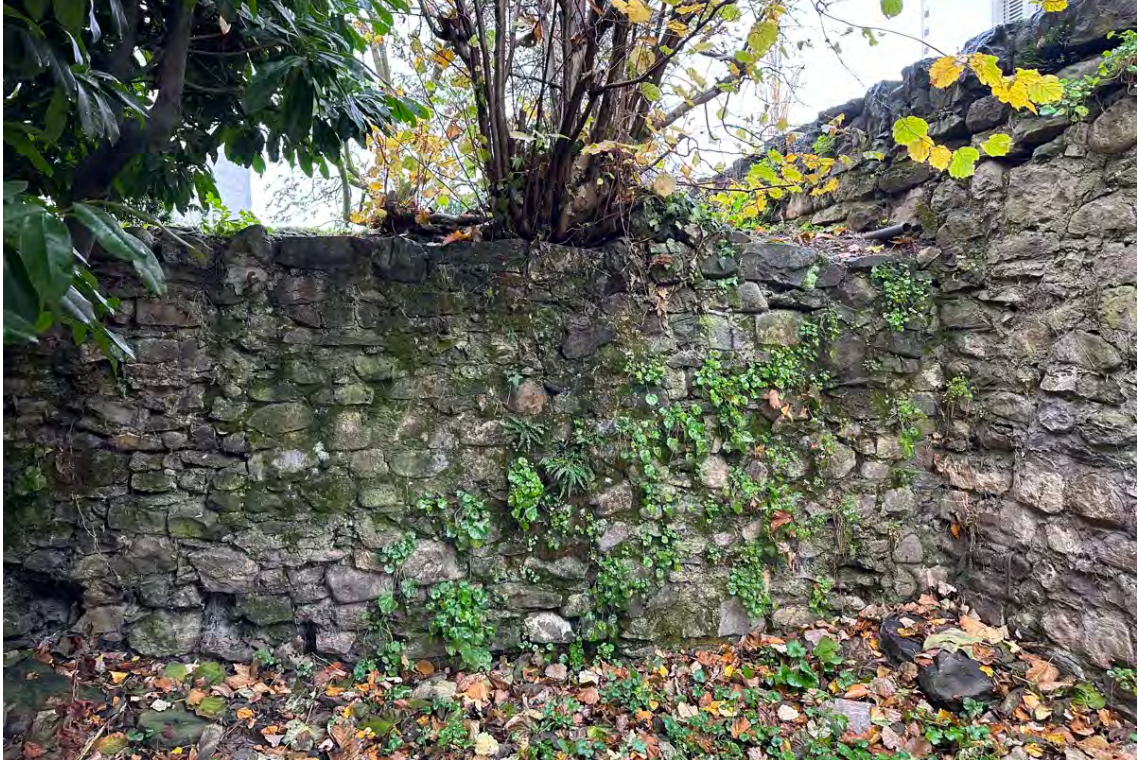
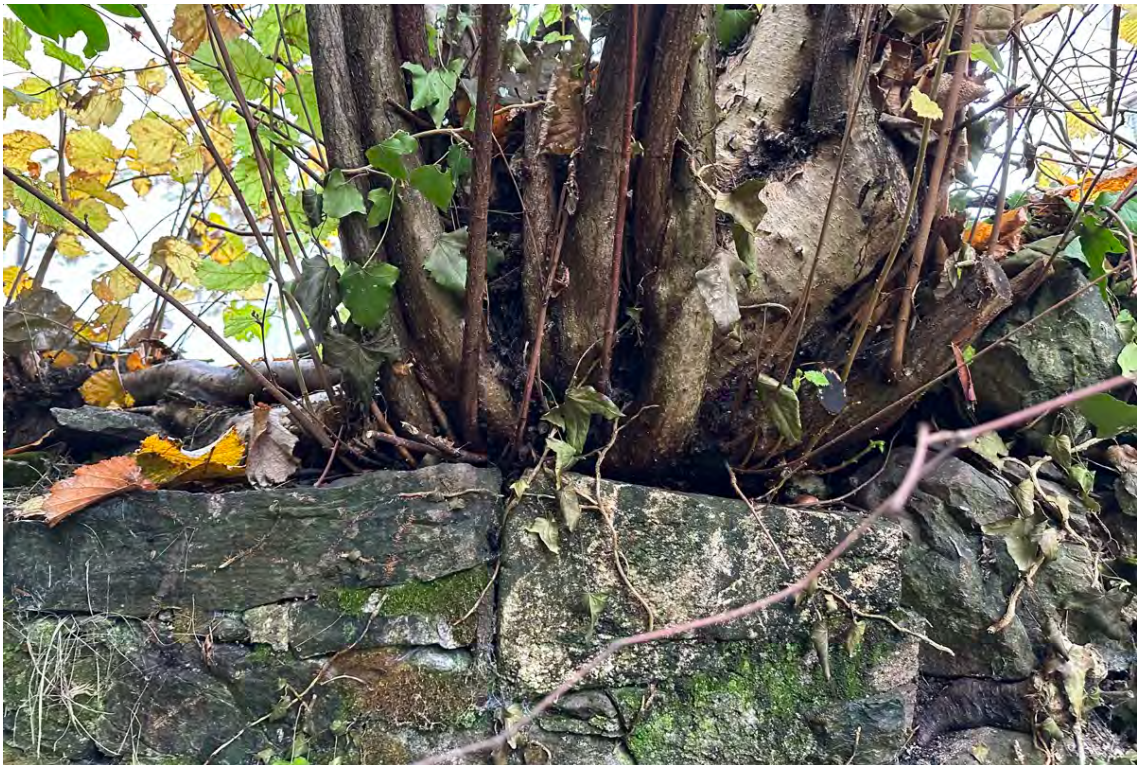
Présence d'un arbre à l'arrière et sur le mur causant d'importantes pressions contre le parement.

Dislocation du parement sous l'effet de la pression des racines.

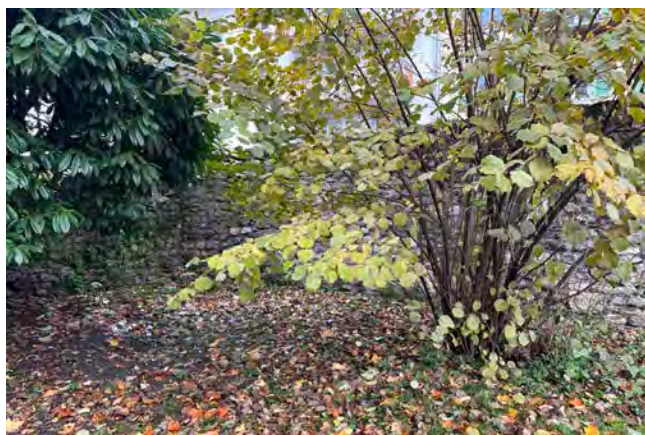
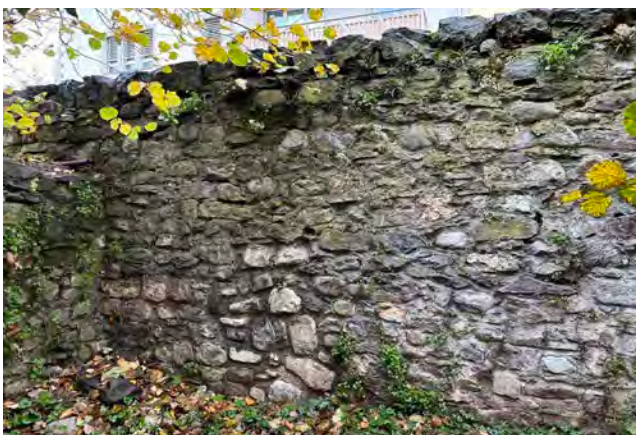
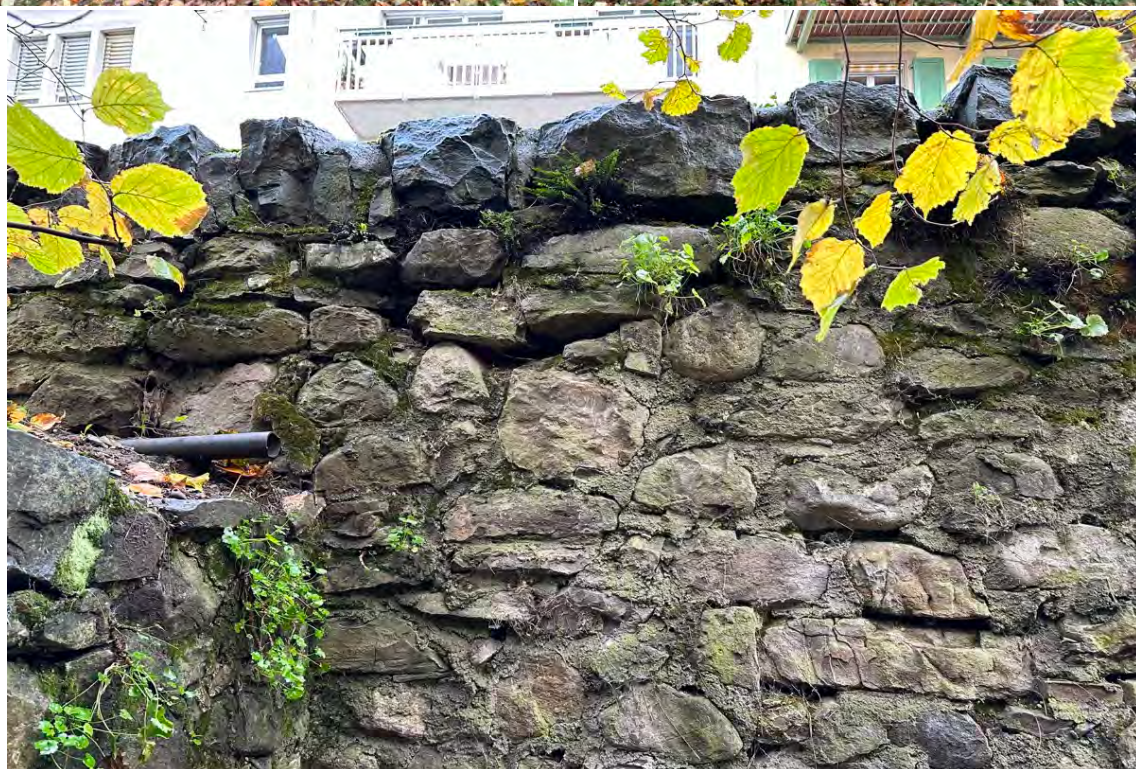
Le mur d'escarpe du côté route est pourvu de moellons semblables aux autres murs ainsi que du même mode de construction.

Le mur est pourvu de différents jointoiements riches en ciment portland et chaux/ciment portland. La partie supérieure du mur, sur environ 60 cm, est disloquée. Les infiltrations d'eau à travers le couronnement en sont la cause.

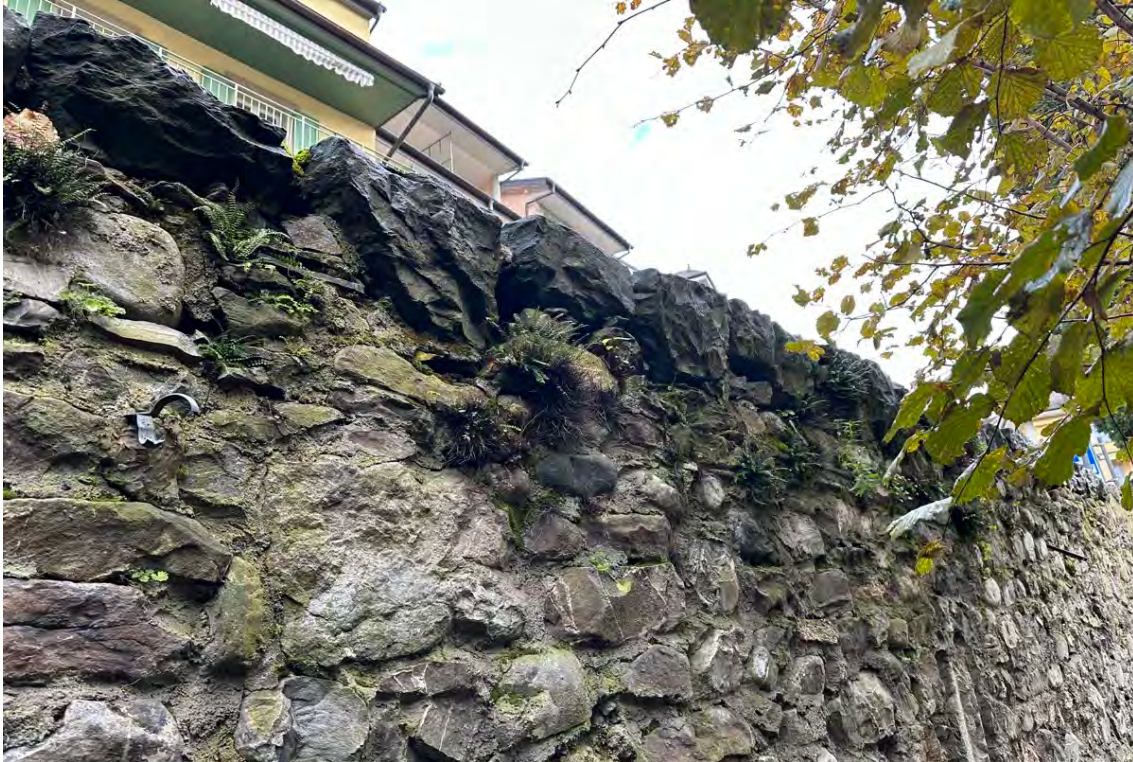
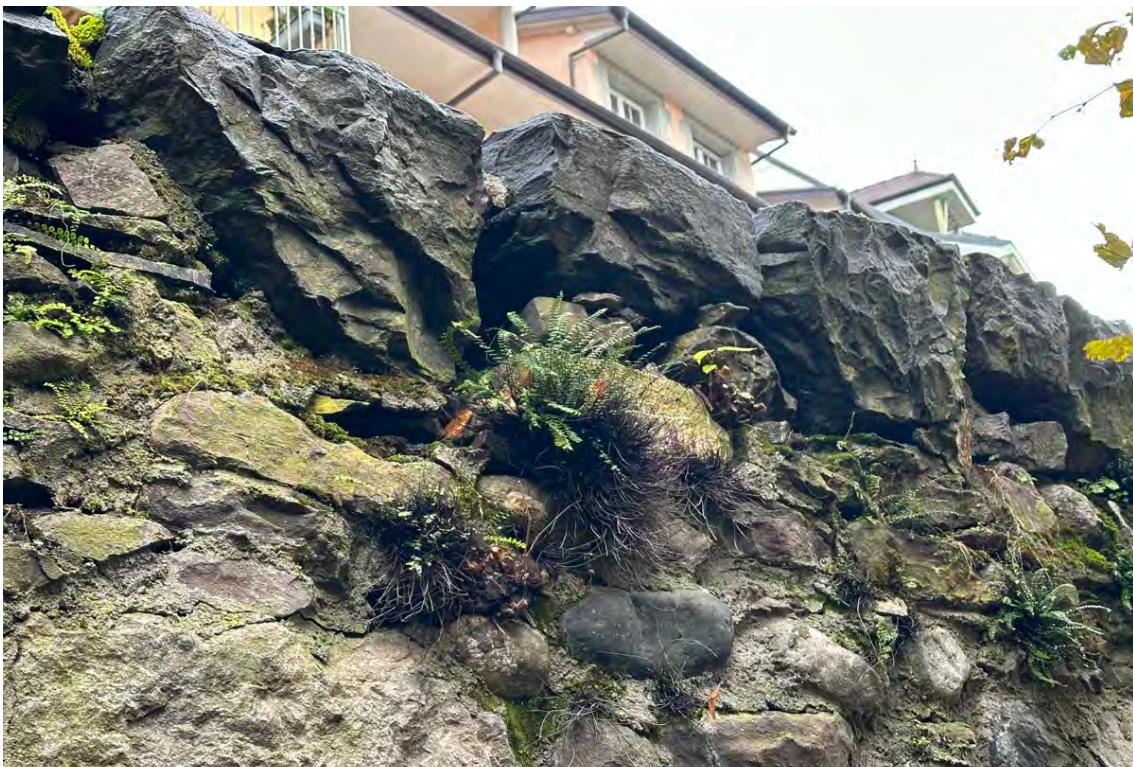
L'alignement des cadettes de couronnement est irrégulier du côté du fossé.

Disparition d'une grande partie du mortier de montage entre les cadettes et le parement laissant la place à la végétation.

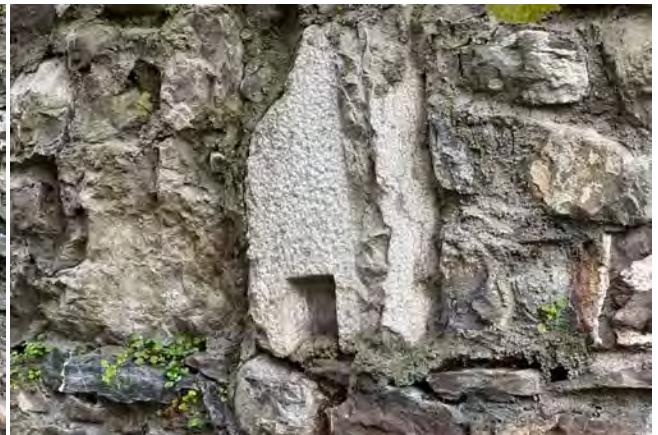
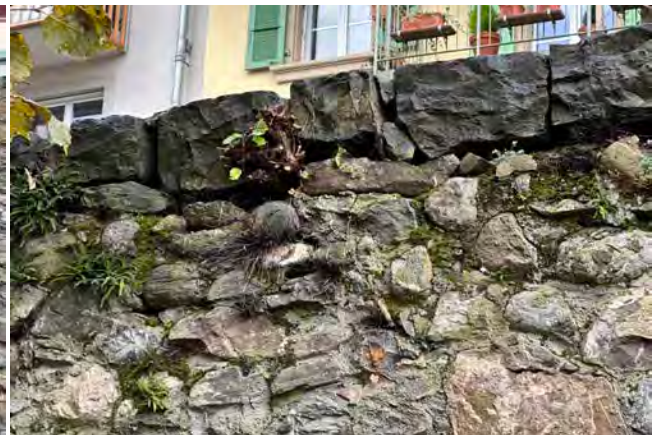
Moellons de réemploi.

Racine de lierre engagée profondément dans la maçonnerie causant d'importantes altérations du parement.

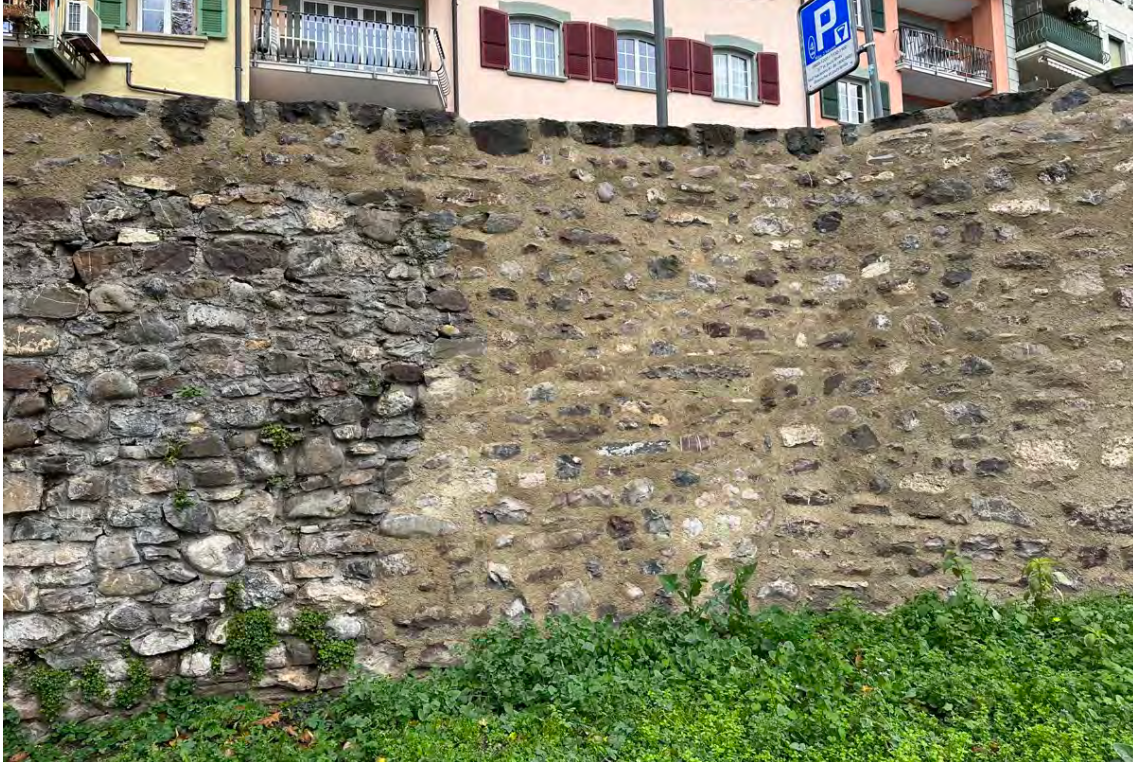
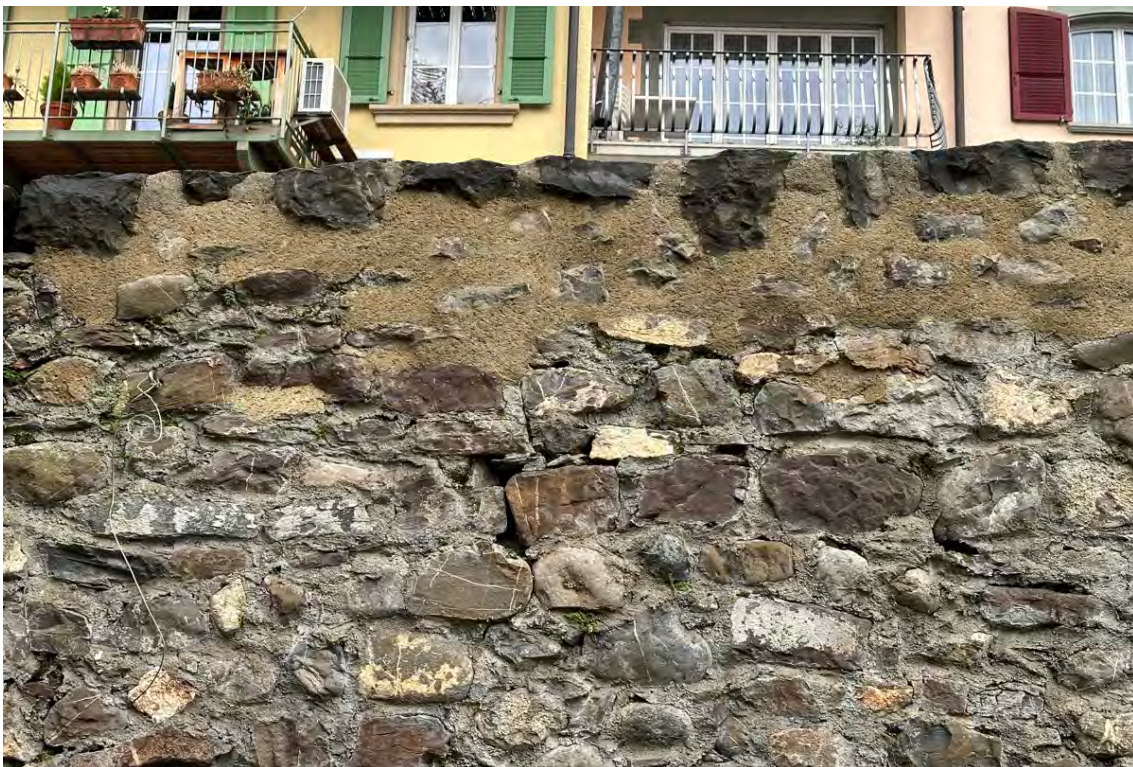
Une petite partie du parement a été crépie lors de l'intervention de réfection du mur côté Nord en 2023.

Une partie du couronnement a été consolidée.

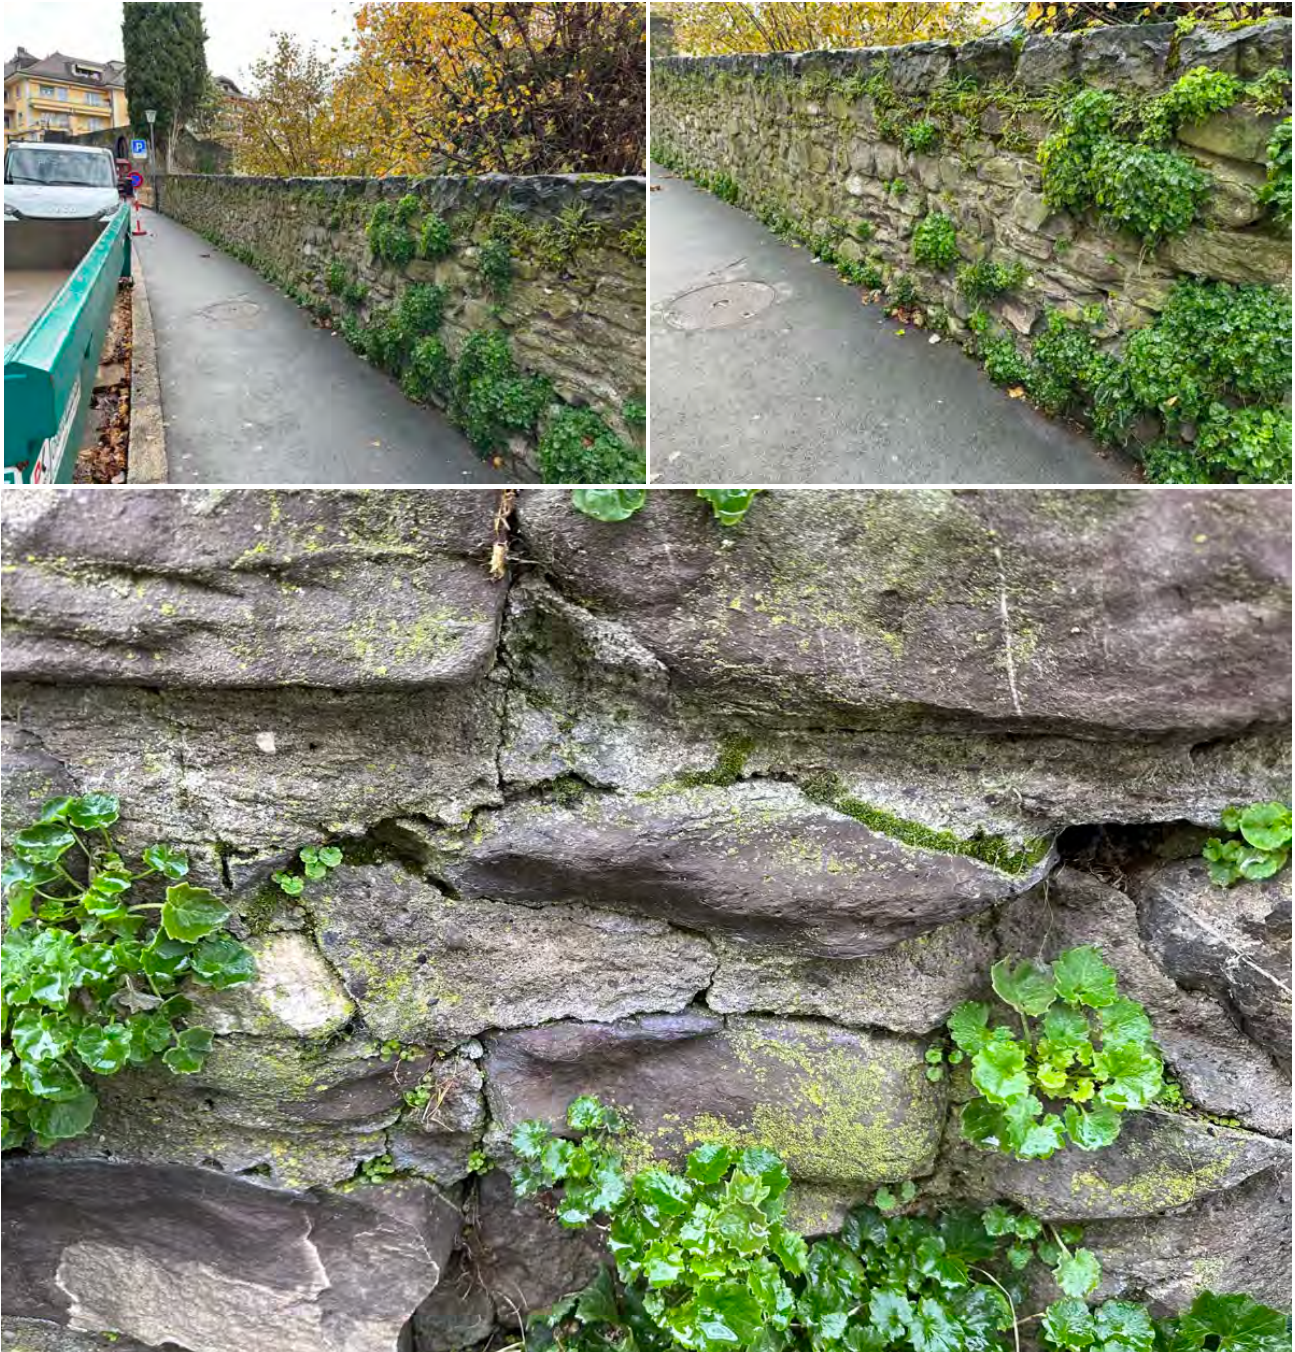
Jointoiment fortement dosé en ciment portland fissuré et décollé.

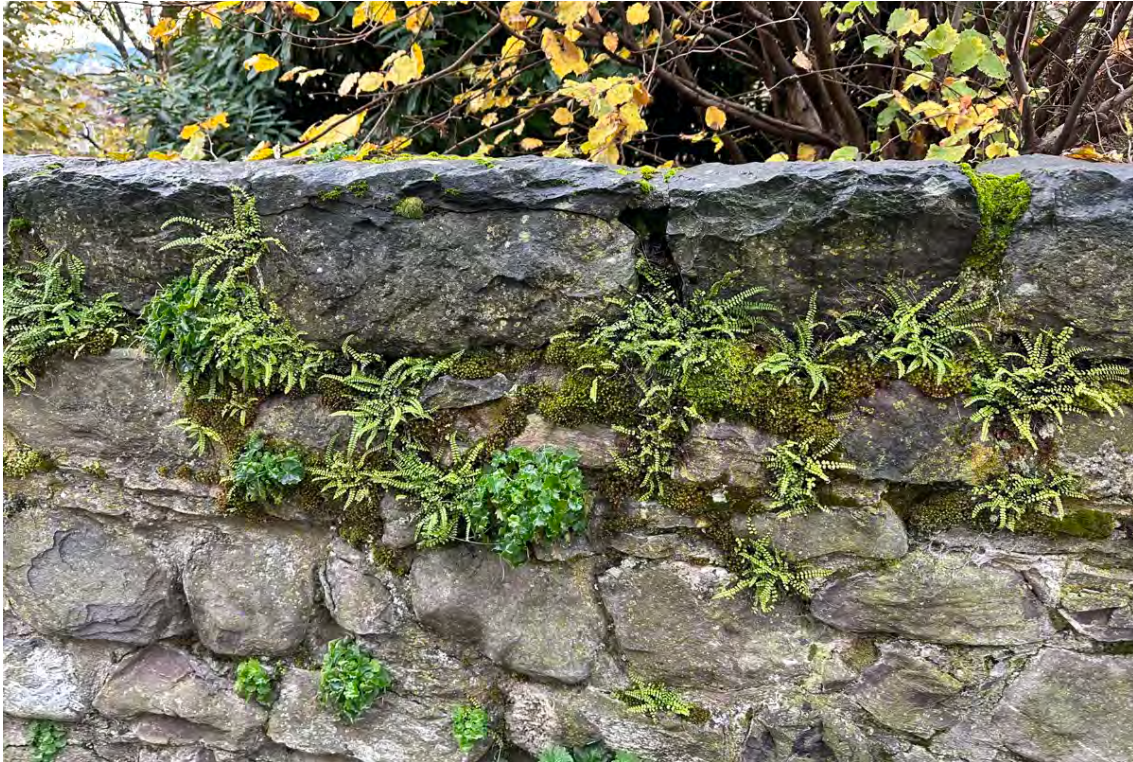
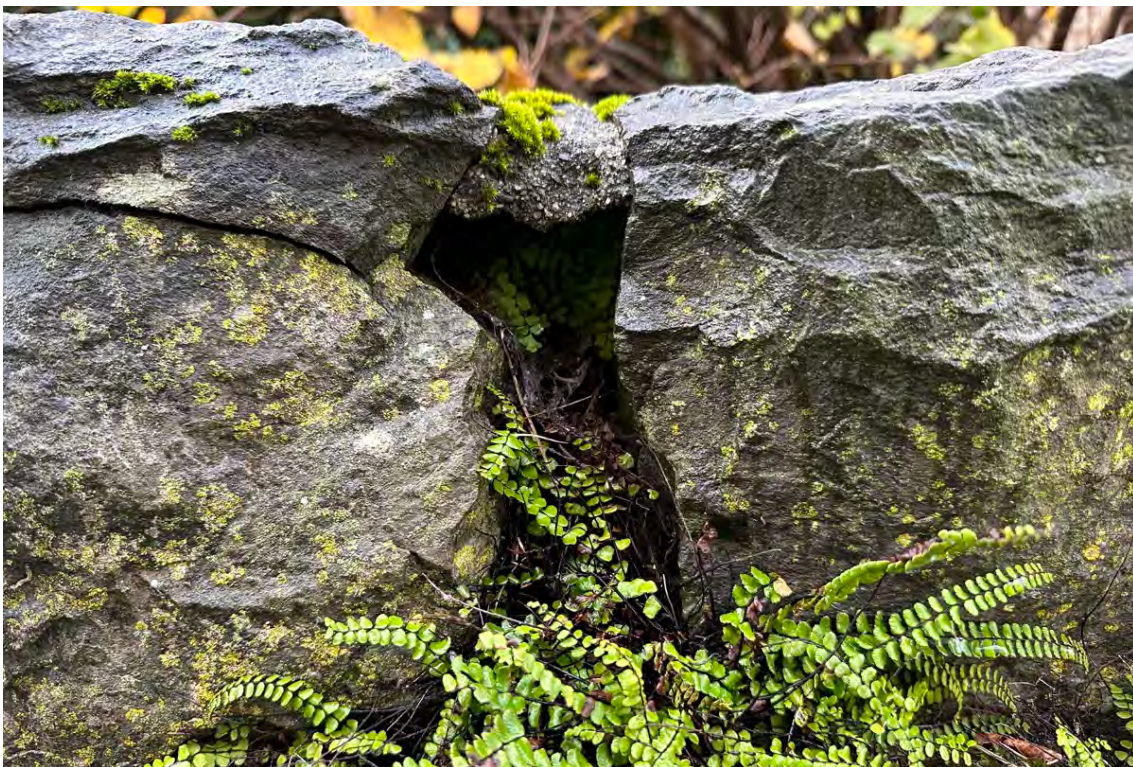
Le mur est colonisé par de la végétation invasive.

Seule la partie supérieure du joint est encore en place. Le reste du joint est manquant.

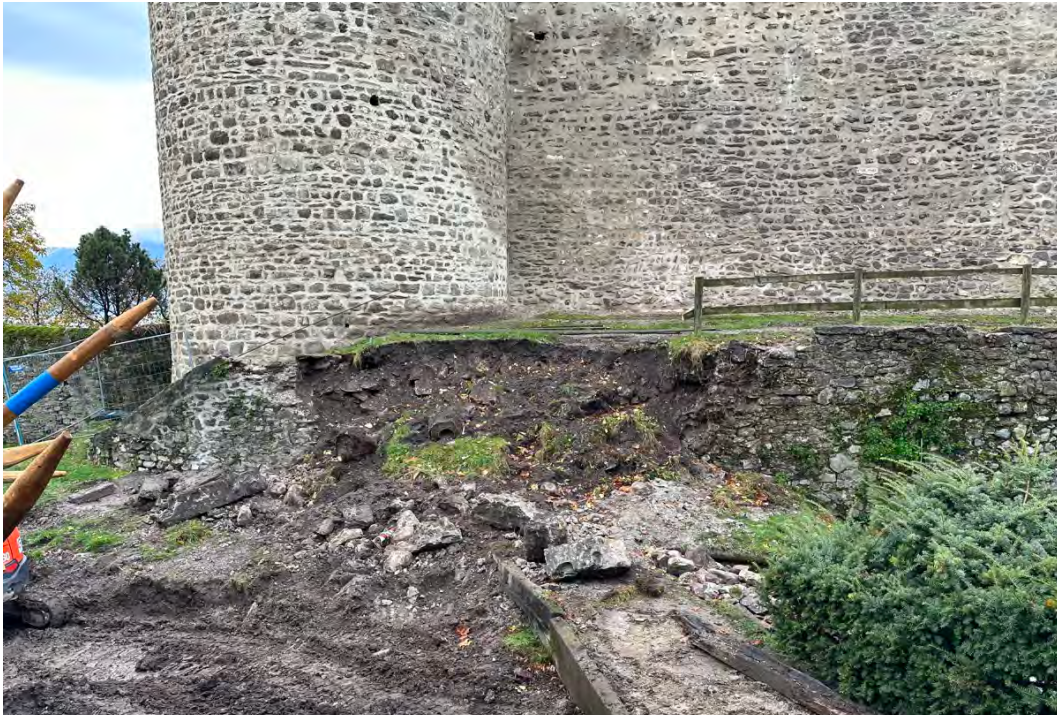
Le mur est composé principalement de moellons de carrière mais également de moellons d'origine alluvionnaire.

Ces moellons sont hourdés au mortier de chaux aérienne.

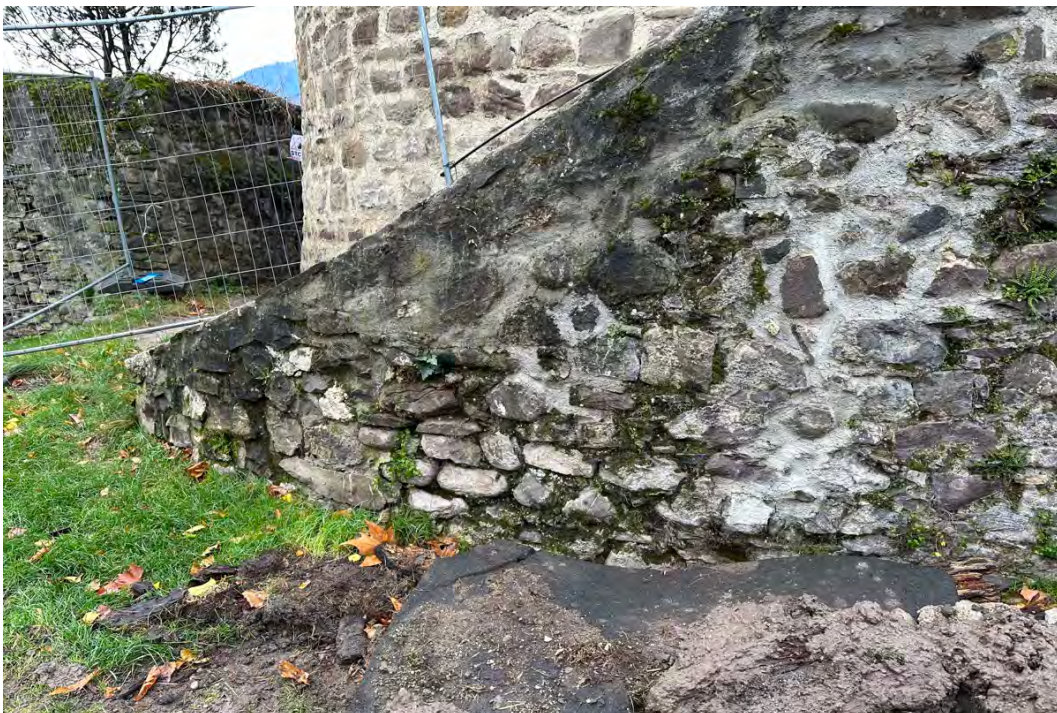
Vue sur le mur d'échiffre. Les derniers mètres carrés devraient être reconstruits en même temps que le reste du mur, car la stabilité de ce bout de maçonnerie ne pourra être garanti.

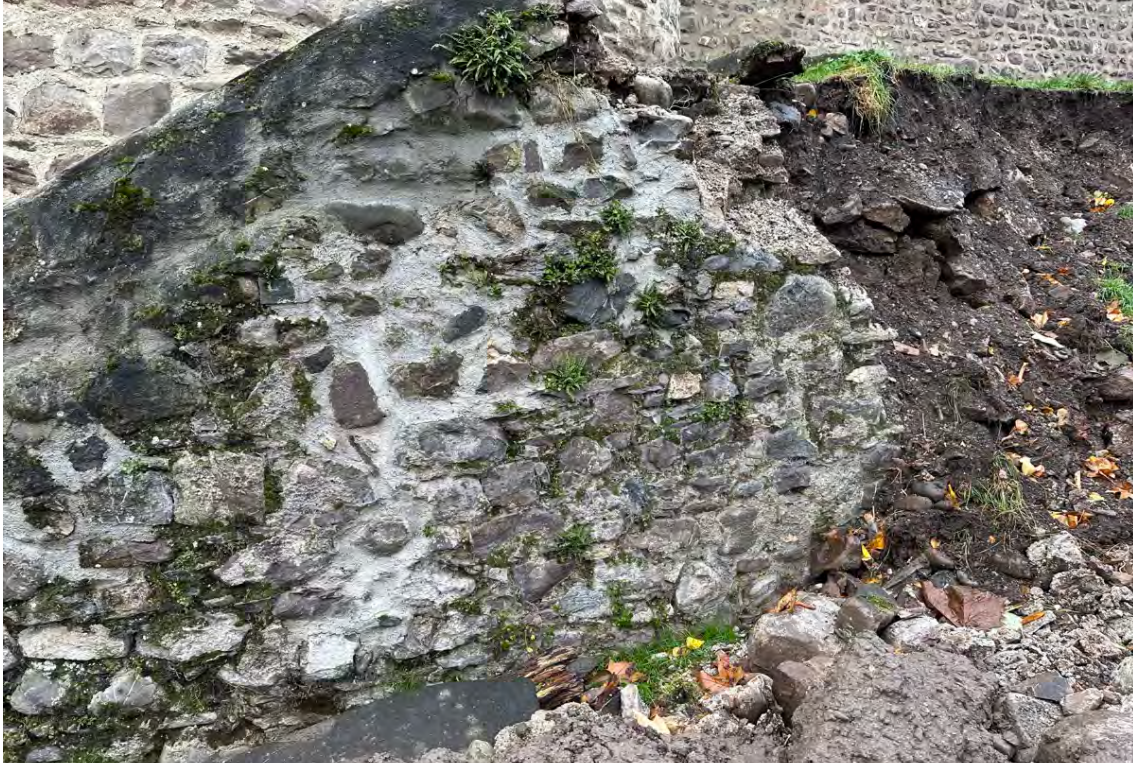
Le parement a subi des déformations causées par l'écroulement du mur.

Présence de plusieurs jointoiements riches en ciment portland de facture moderne.

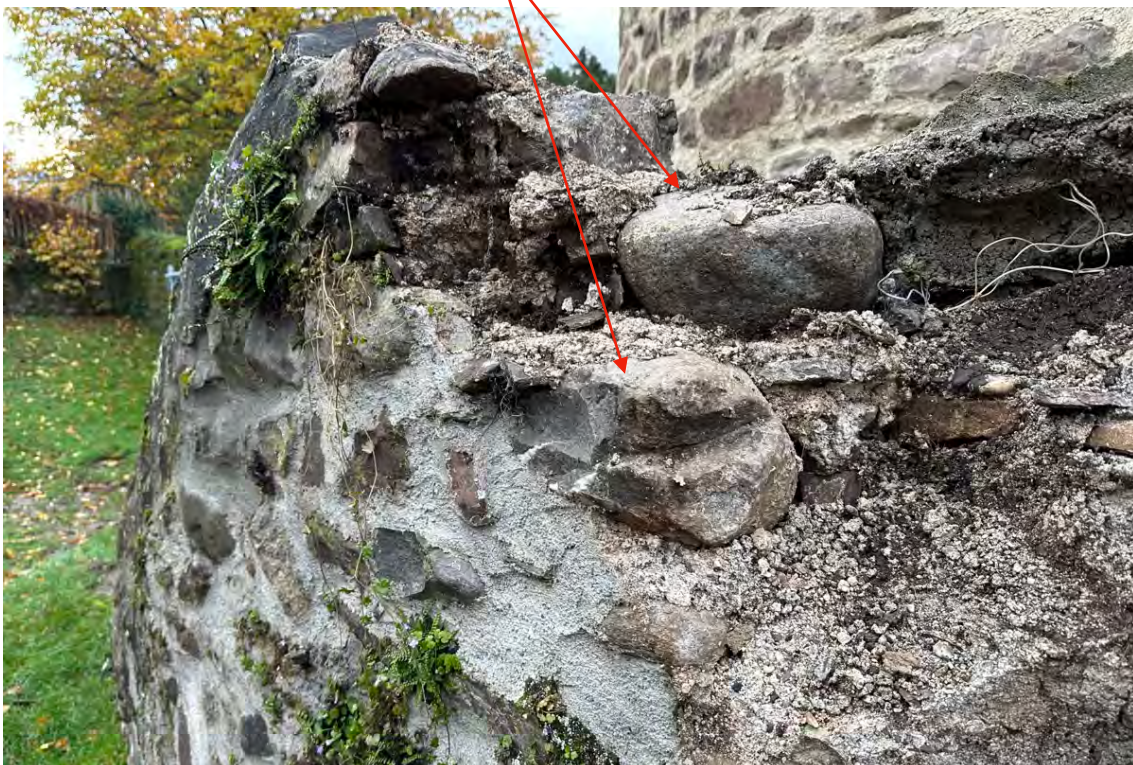
Vue sur le mortier de montage à base de chaux aérienne.

Présence de moellons d'origine alluvionnaire.

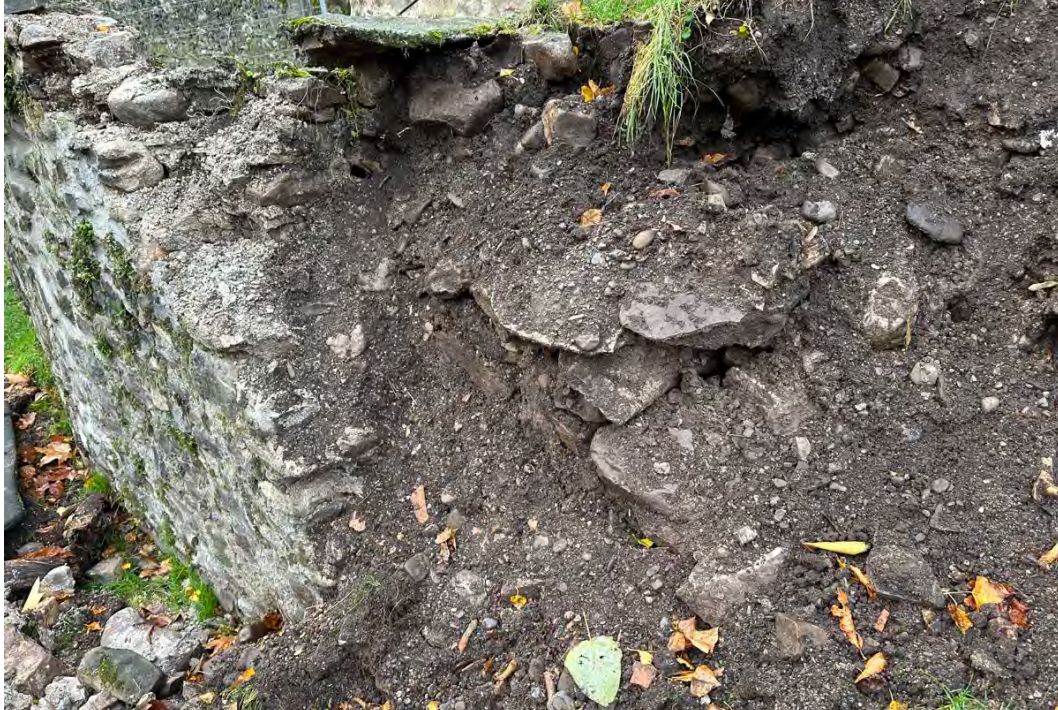
Une partie du mur d'échiffre à proximité de la zone effondrée a subi des déformations.

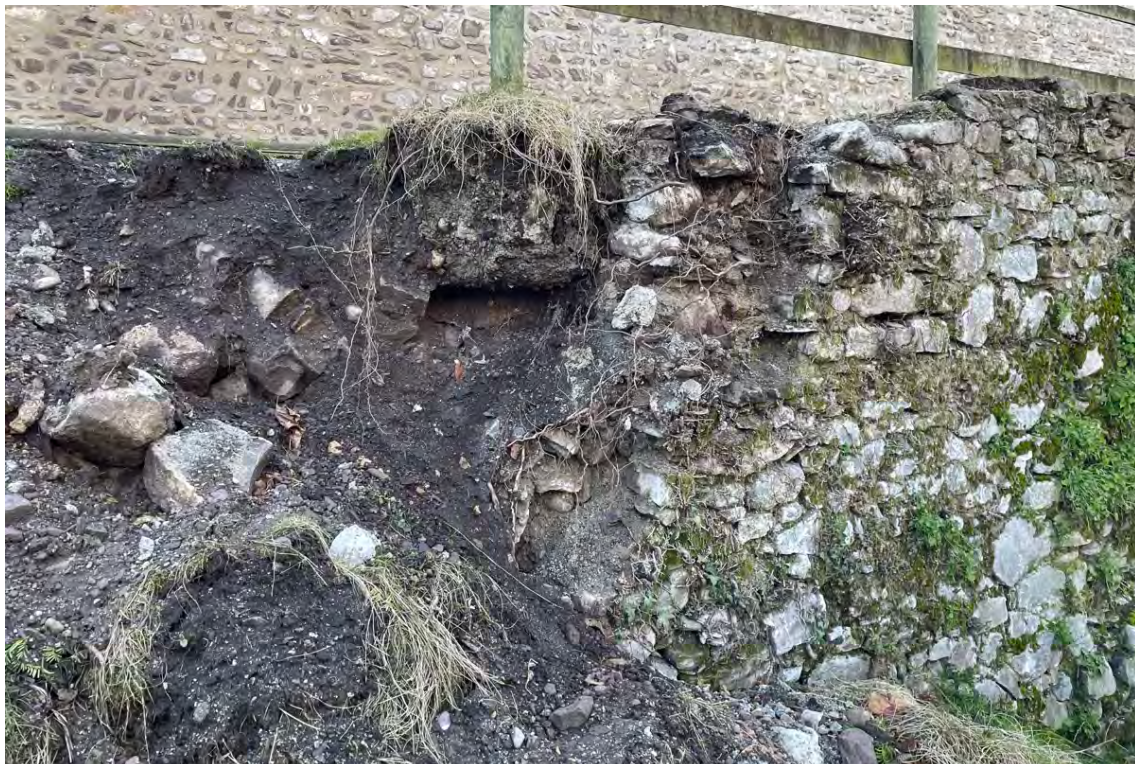
La fondation de la barrière est en majeure partie suspendue dans le vide.
