## PRÉAVIS MUNICIPAL N° 16/2024

Demande pour un crédit de construction de Fr. 360'000.- destiné à l'entretien et la rénovation du mur d'escarpe au pied des courtines du château de La Tour-de-Peilz

## **Château Murs d'escarpe restants**

### **Analyse des parements et des revêtements des murs**

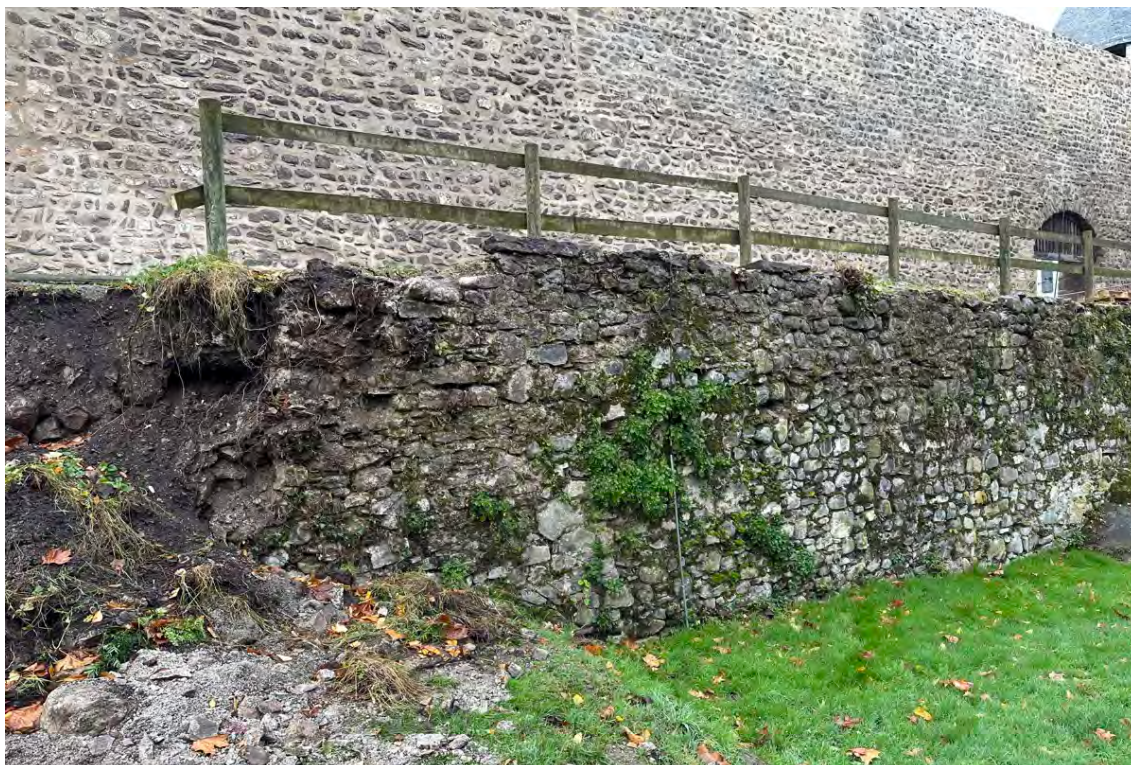
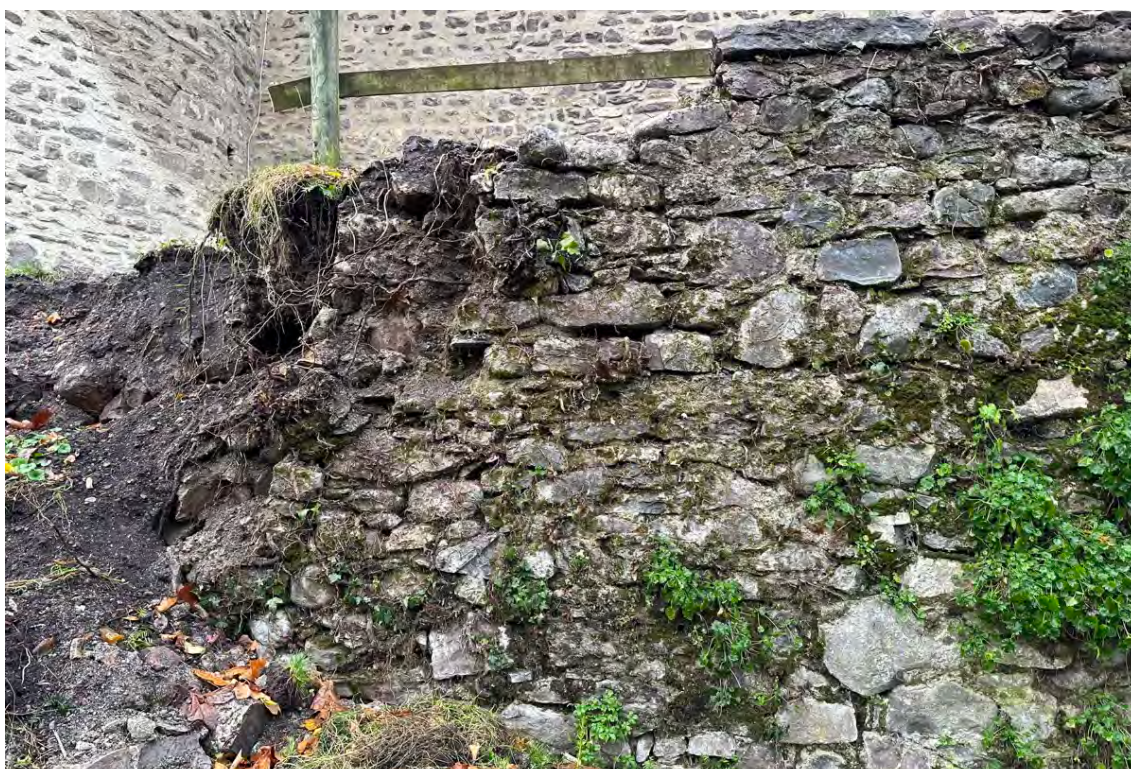
Sur environ 2.0 m de longueur, le parement a subi des déformations lors de l'effondrement.

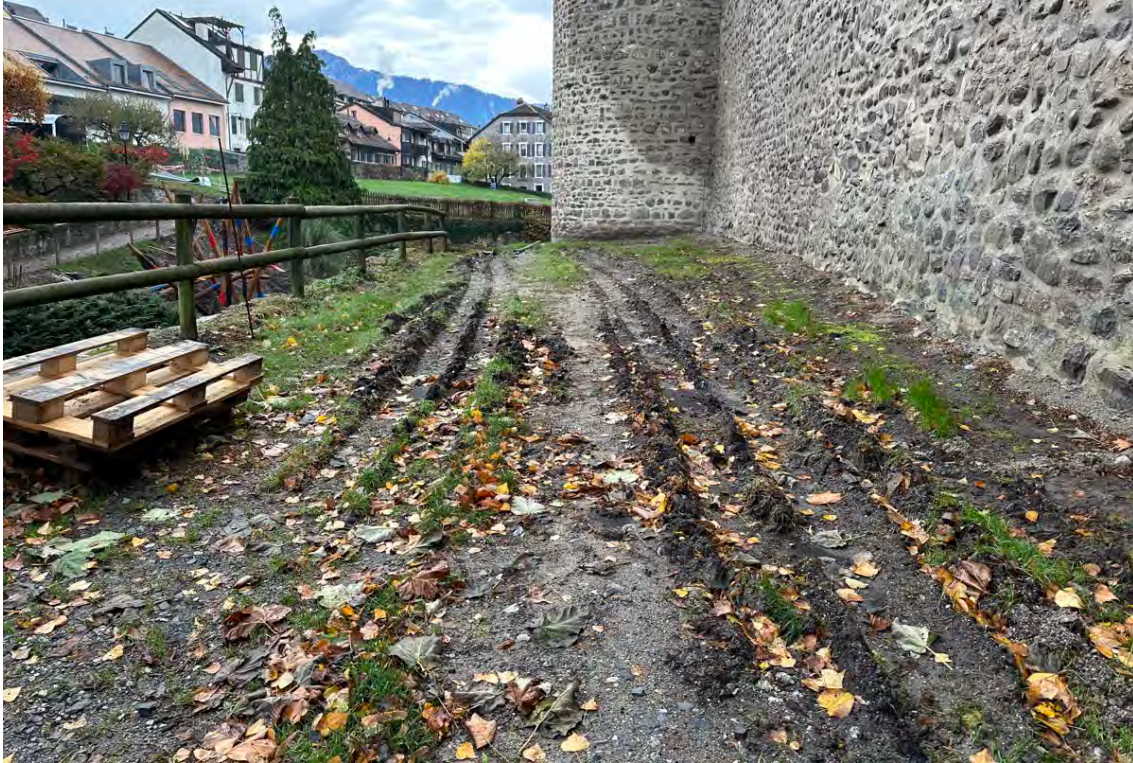
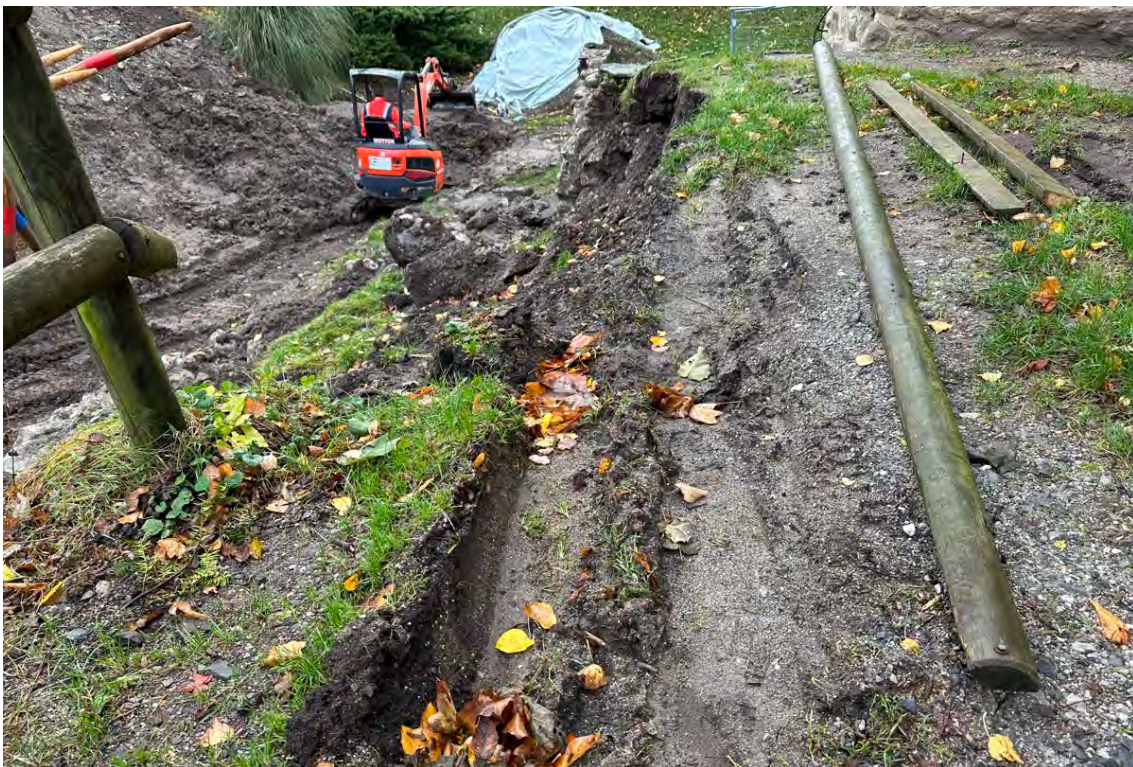
On peut donc affirmer que ce mur était tout à fait fonctionnel avant l'arrivée du camion. La cause de l'effondrement est donc à imputer à la présence d'une charge trop importante et trop proche à l'arrière du mur.

Traces du camion laissées dans le terrain démontrant que le véhicule est venu très proche du mur.

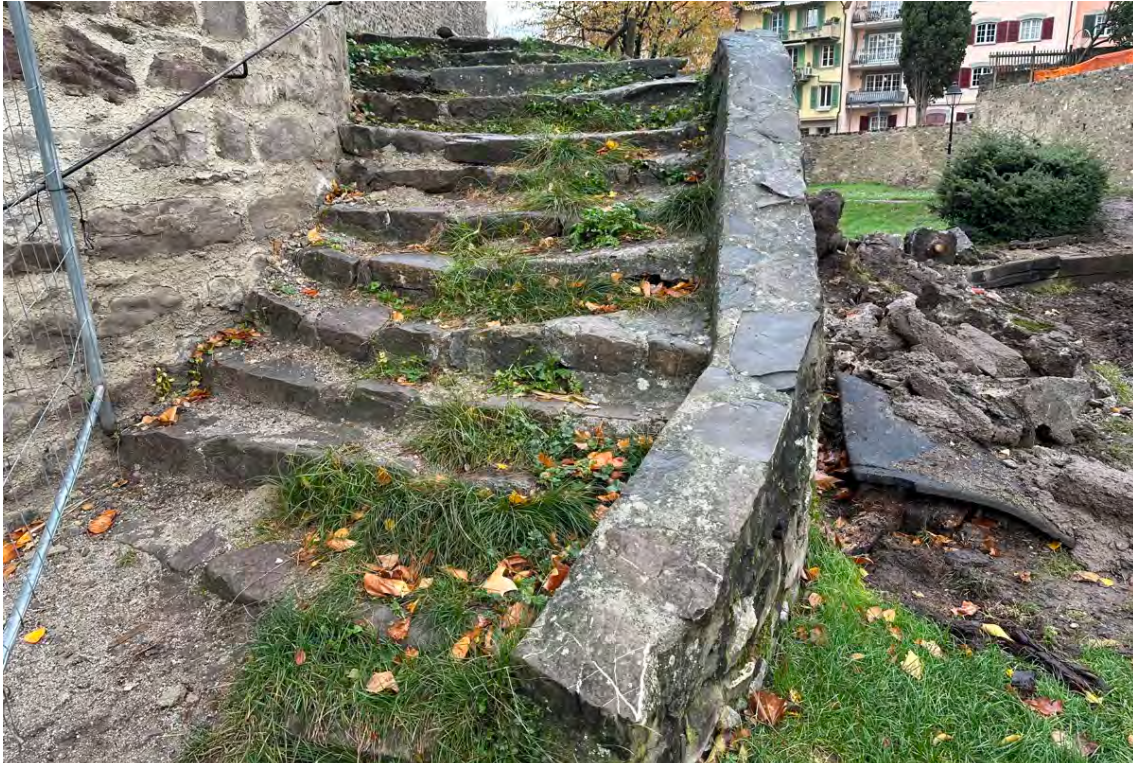
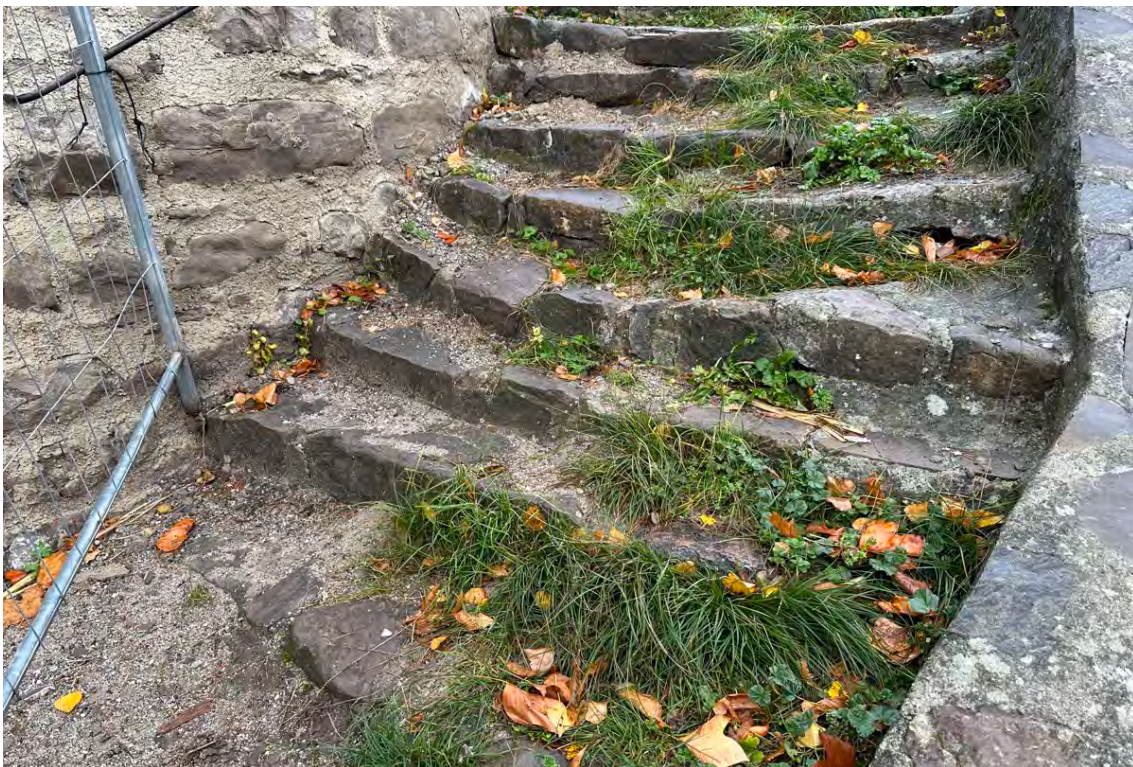
Déformation de l'escalier en pierre naturelle.

La réfection du mur d'échiffre aura un impact direct sur l'ensemble de l'escalier.
