## PRÉAVIS MUNICIPAL N° 16/2025

Demande d'un crédit de construction de Fr. 256'000.- destiné à l'entretien préventif et curatif pour la conservation des vestiges du donjon médiéval au Château de La Tour-de-Peilz

## **Château Vestiges**

### **Analyse de l'évolution de l'état de conservation des parements et des revêtements**

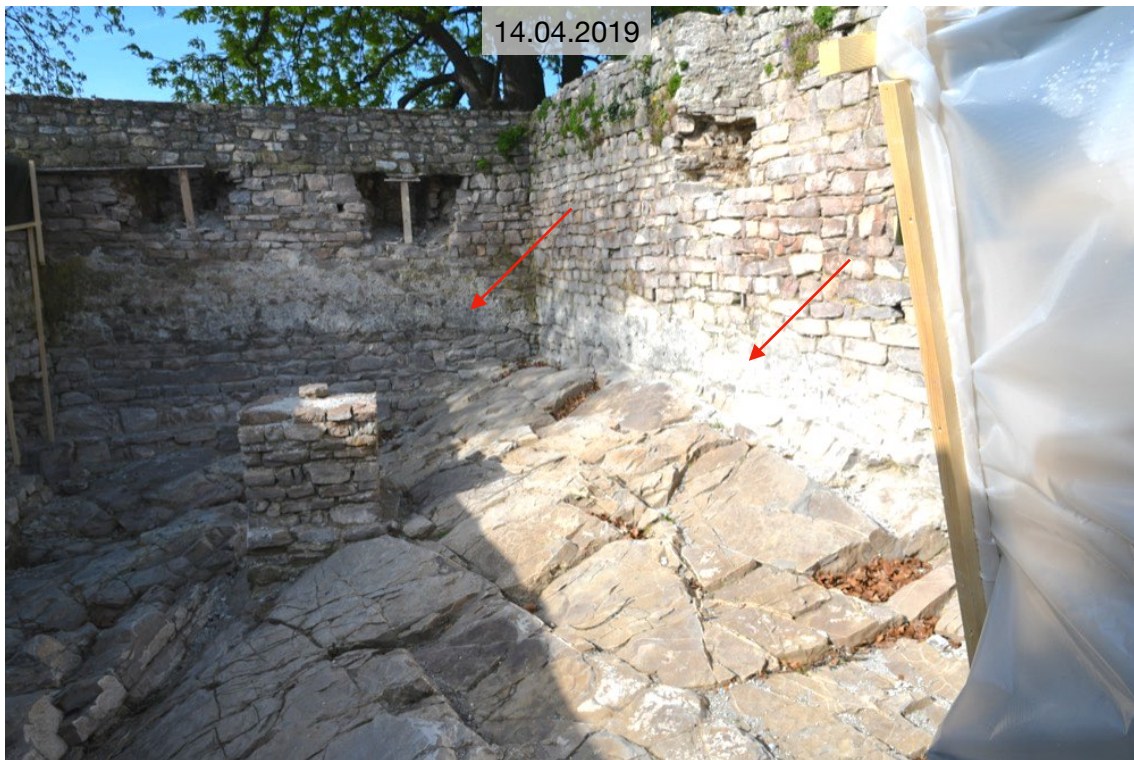
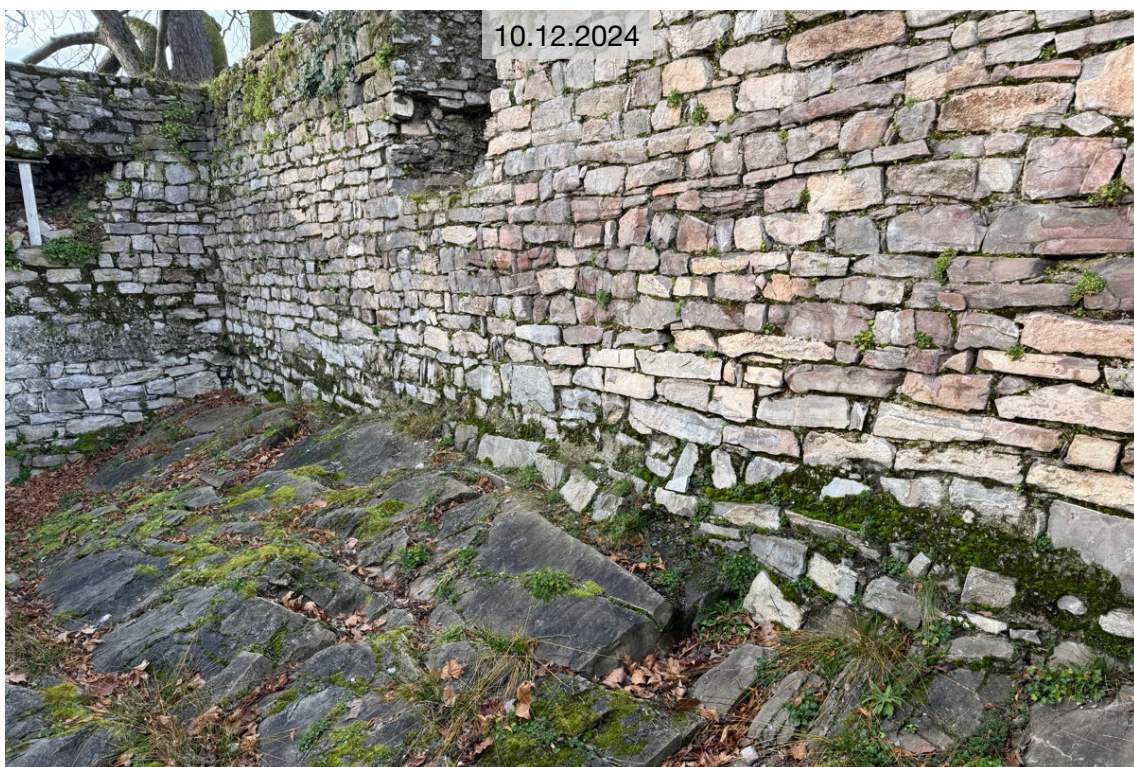
### Murs du donjon - Intérieur - Nord-Ouest

Disparition quasi totale des crépis à la chaux qui étaient présents au bas des murs du donjon.

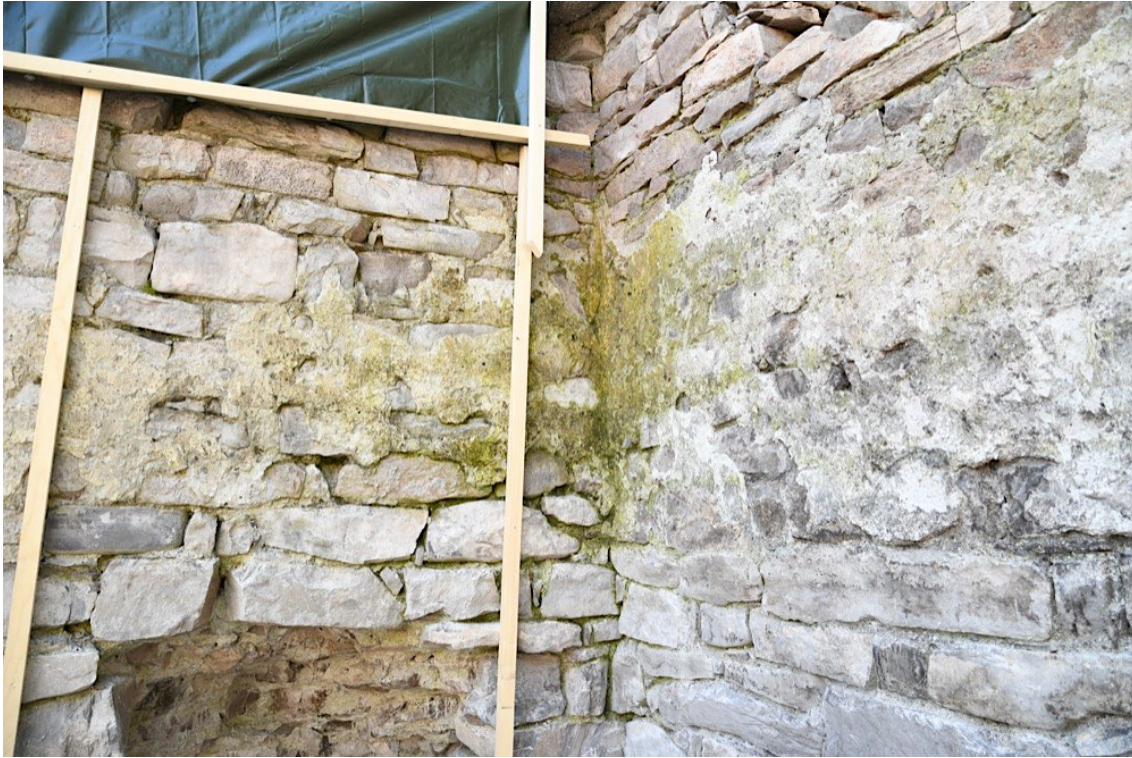
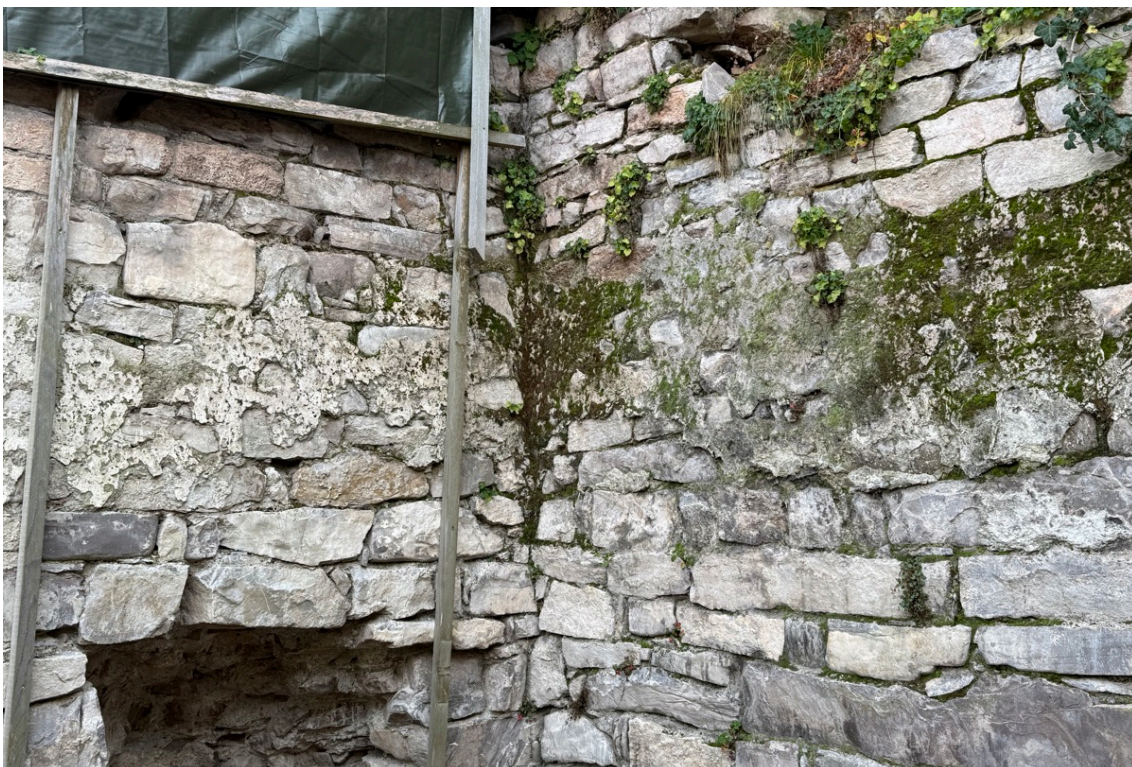
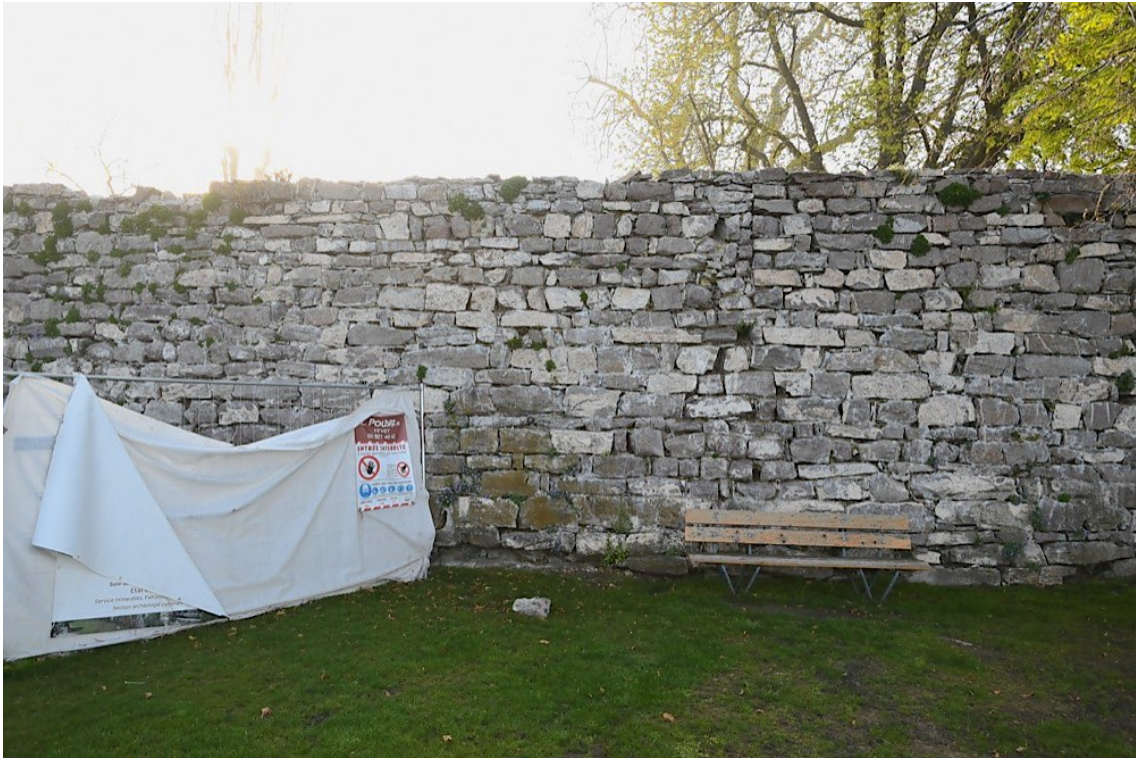
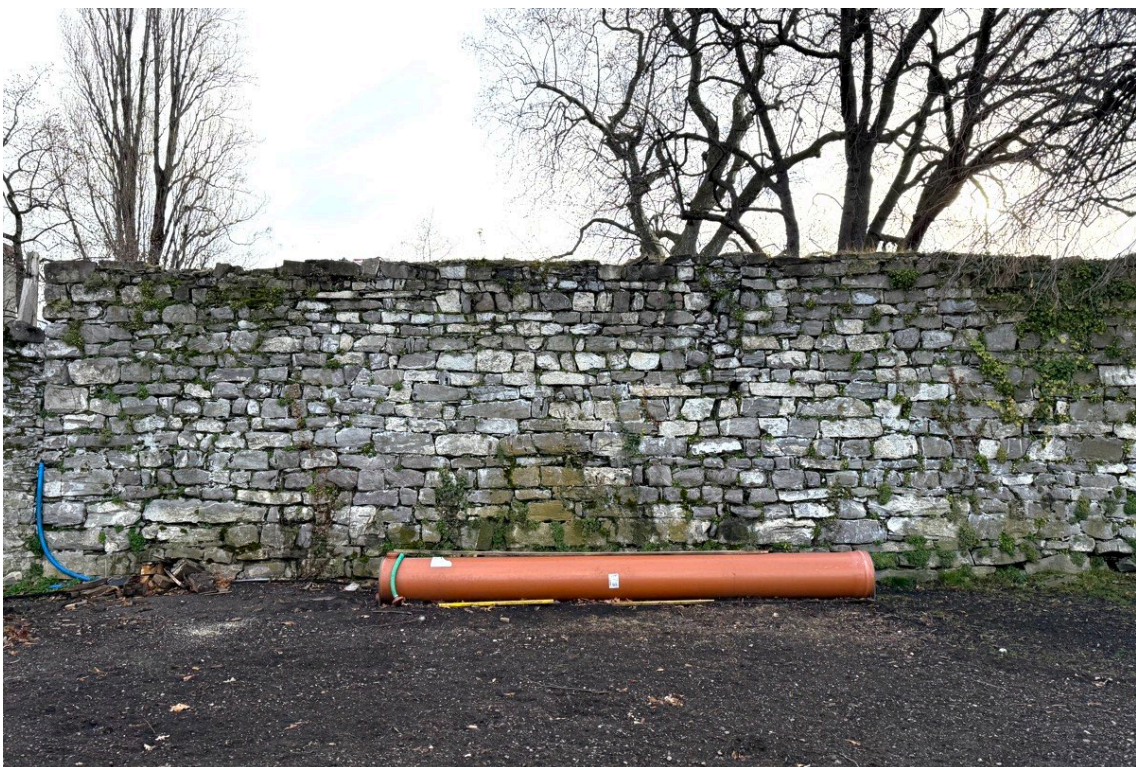
**Murs du donjon - Intérieur - Angle Sud-Est - Sud-Ouest**

Erosion et disparition d'une partie des crépis et accentuation de la colonisation du crépi par les micro-organismes.

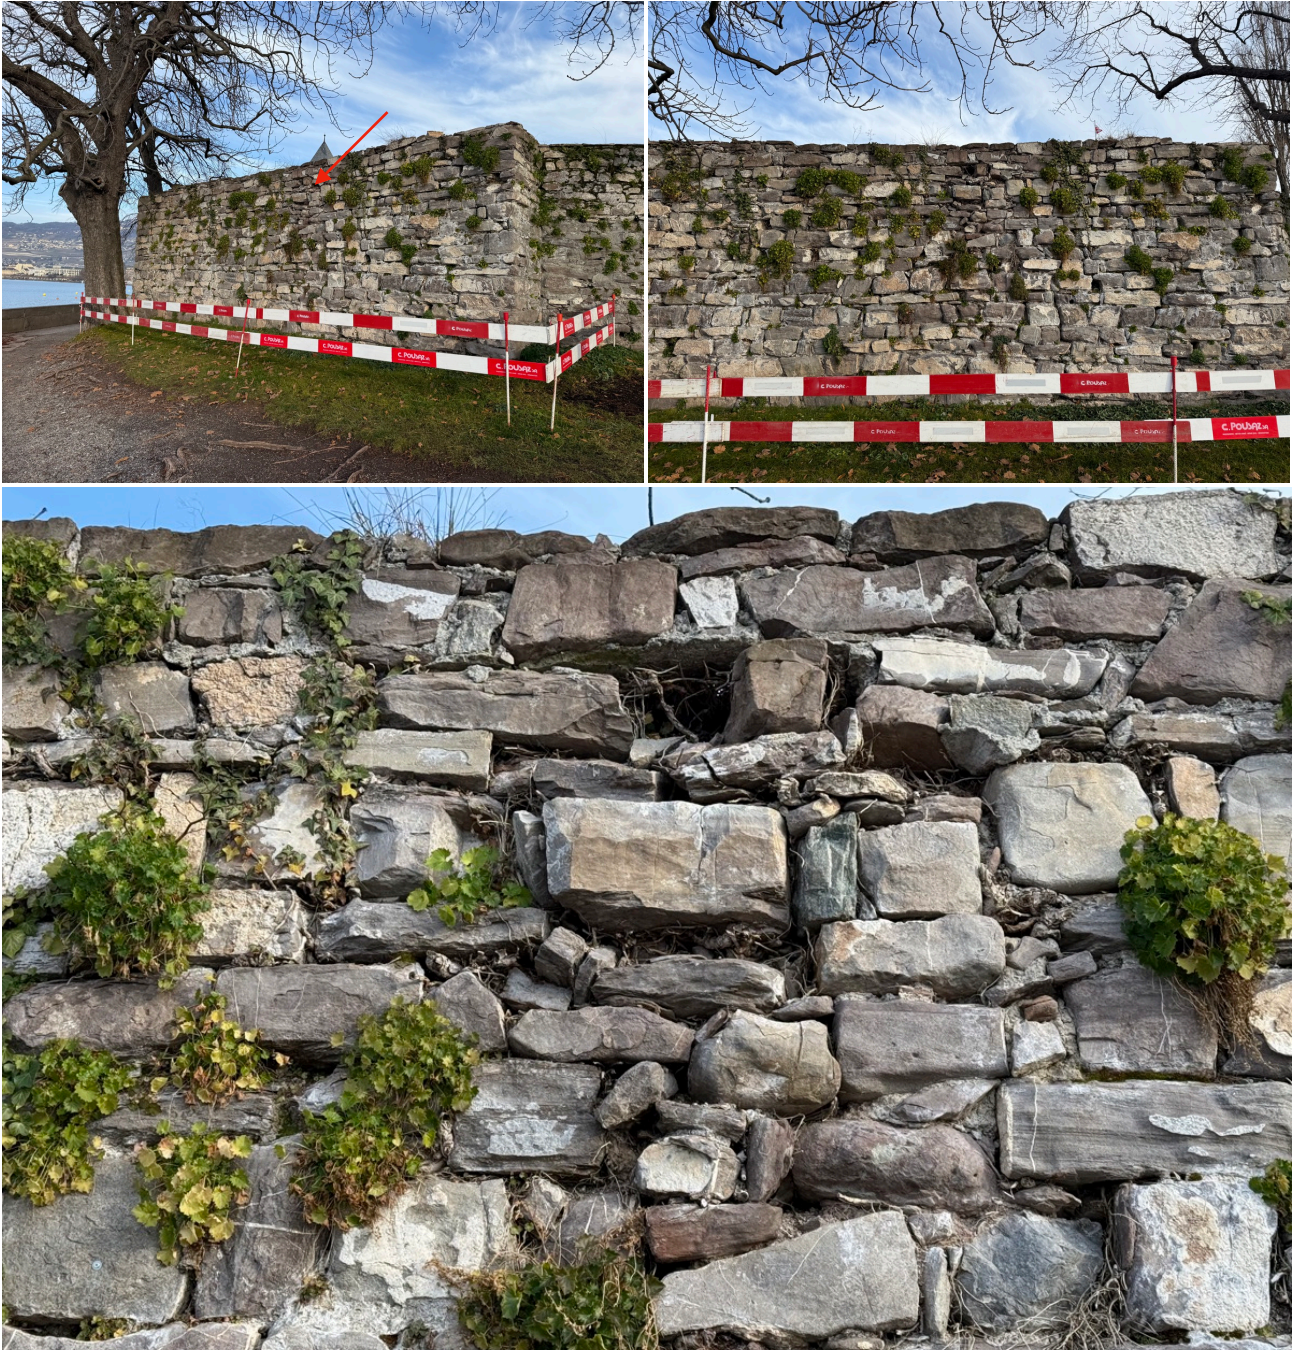
**Murs du donjon - Extérieur - Nord-Ouest**

Légère érosion du mortier de montage et réapparition du lierre.

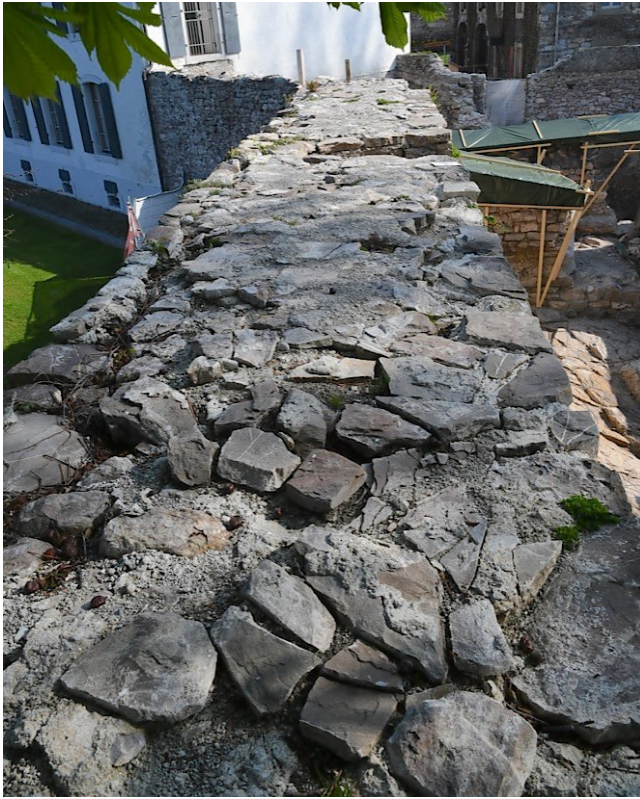
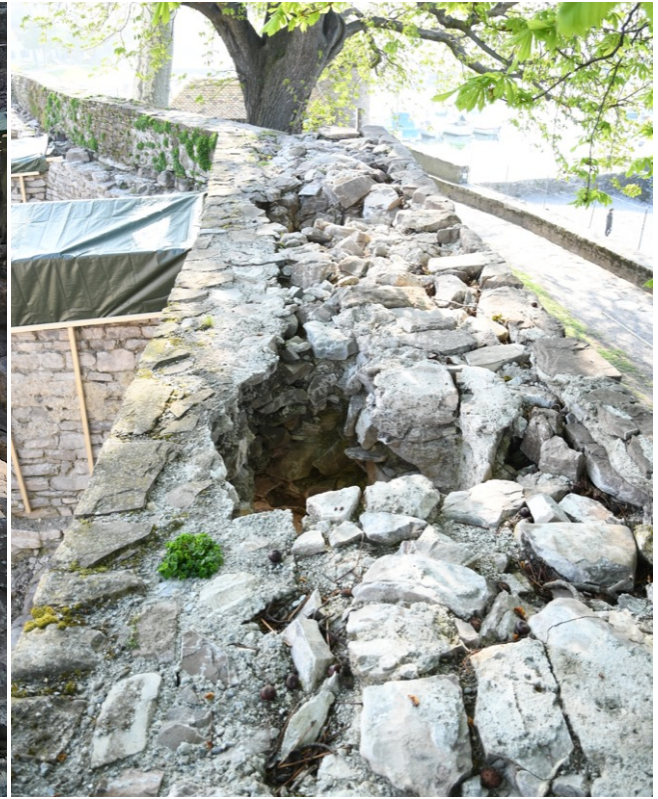
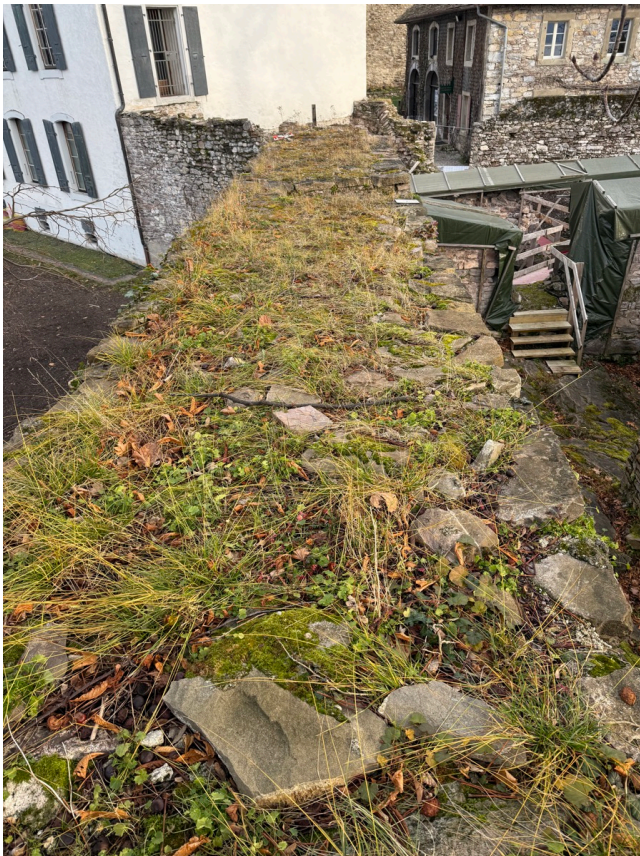
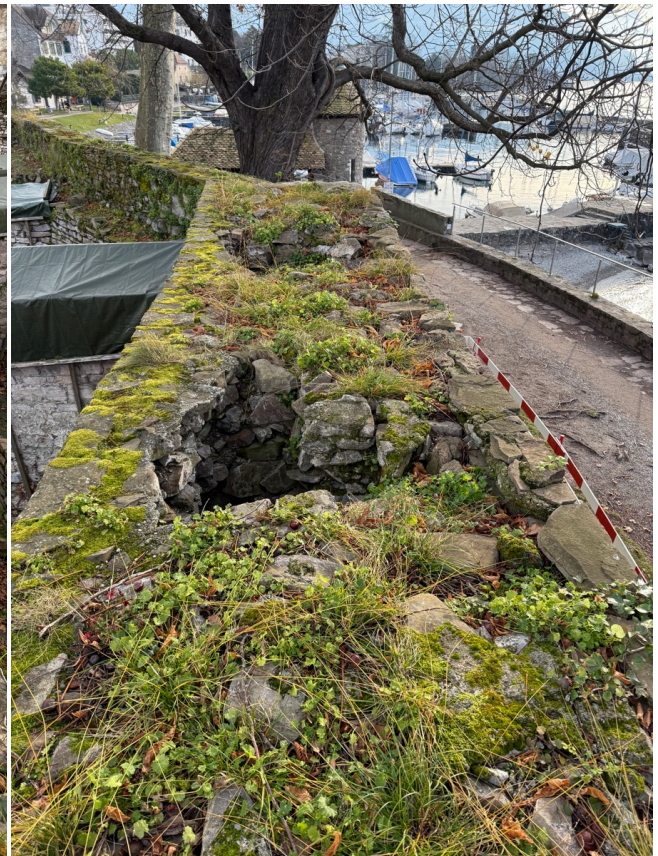
**Murs du donjon - Extérieur - Sud-Ouest**

Dislocation du parement au droit de l'une des deux ouvertures intérieures accompagnée de la chute de certains moellons du côté de la promenade.

Un périmètre de sécurité a dû être mis en place le long de ce mur.

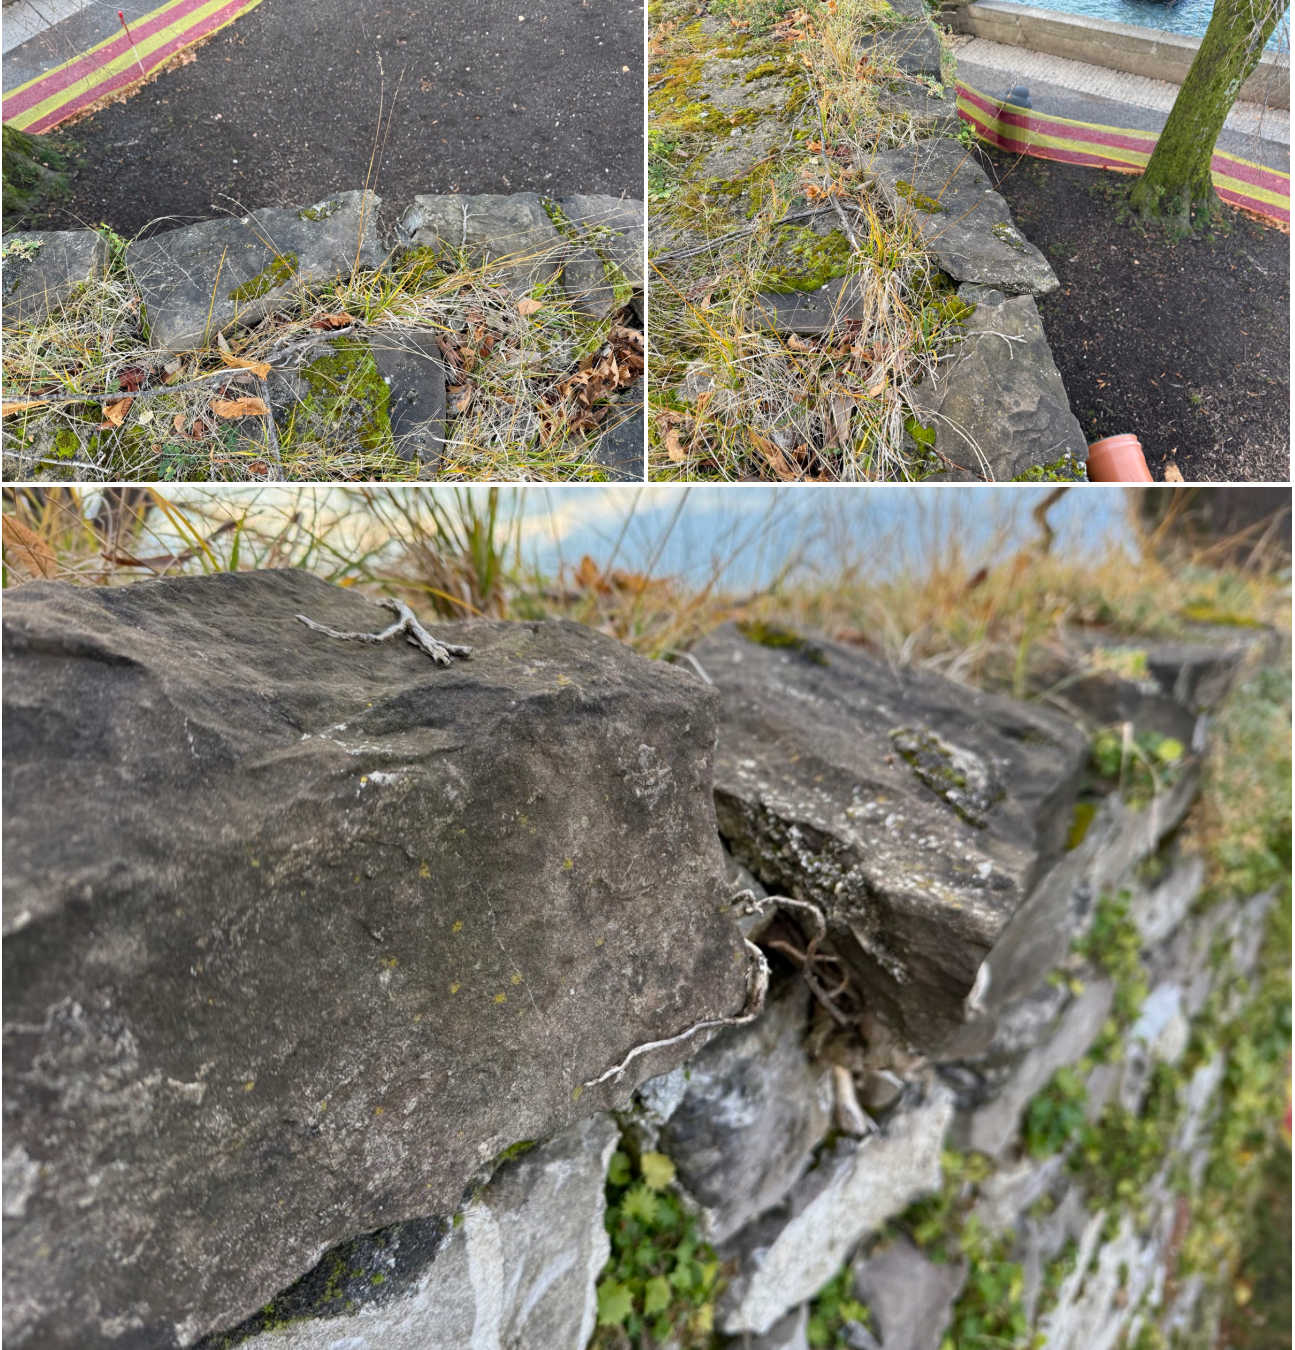
Présence de nombreuses racines engagées dans le parement au droit de la zone disloquée.

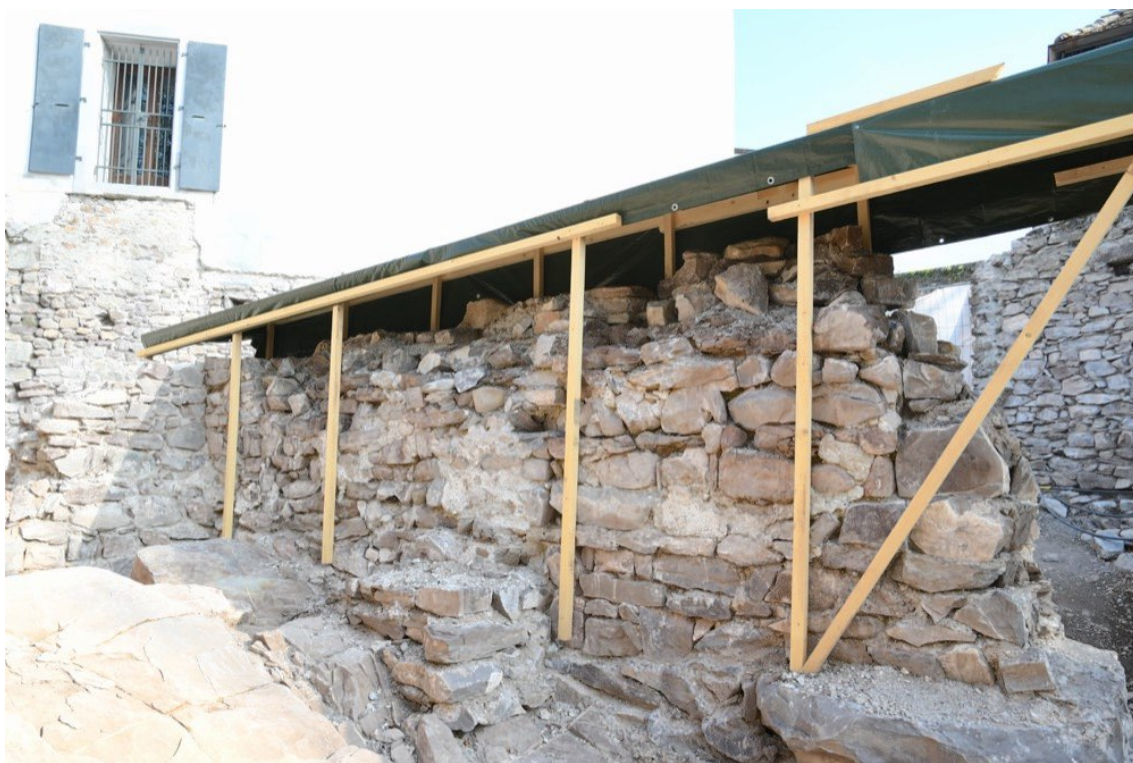
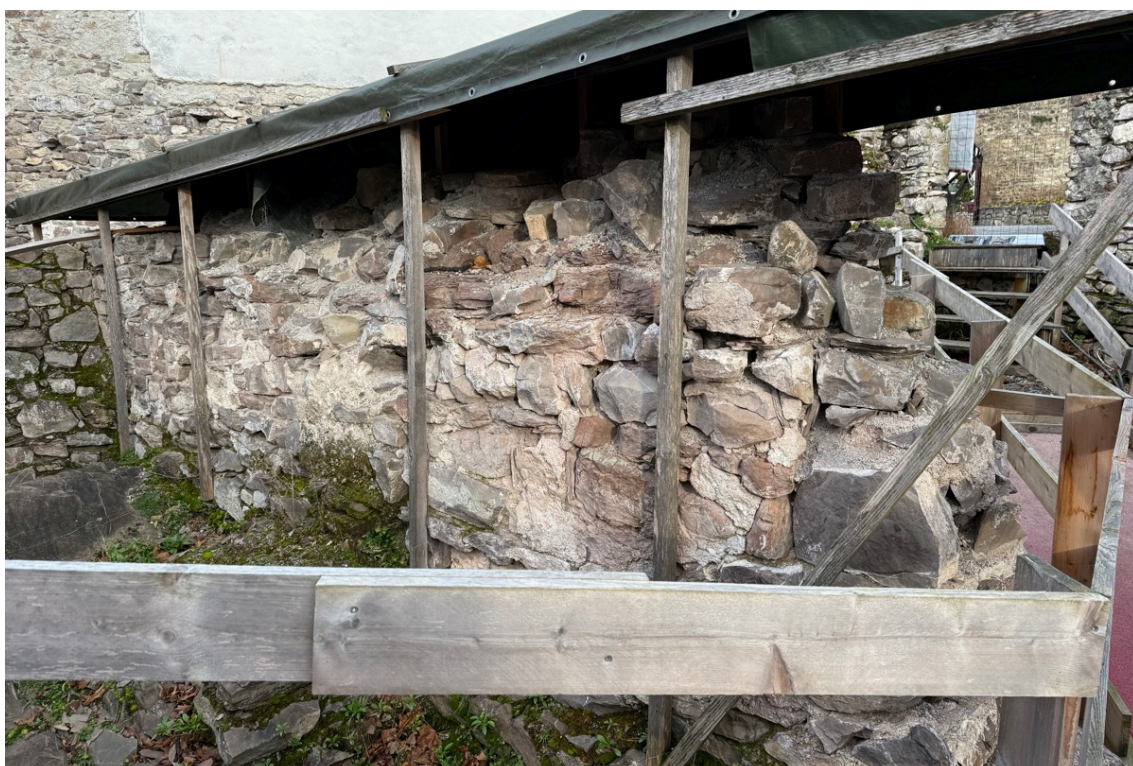
## Murs du donjon - Couronnement - Nord-Ouest - Sud-Ouest

De nombreux moellons sont descellés et les joints sont souvent manquants.

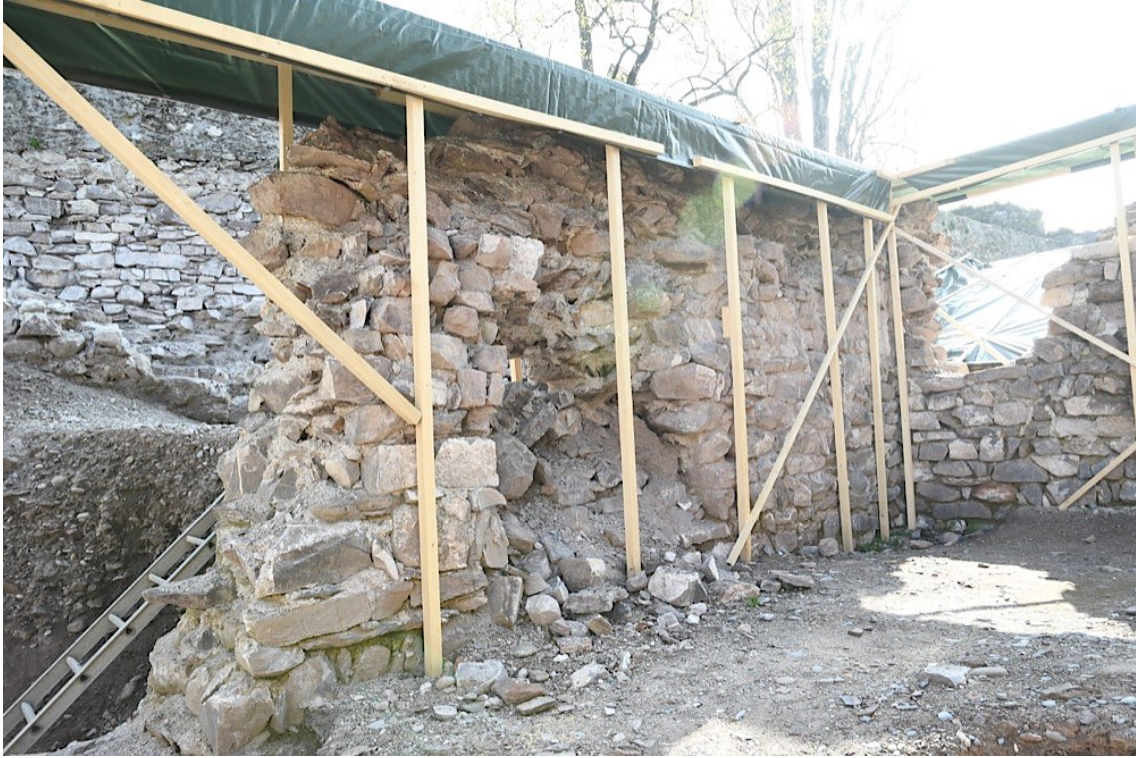
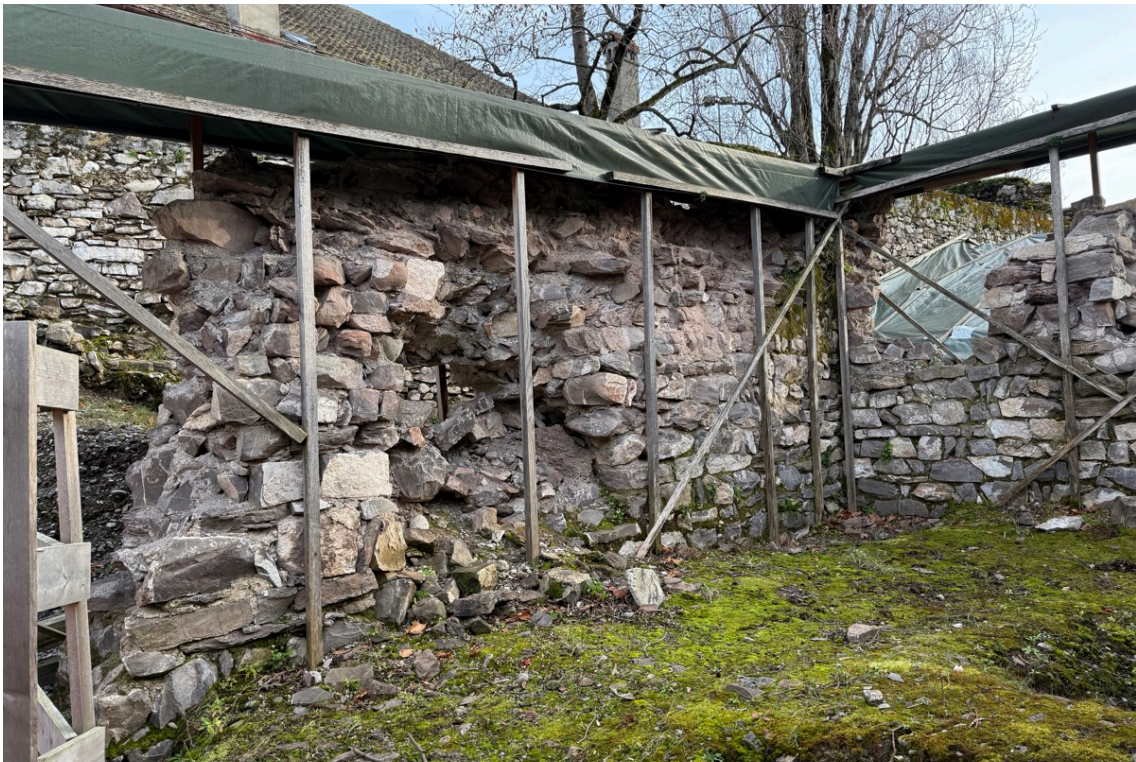
**Murs du donjon - Couronnement - Nord-Ouest**

Risque de chute d'un moellon descellé sur la tranche supérieure du mur. Le retrait de ce moellon doit être entrepris rapidement.

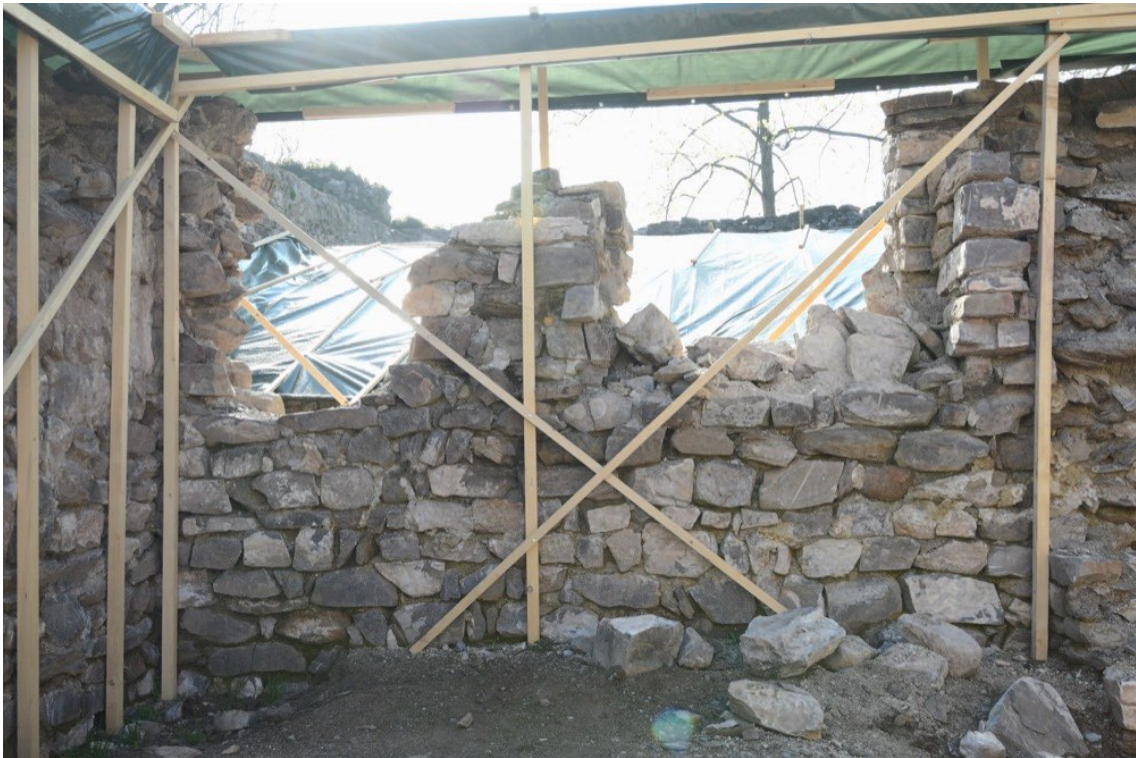
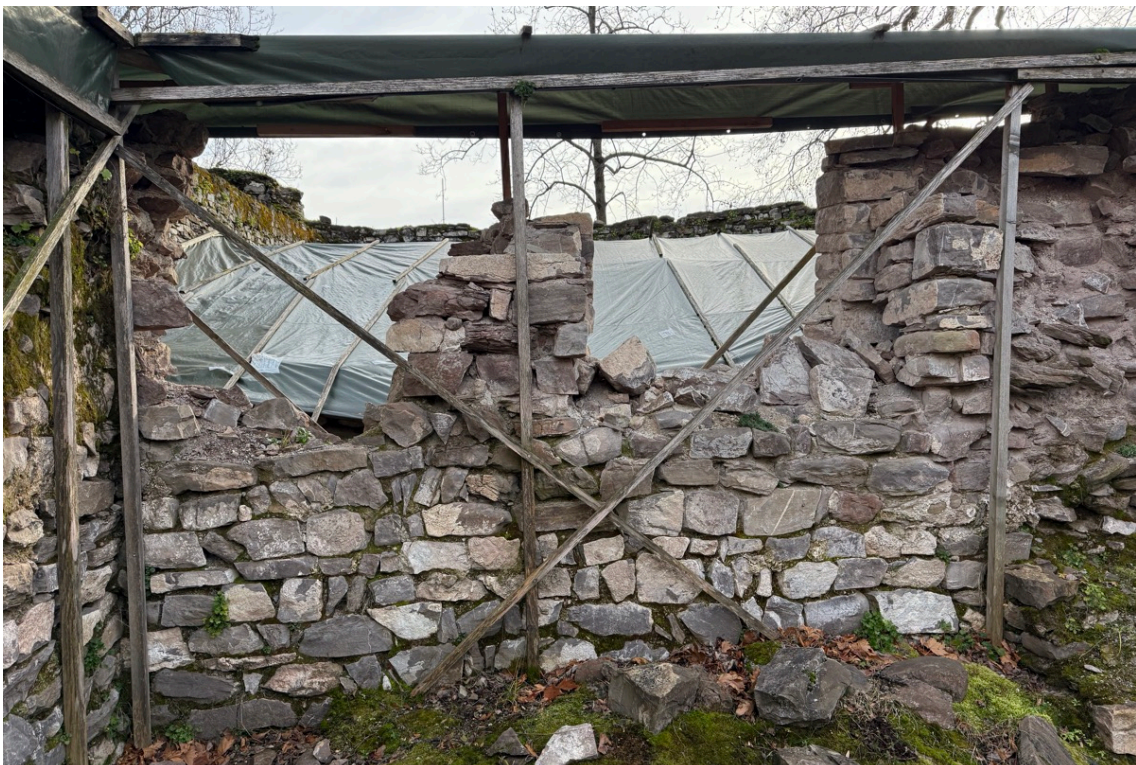
**Murs chemise - Intérieur - Nord-Est**

Malgré un parement avec de nombreux moellons descellés, peu de dégradation sont observées.

Colonisation du pied de mur par des micro-organismes en raison de l'eau de rejaillissement.

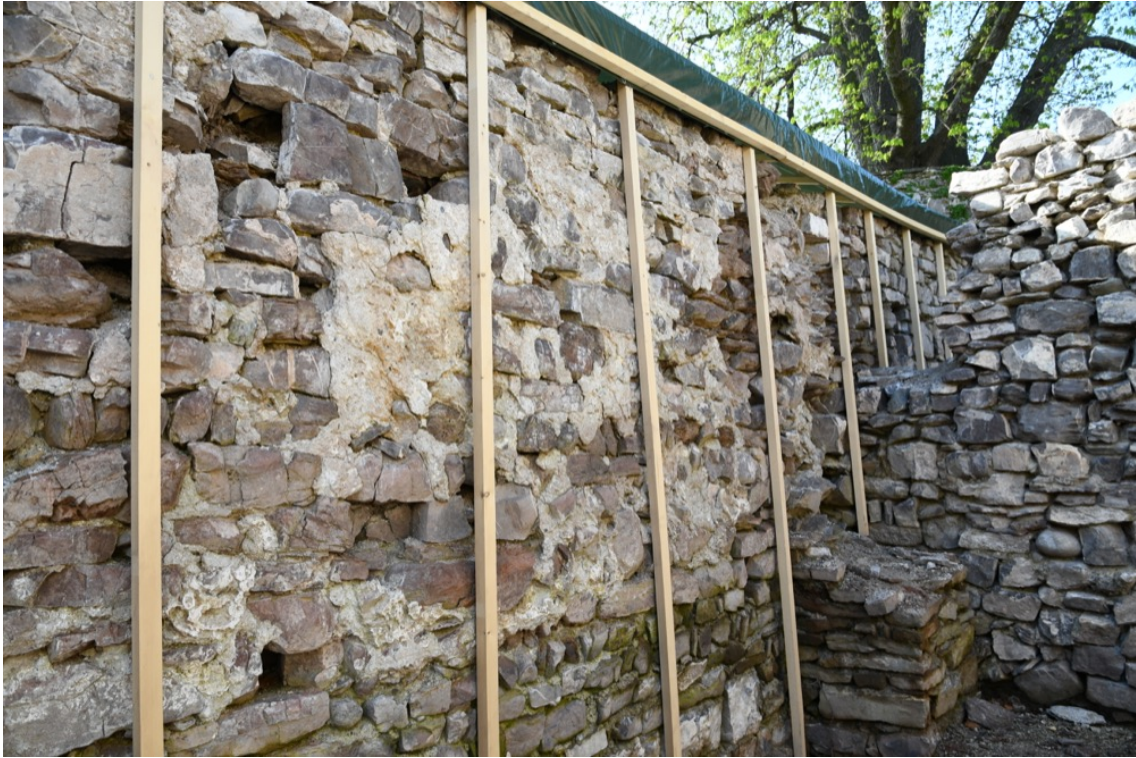
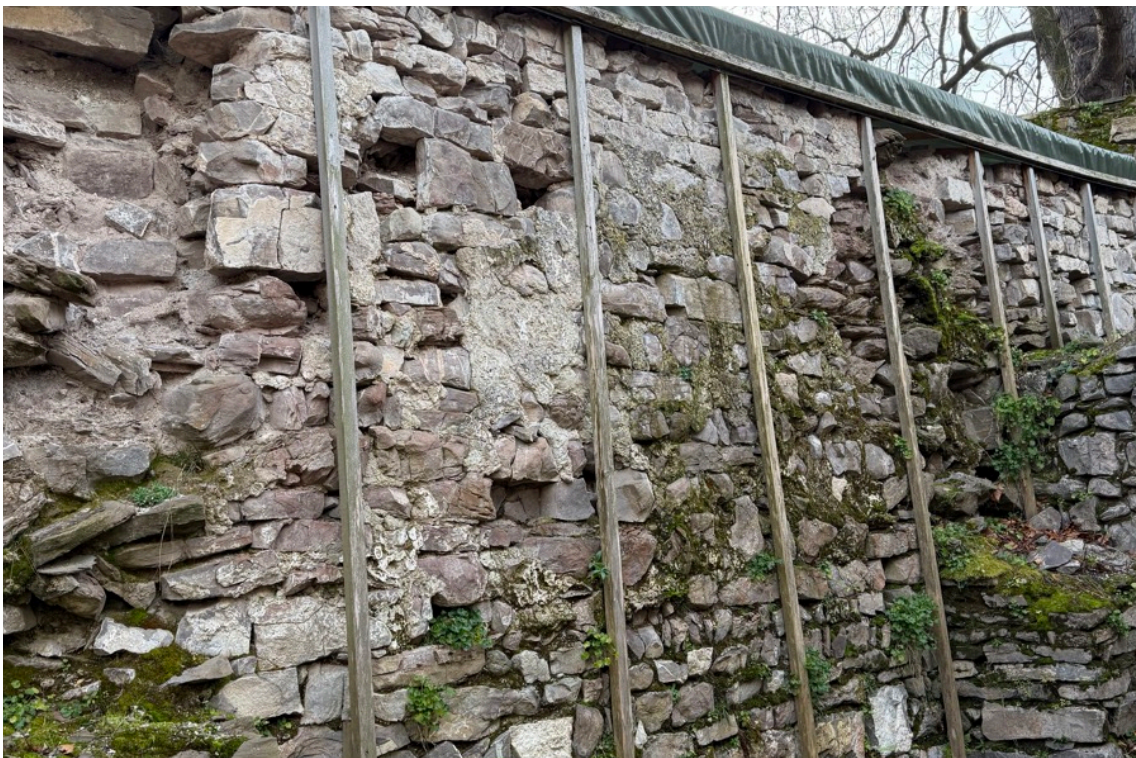
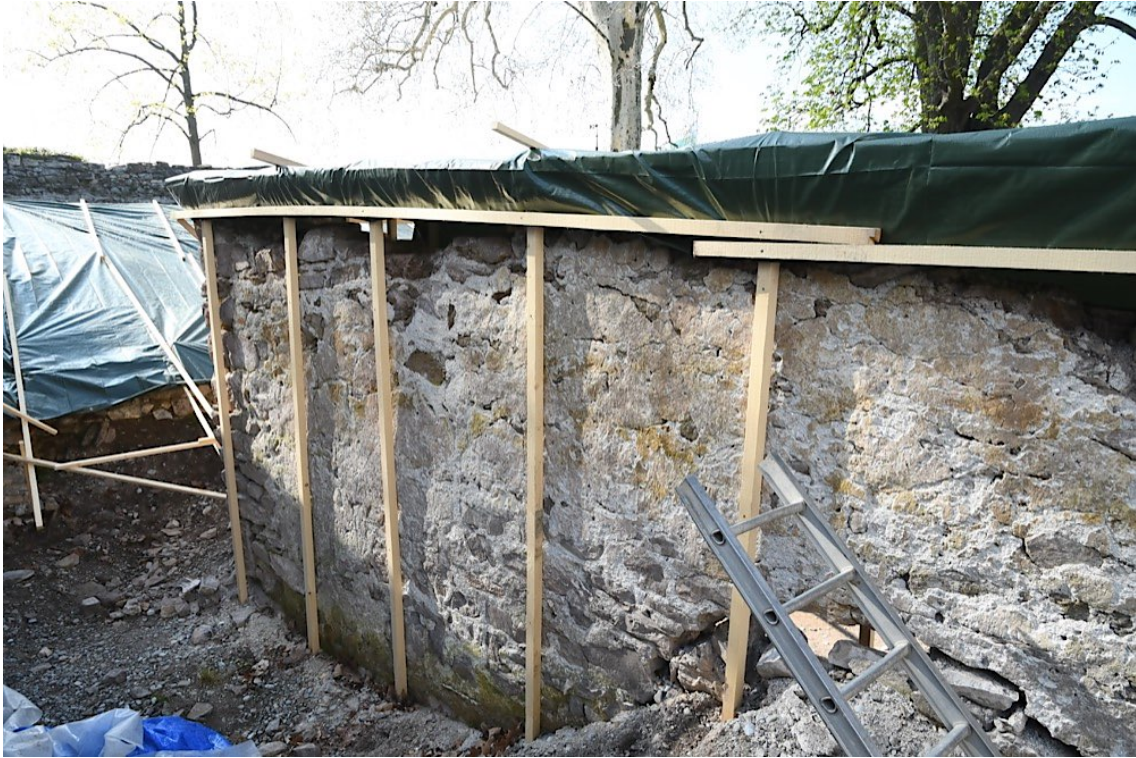
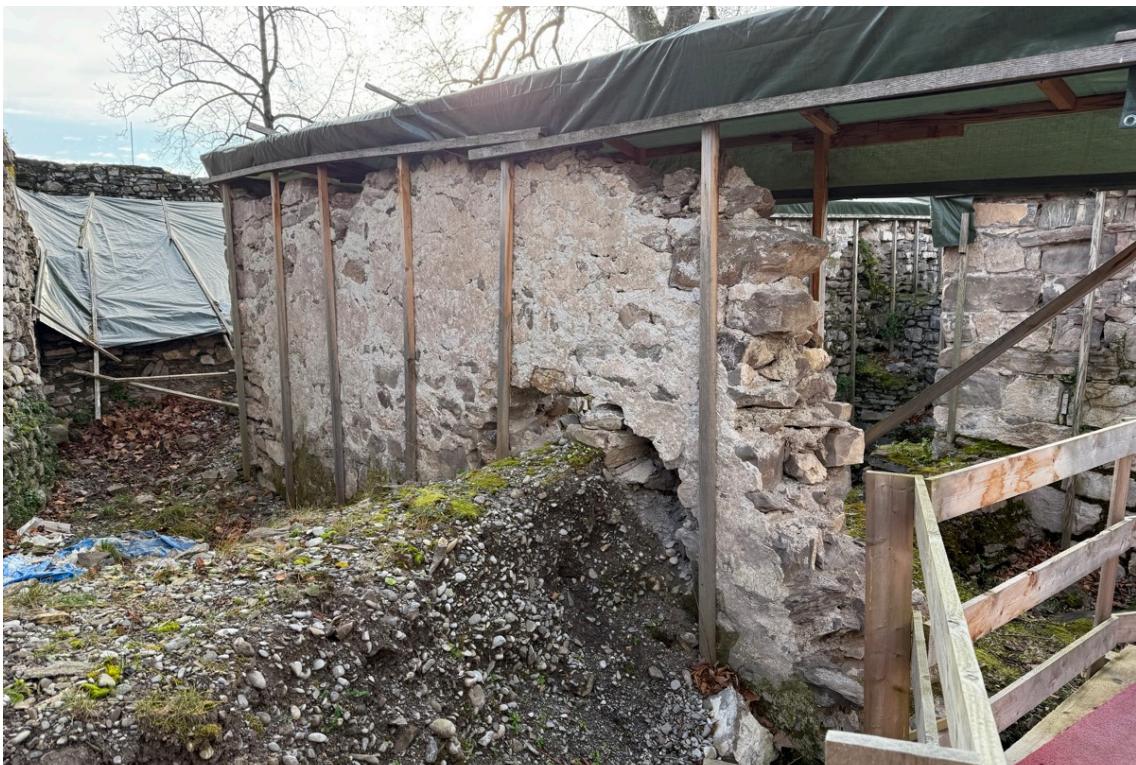
**Murs chemise - Intérieur - Nord-Est**

Légère érosion du mortier de montage et colonisation du crépi à la chaux située proche de l'angle Nord-Est et du pied de mur par des mousses.

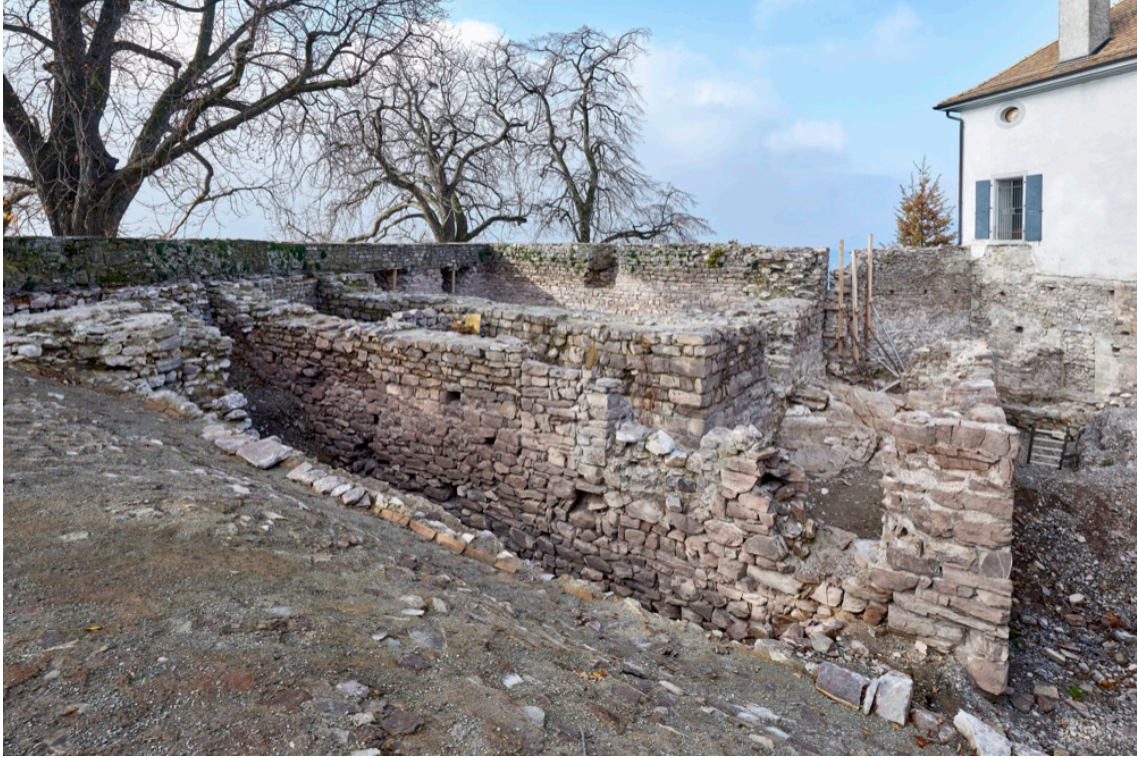
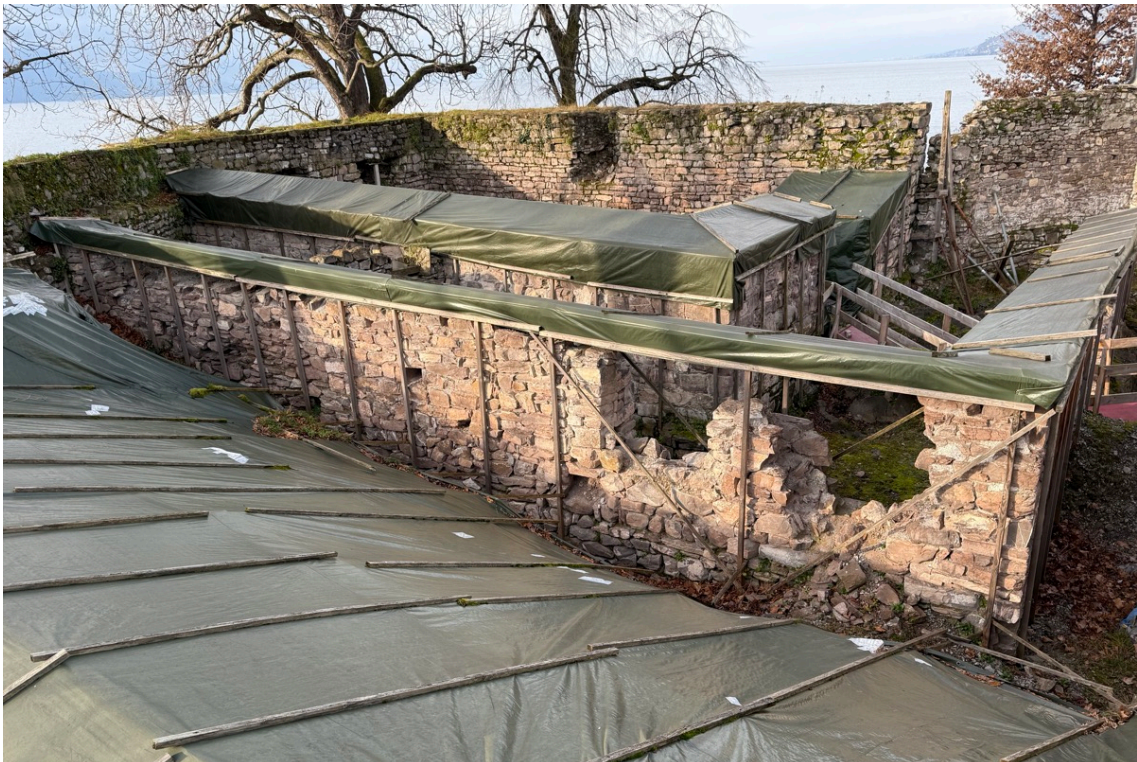
**Murs chemise - Intérieur - Sud-Est**

Peu d'évolution constatée sur ce parement à l'exception du déchaussement isolé de quelques moellons.
