## PRÉAVIS MUNICIPAL N° 16/2025

Demande d'un crédit de construction de Fr. 256'000.- destiné à l'entretien préventif et curatif pour la conservation des vestiges du donjon médiéval au Château de La Tour-de-Peilz

## **Château Vestiges**

### **Analyse de l'évolution de l'état de conservation des parements et des revêtements**

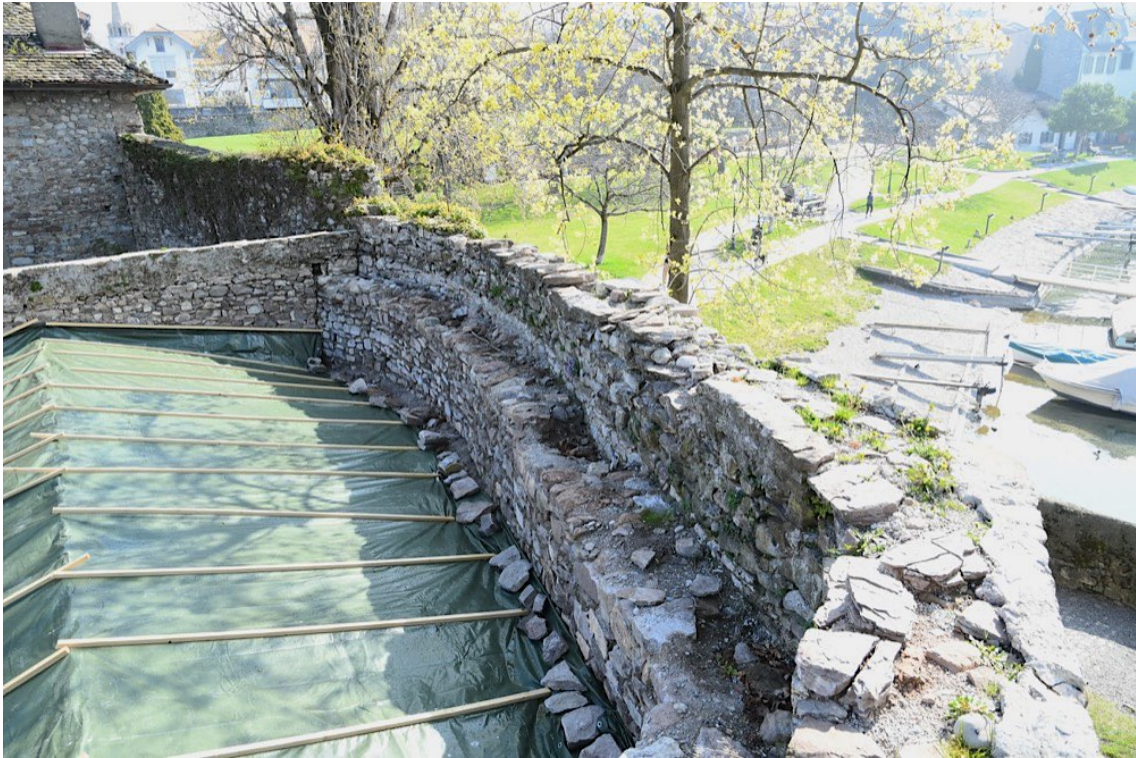
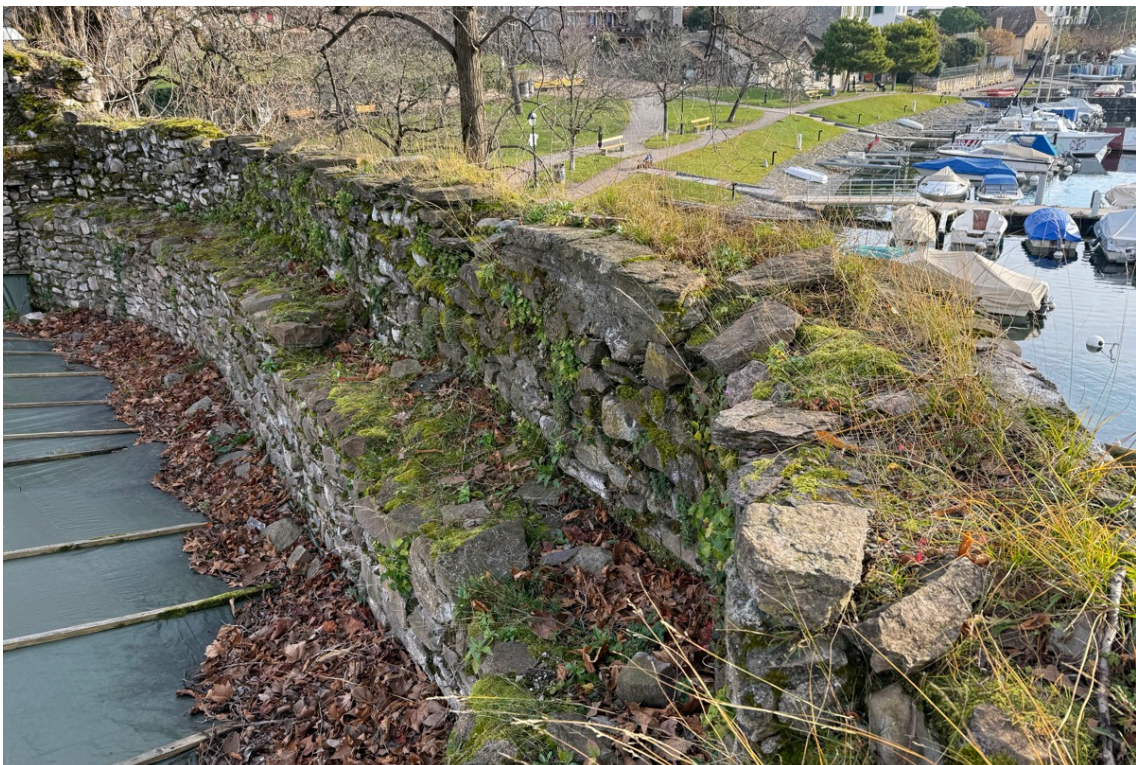
**Murs chemise - Intérieur - Sud-Est**

Importante érosion des revêtements à la chaux et colonisation par des micro-organismes.

Peu d'évolution au niveau de la maçonnerie.

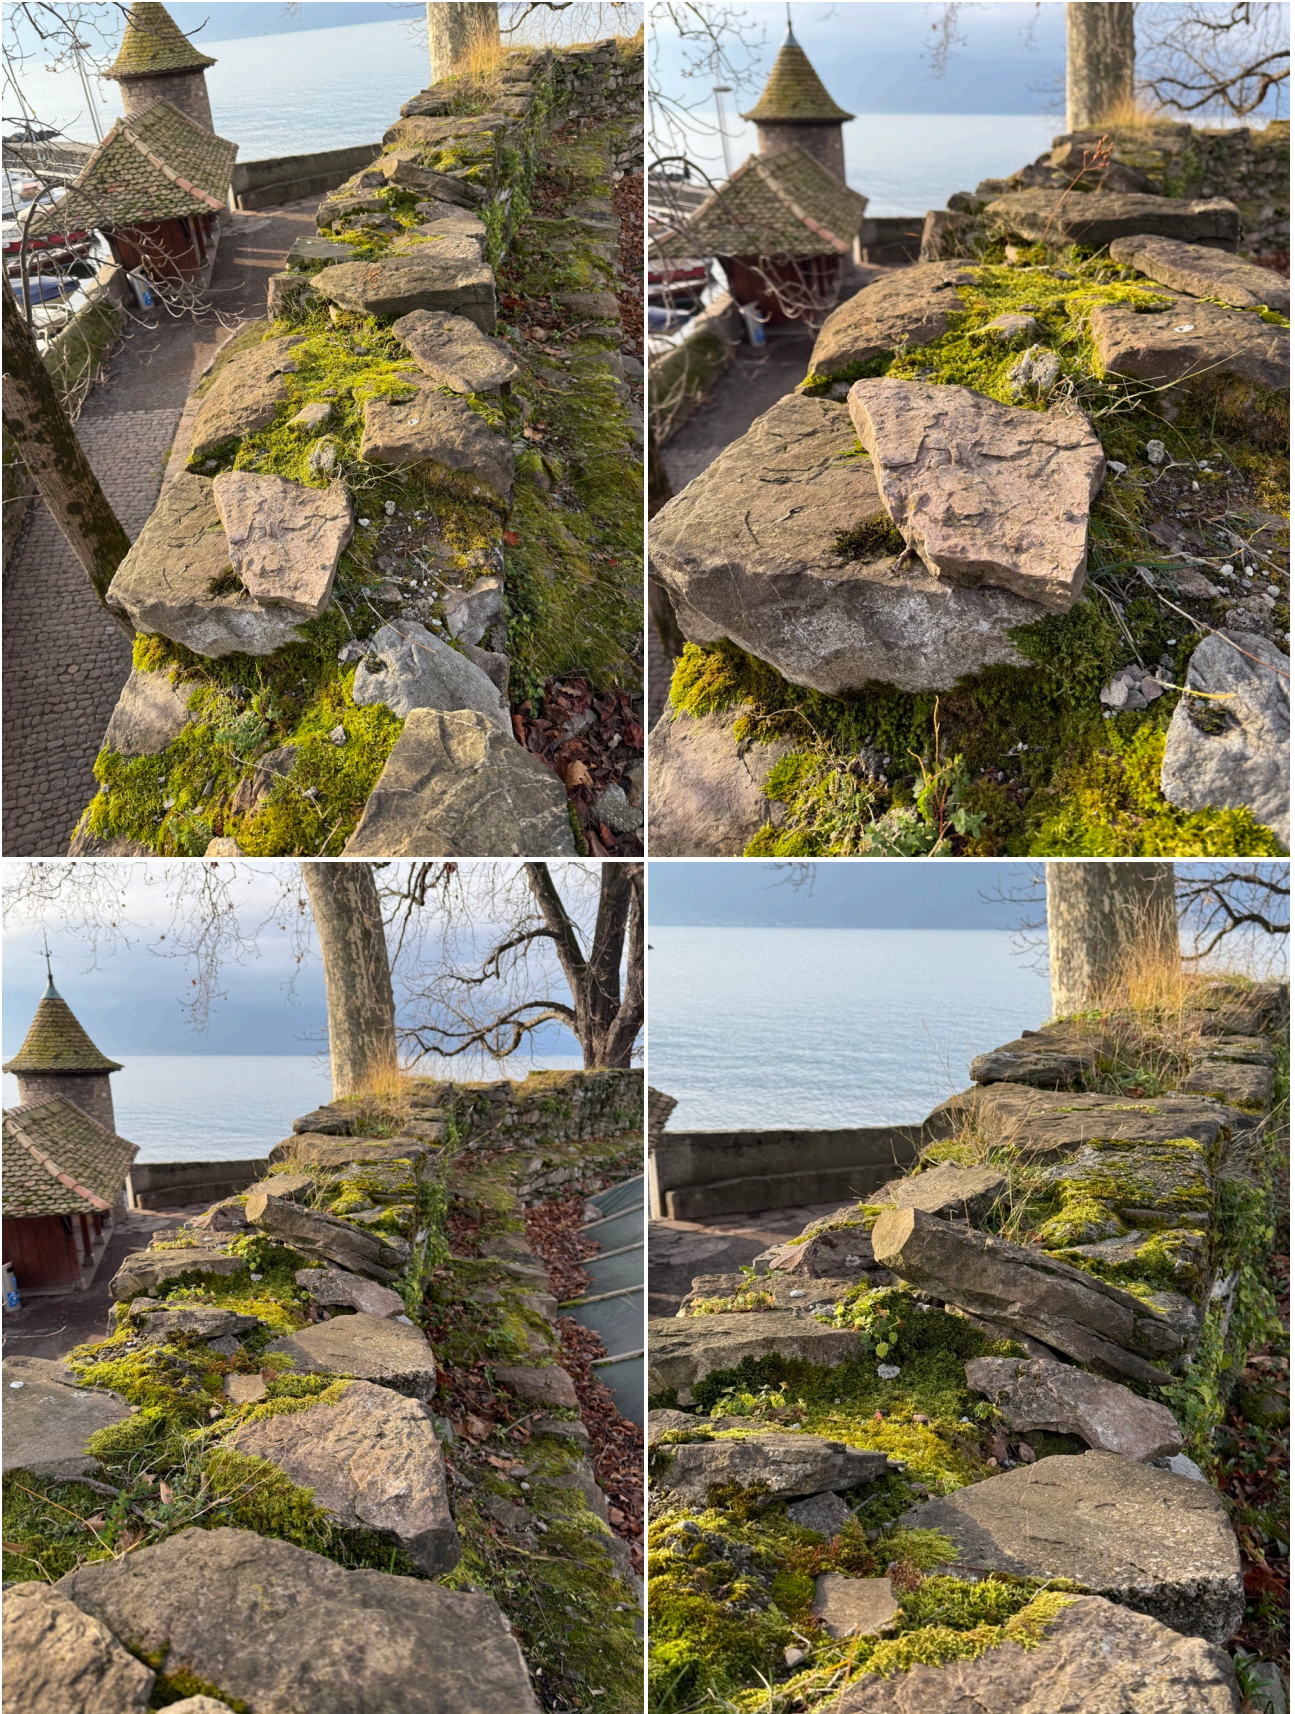
**Murs chemise - Extérieur - Nord-Est**

Présence du vestige de crépi le plus important et le mieux conservé.

On constate une érosion du crépi laissant apparaître de plus en plus de moellons.

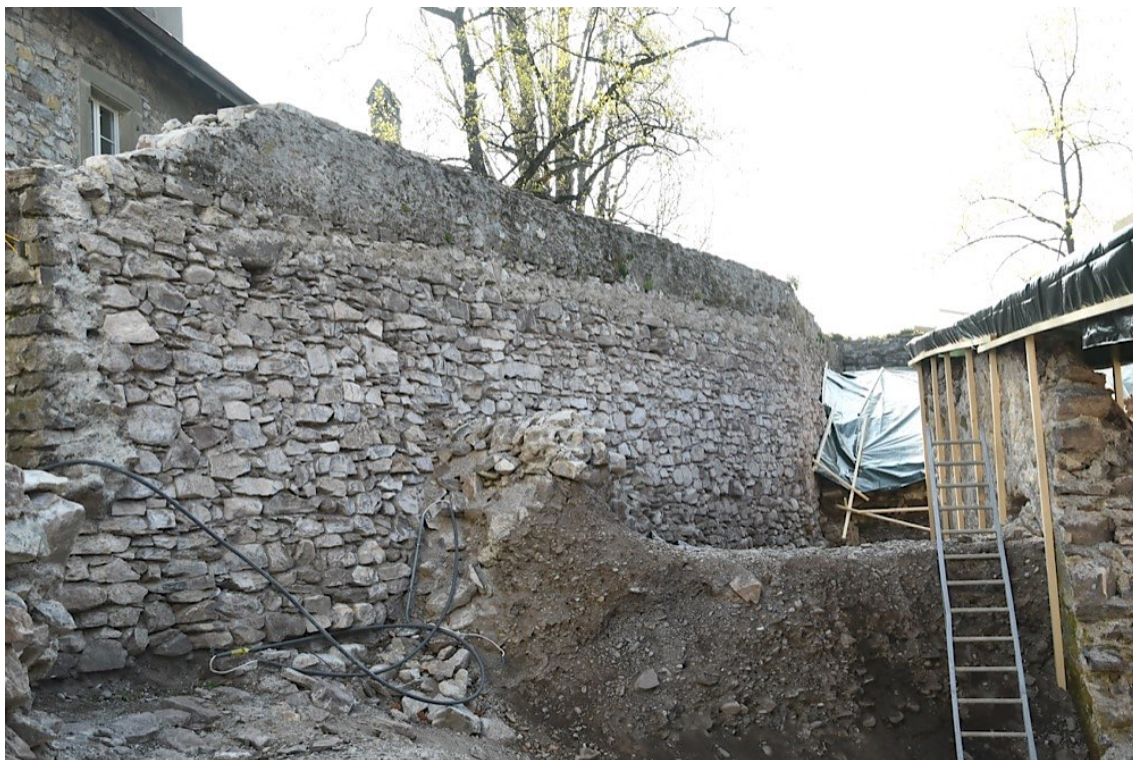
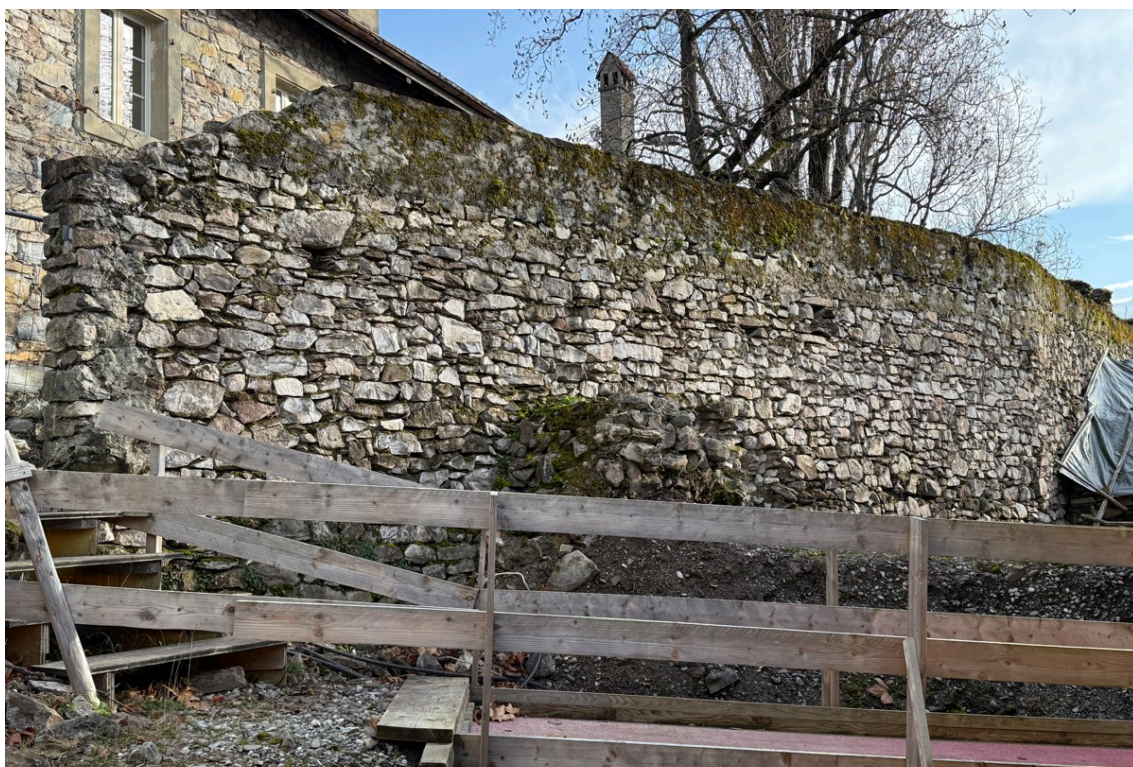
**Murs chemise - Extérieur - Sud-Est**

Accentuation de l'érosion du mortier de montage.

Les protections des parties sommitales ont permis un maintien relativement efficace des vestiges mais ne permettent pas leur pérennisation à long terme.

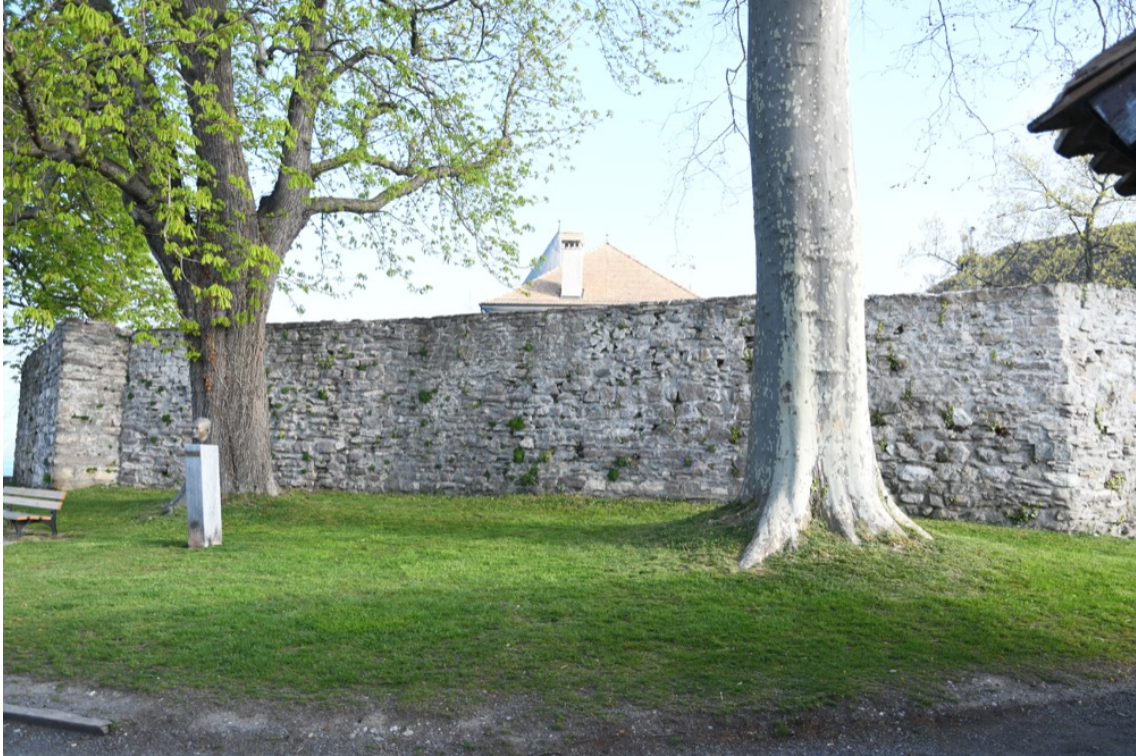
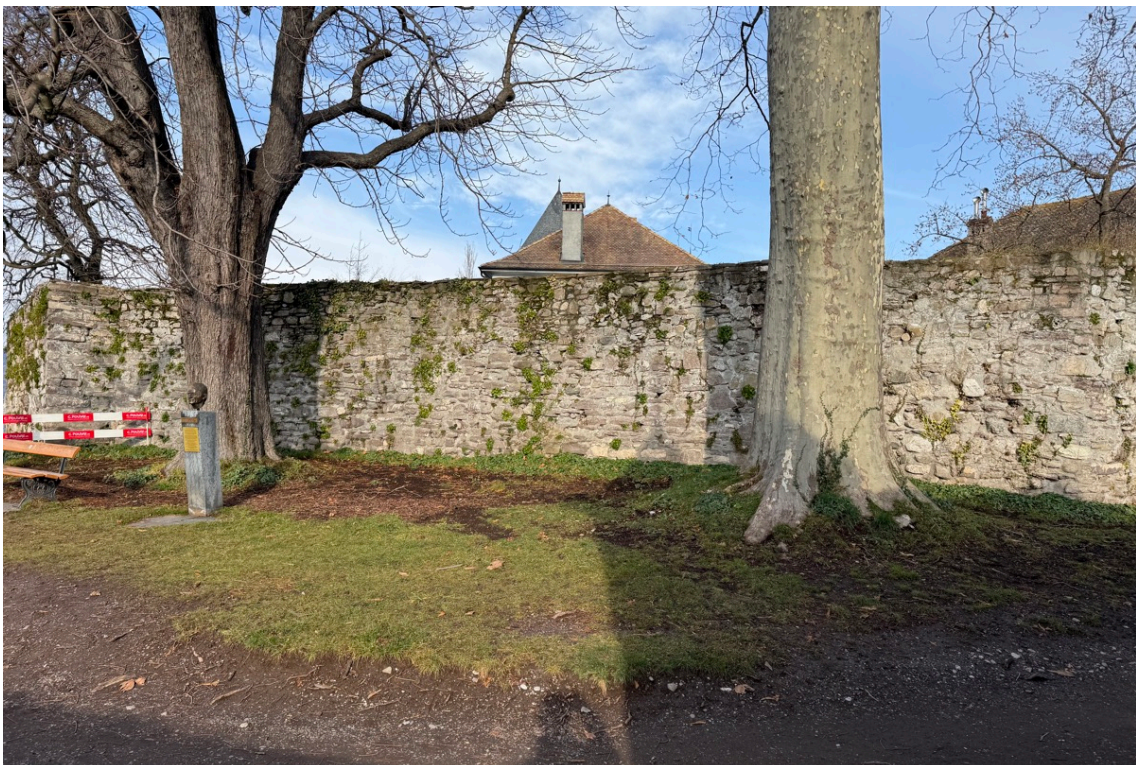
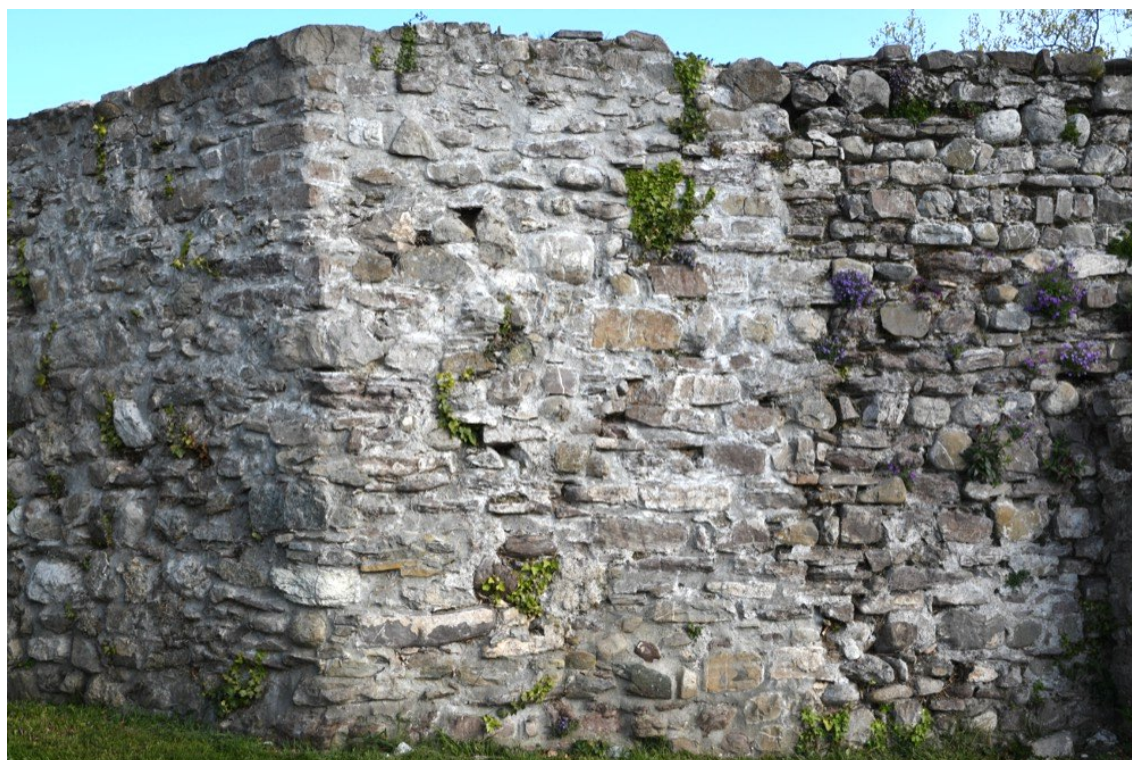
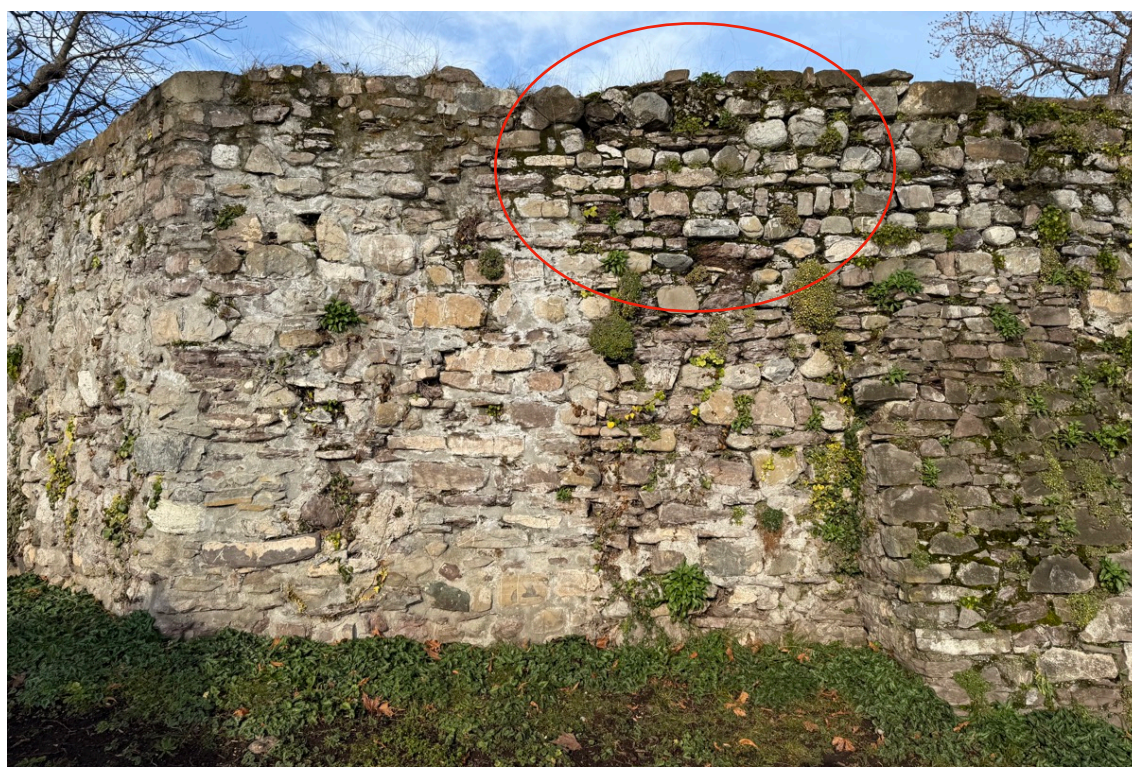
**Murs d'enceinte - Intérieur et couronnement - Sud - Sud-Est**

Présence de nombreux moellons descellés sur le couronnement du mur dont certains sont tombés. Importante colonisation du couronnement par de la végétation invasive.

Une intervention de sécurisation doit être menée sur ces parties.

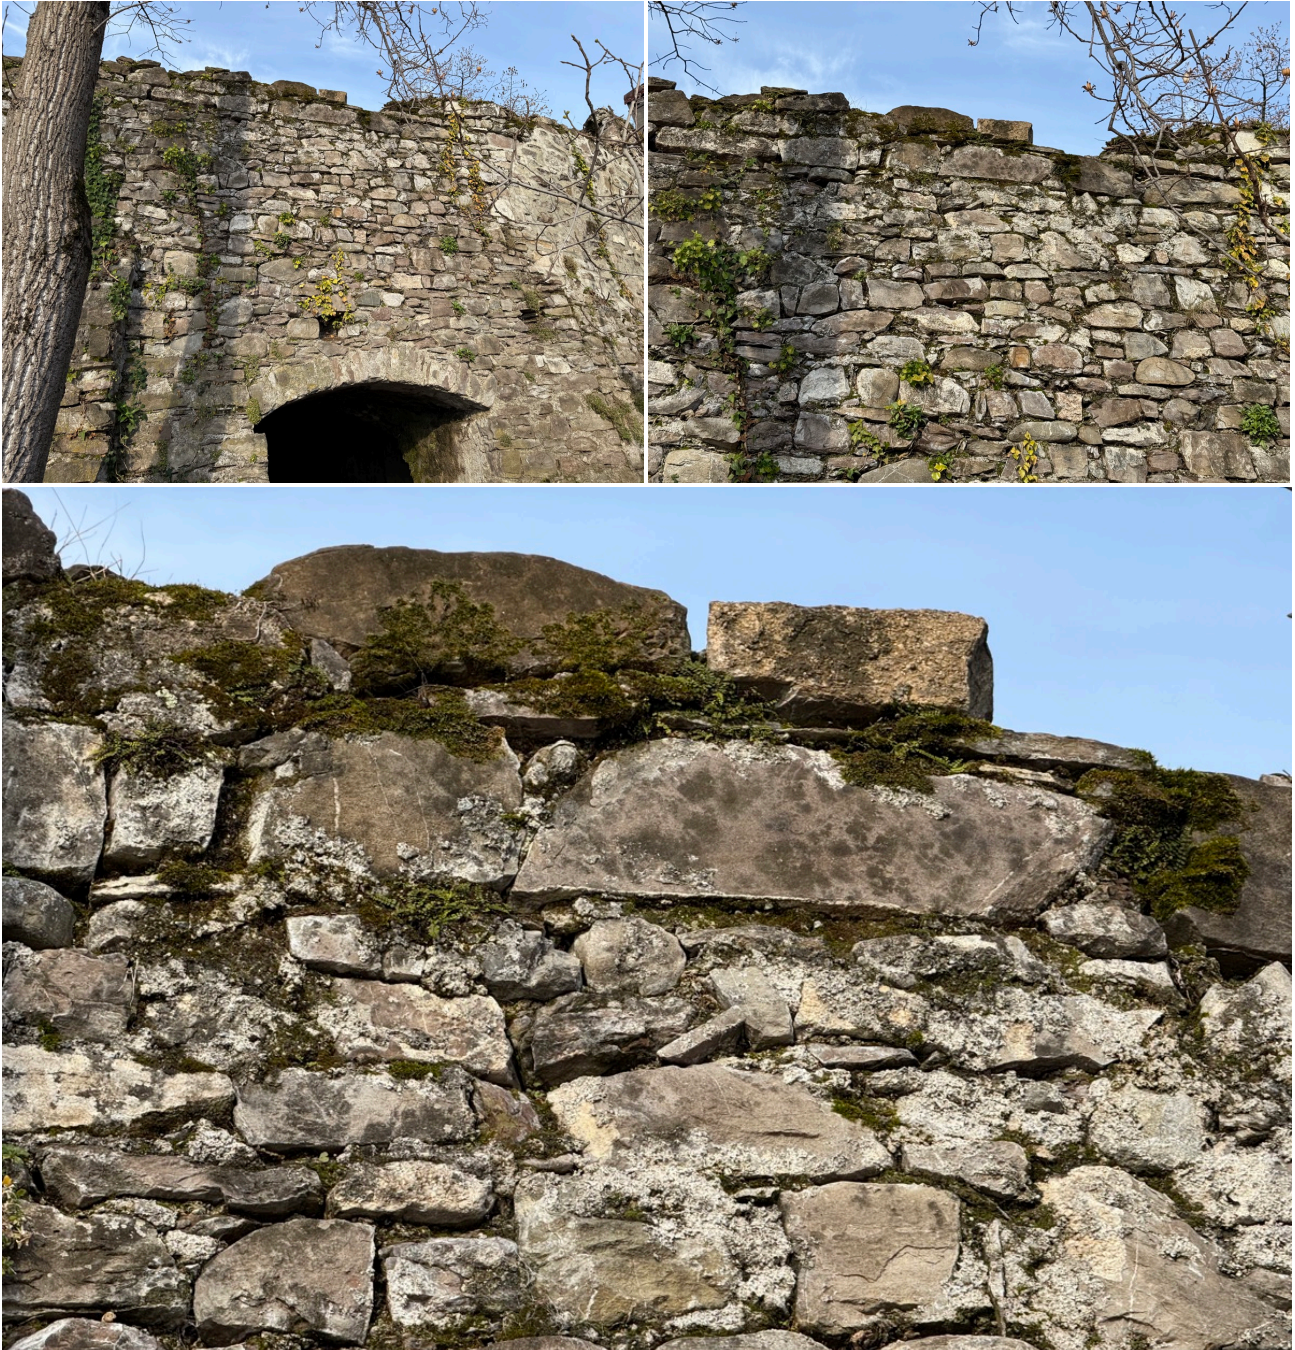
**Murs d'enceinte - Couronnement - Sud - Sud-Est**

De nombreux moellons sont simplement posés sur le couronnement du mur avec un risque de chute élevé.

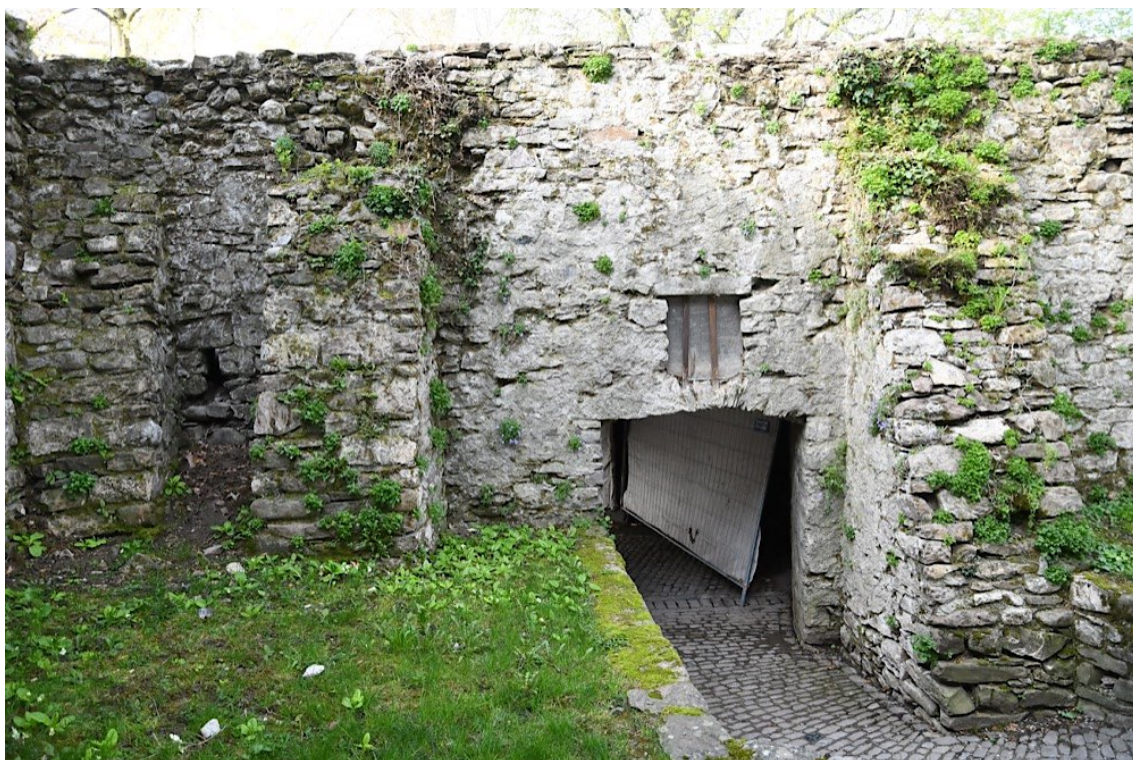
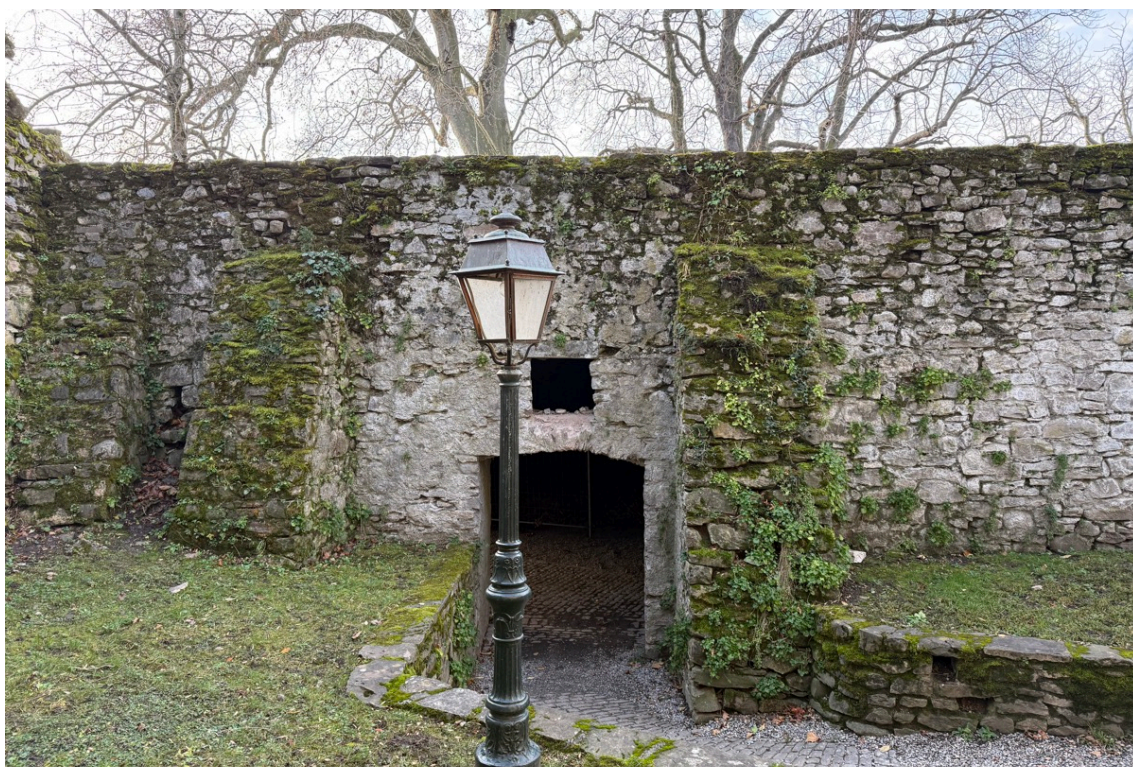
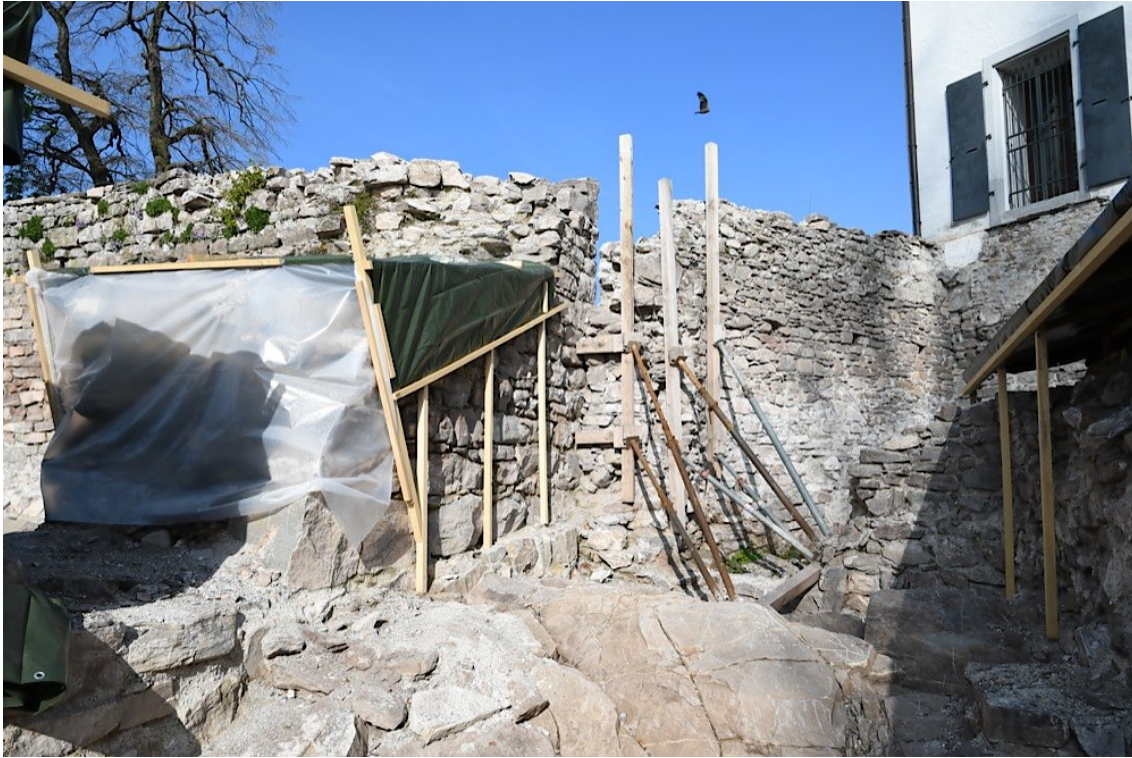
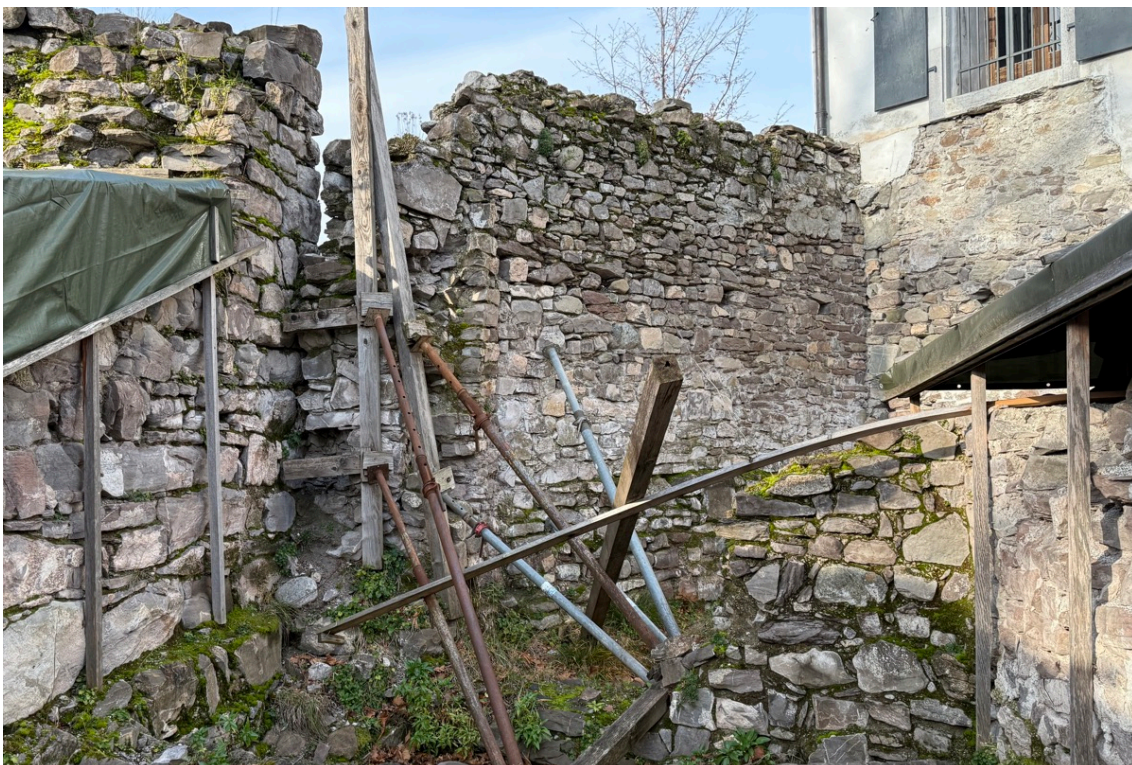
**Murs d'enceinte - Intérieur - Nord-Est**

Aggravation de l'érosion du mortier de montage pouvant amener au déchaussement de certains moellons.

Prolifération des micro-organismes et de la végétation invasive.

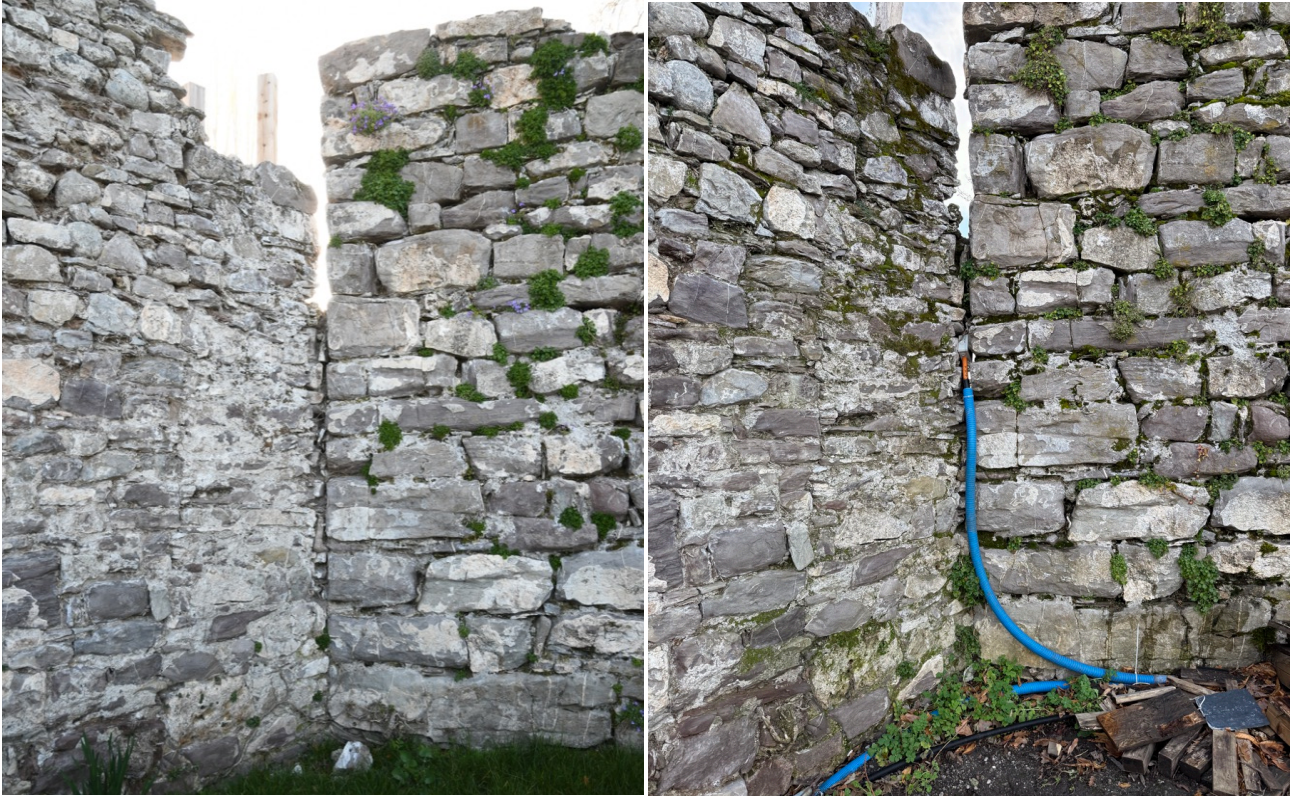
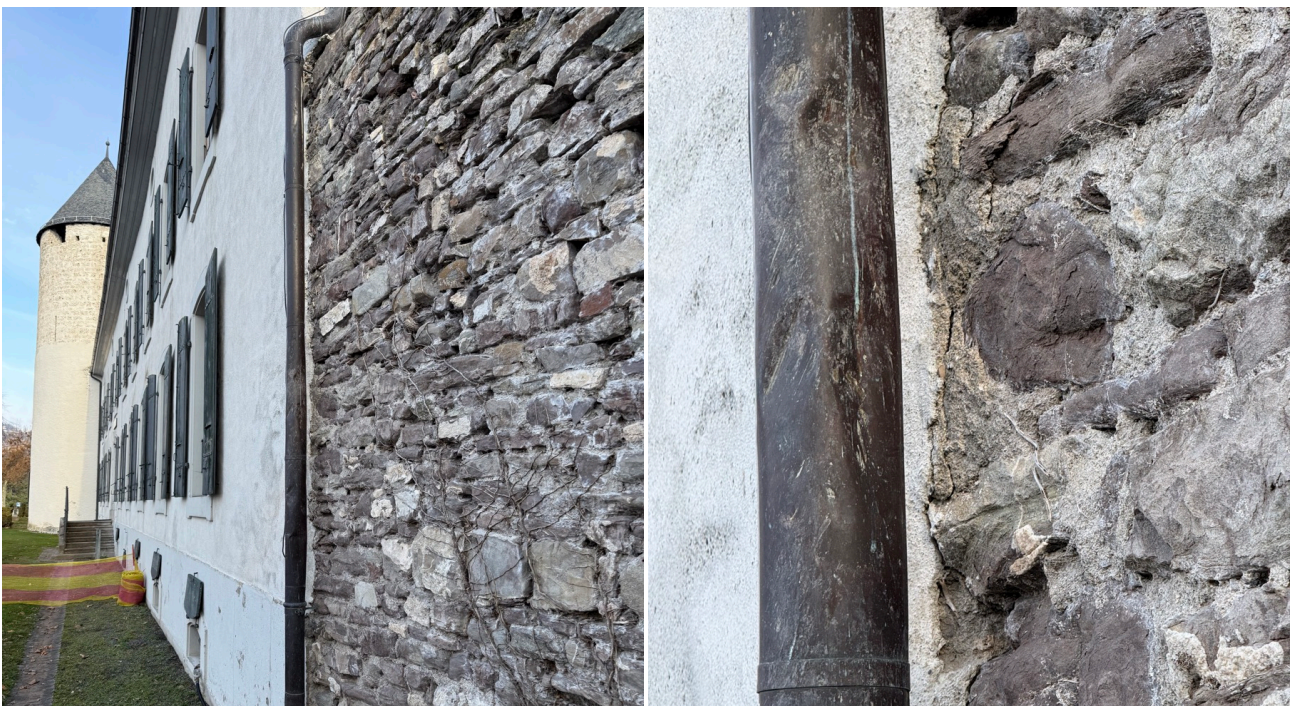
**Murs d'enceinte - Extérieur - Sud**

L'évolution des altérations sur ce parement est limitée.

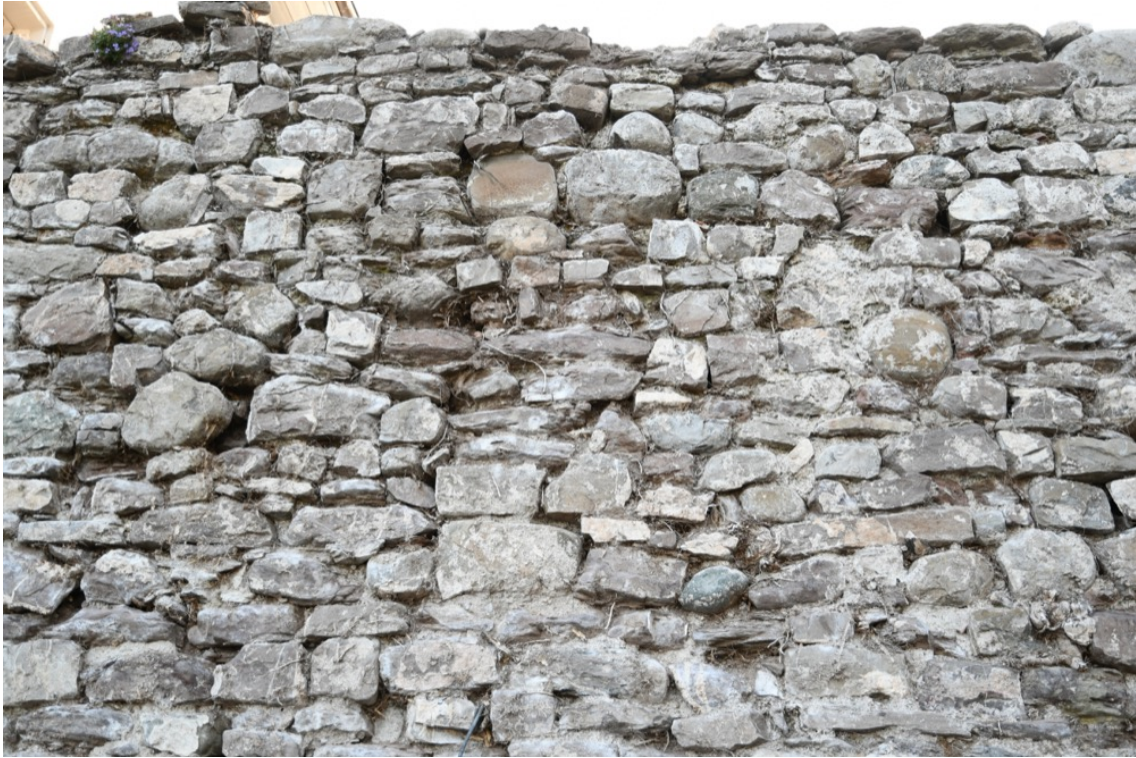
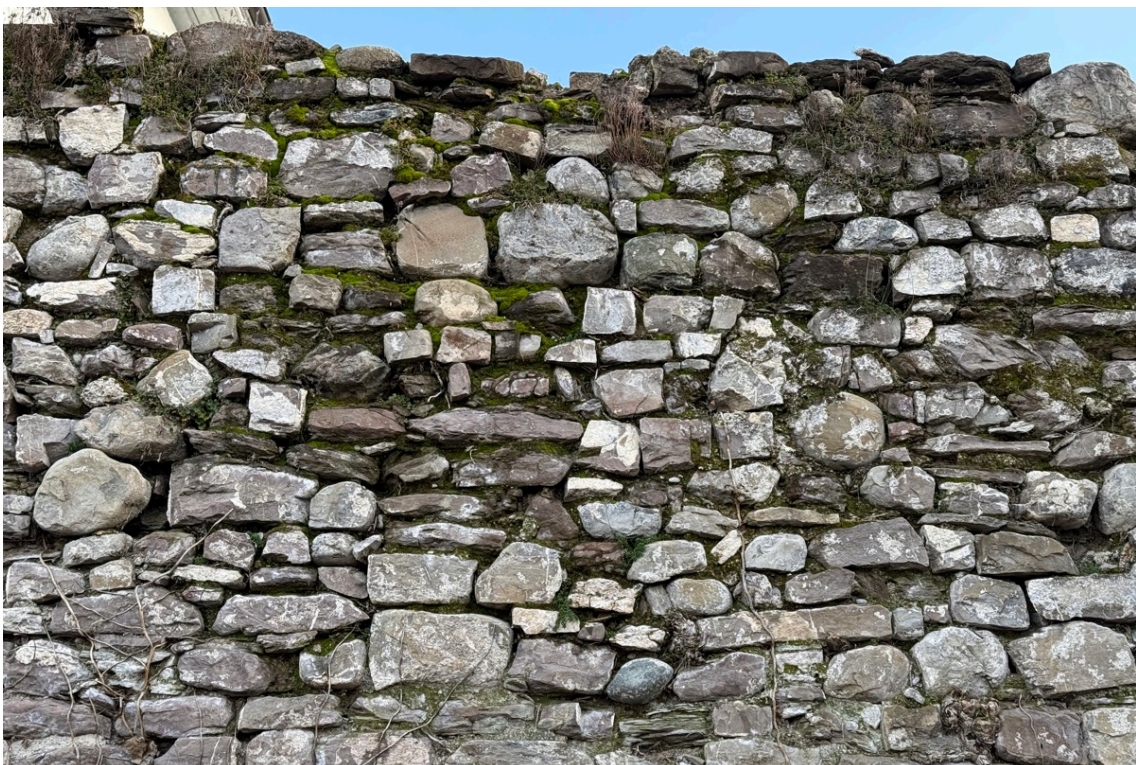
**Murs d'enceinte - Extérieur - Sud**

Dislocation ponctuelle de la partie supérieure du mur.

Certains moellons du couronnement du mur sont tombés.

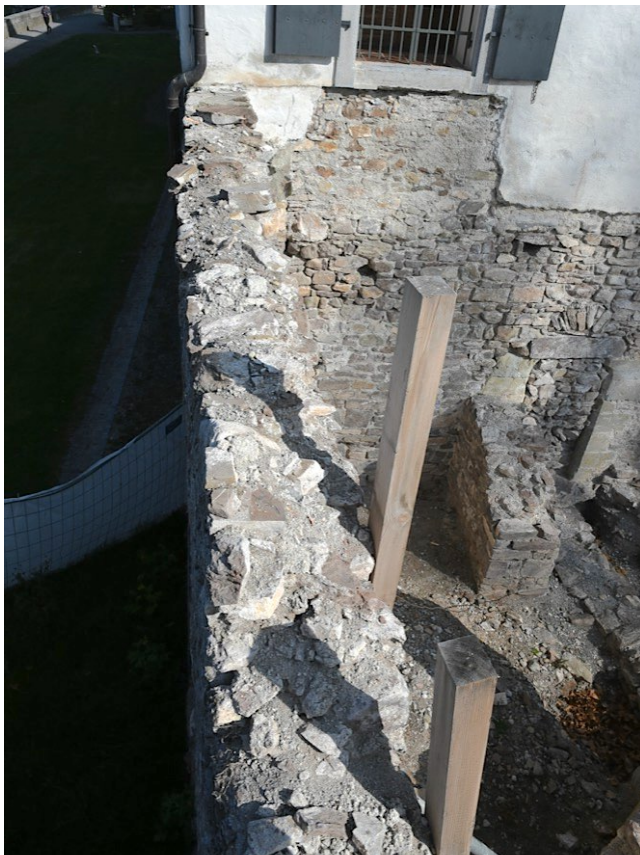
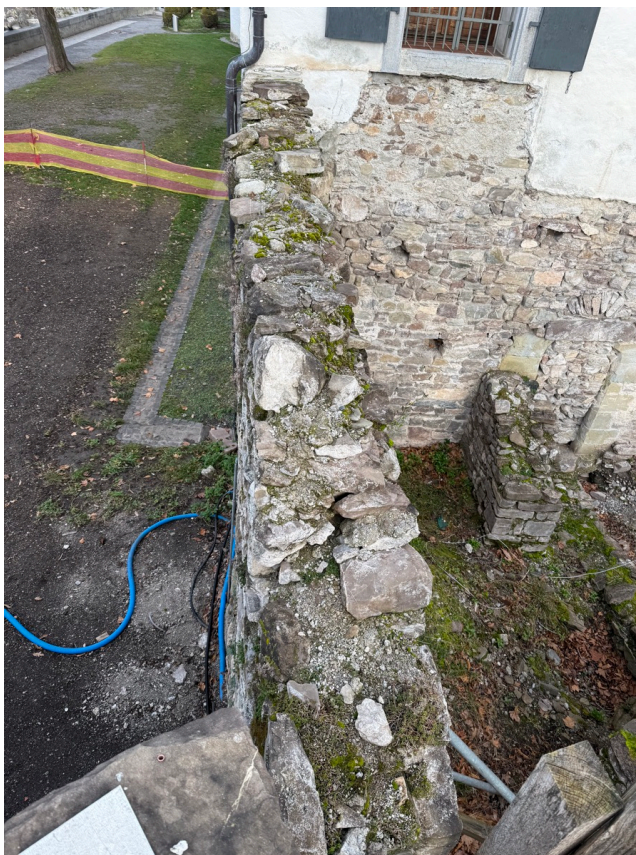
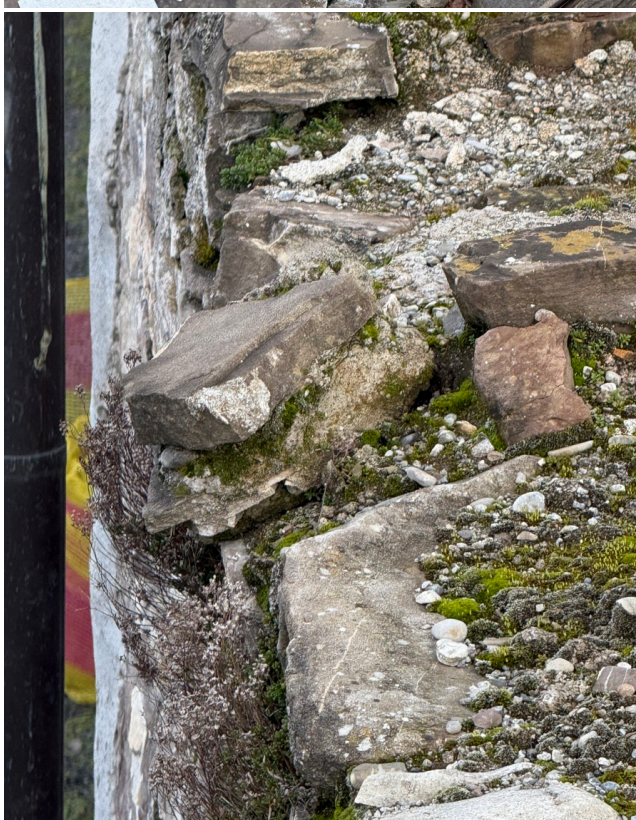
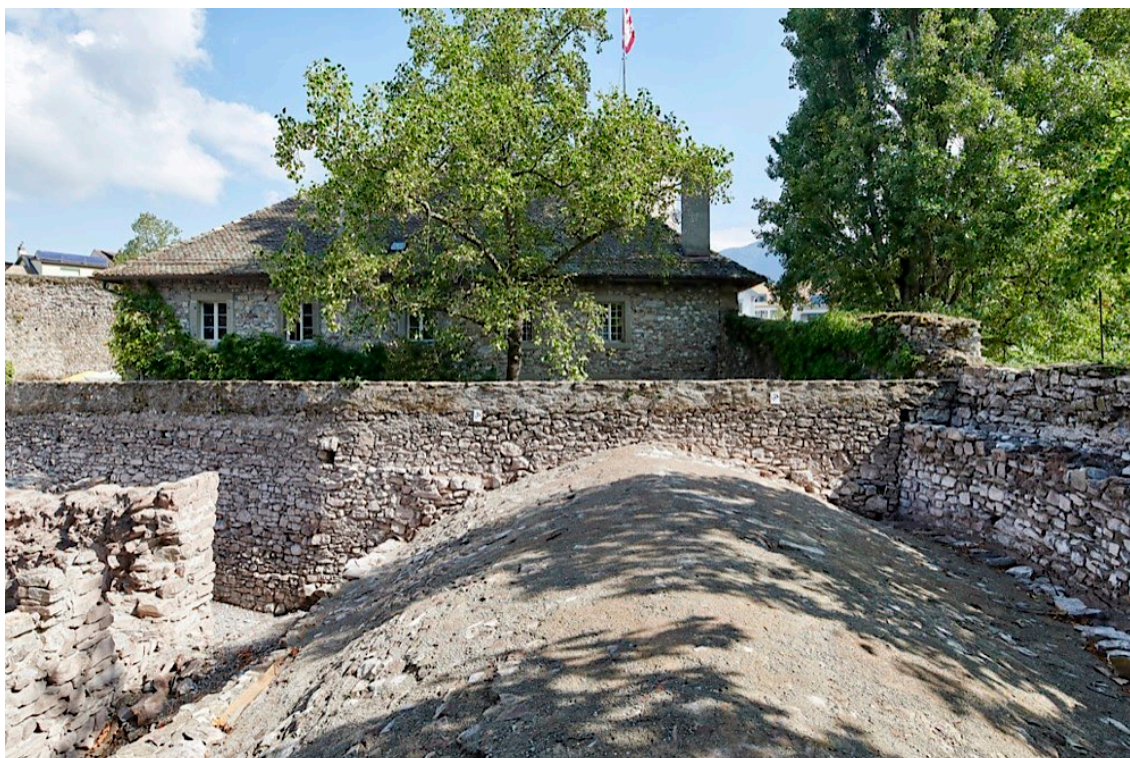
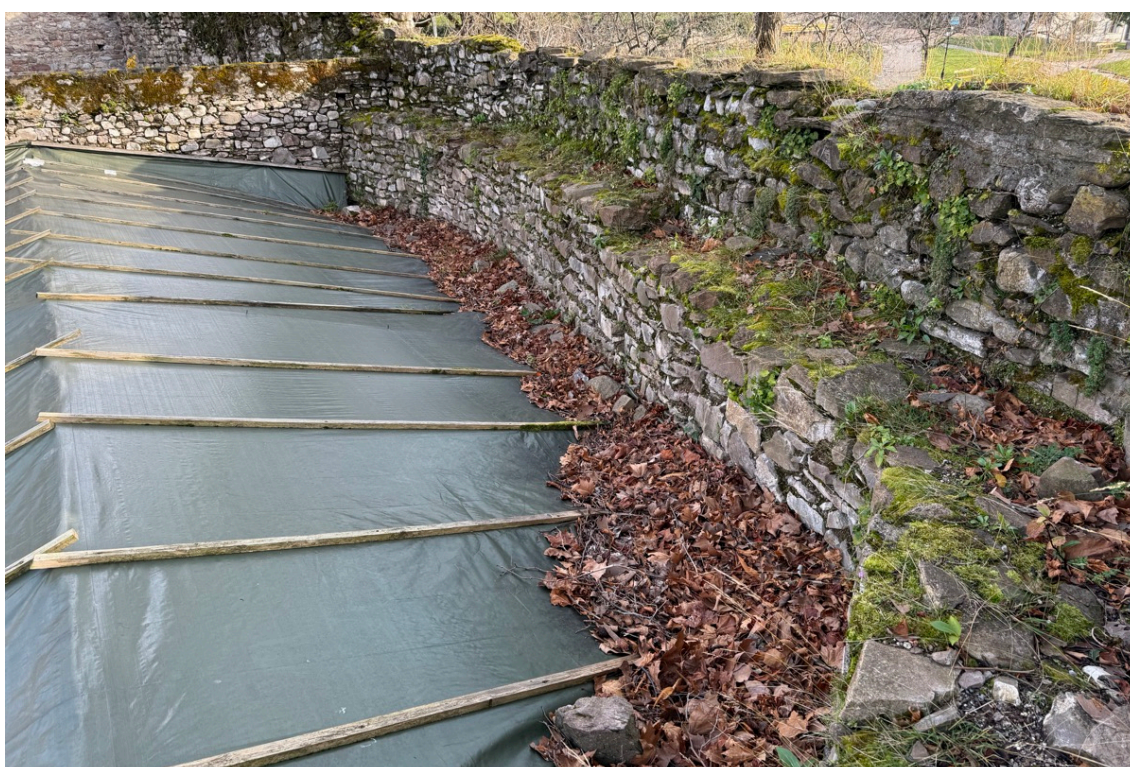
## Murs d'enceinte - Extérieur - Sud

Moellons du couronnement descellés.
