## PRÉAVIS MUNICIPAL N° 16/2025

Demande d'un crédit de construction de Fr. 256'000.- destiné à l'entretien préventif et curatif pour la conservation des vestiges du donjon médiéval au Château de La Tour-de-Peilz

## **Château Vestiges**

### **Analyse de l'évolution de l'état de conservation des parements et des revêtements**

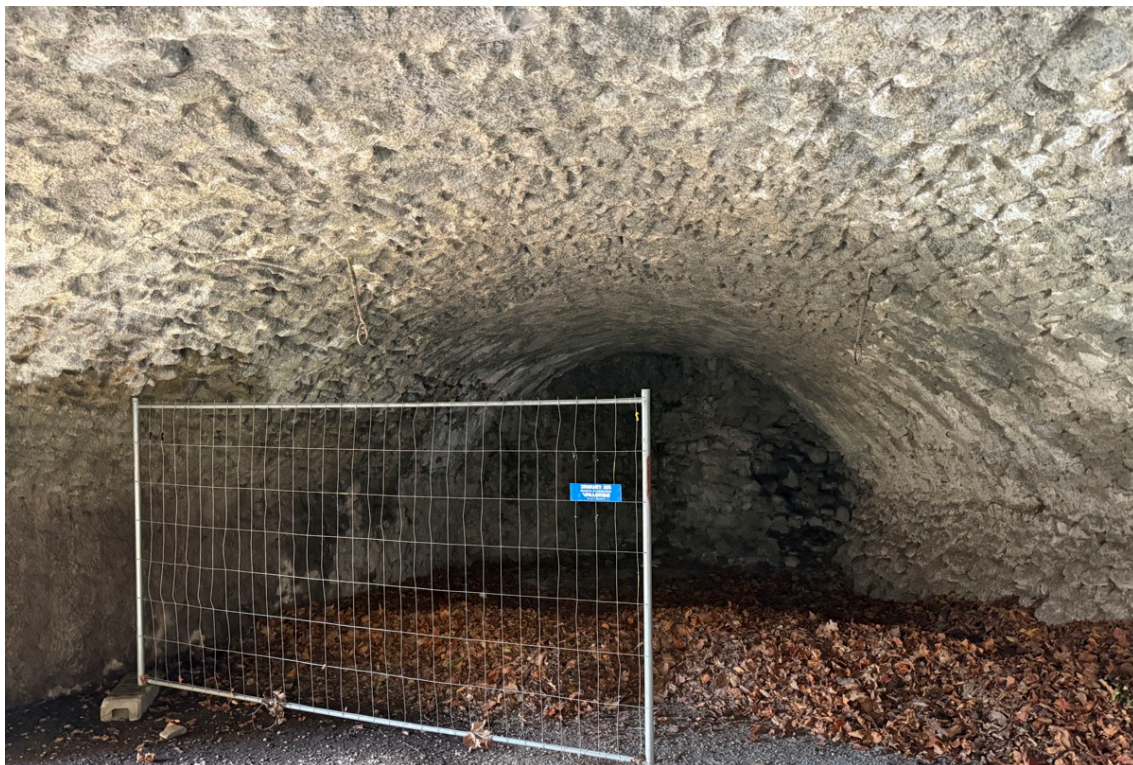
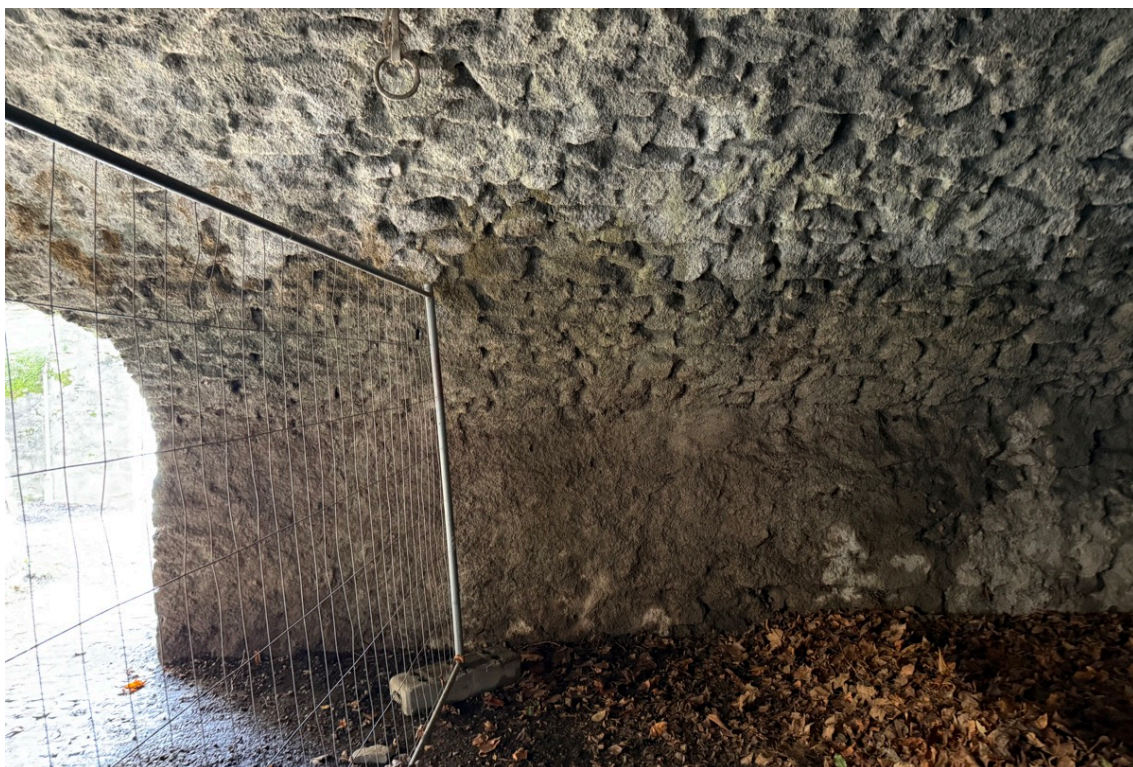
**Murs d'enceinte - Extérieur - Nord-Est**

Augmentation des altérations sur des parements étant déjà dans un état de conservation moyen.
