PRÉAVIS MUNICIPAL URGENT N° 2/2023

Demande pour un crédit de construction d'un montant de Fr. 483'000.- destiné à l'entretien et la rénovation du mur de soutènement nord et des murs de courtines du château de La Tour-de-Peilz.

Réfection des murs de soutènement Nord

Château Courtines et Tour Nord-Est

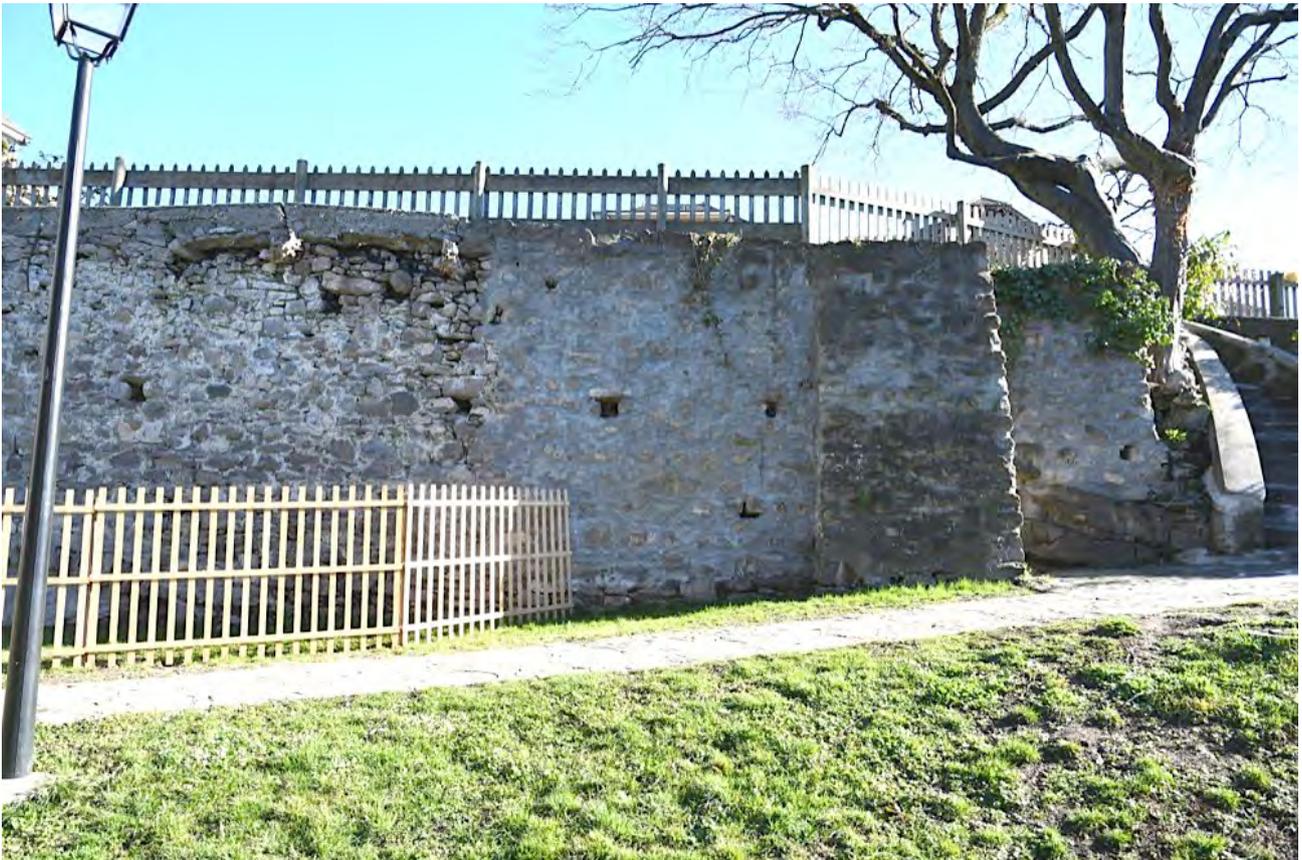
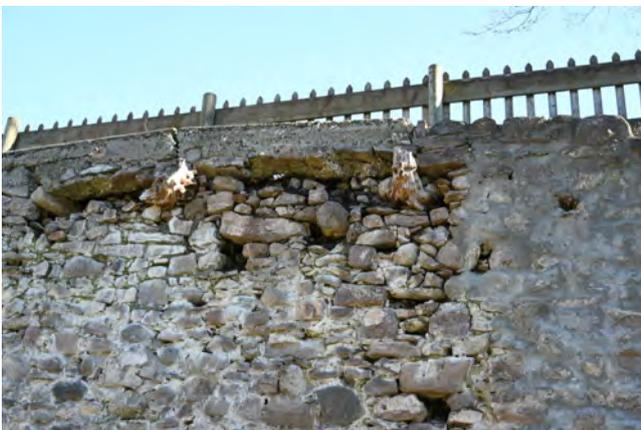
Mur côté jardin (2019)

Déformation du mur en moellons et du couronnement en béton au droit des deux souches.

Début d'écroulement de la partie supérieure du mur.

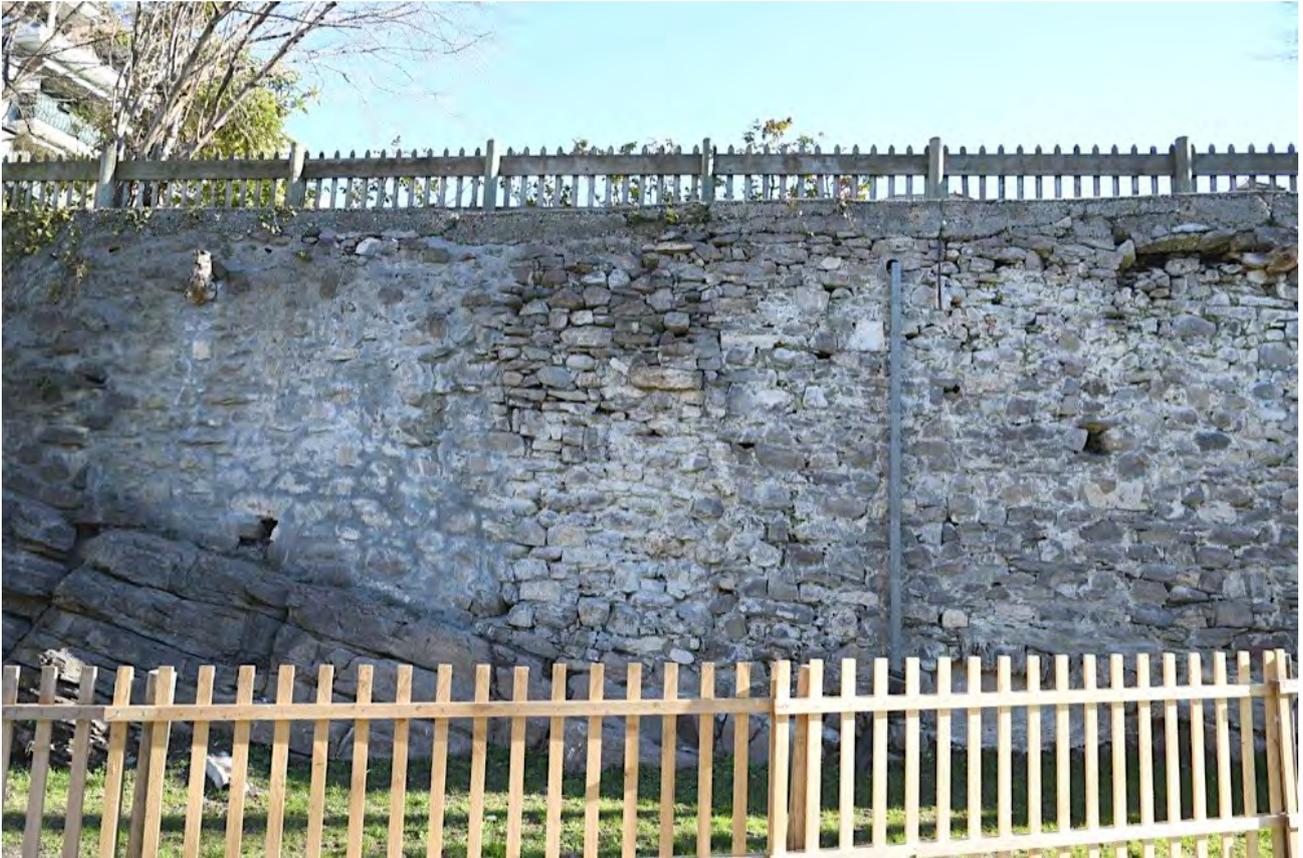
Mur côté jardin (2019)

Déformation du parement en moellons et déchaussement des pierres

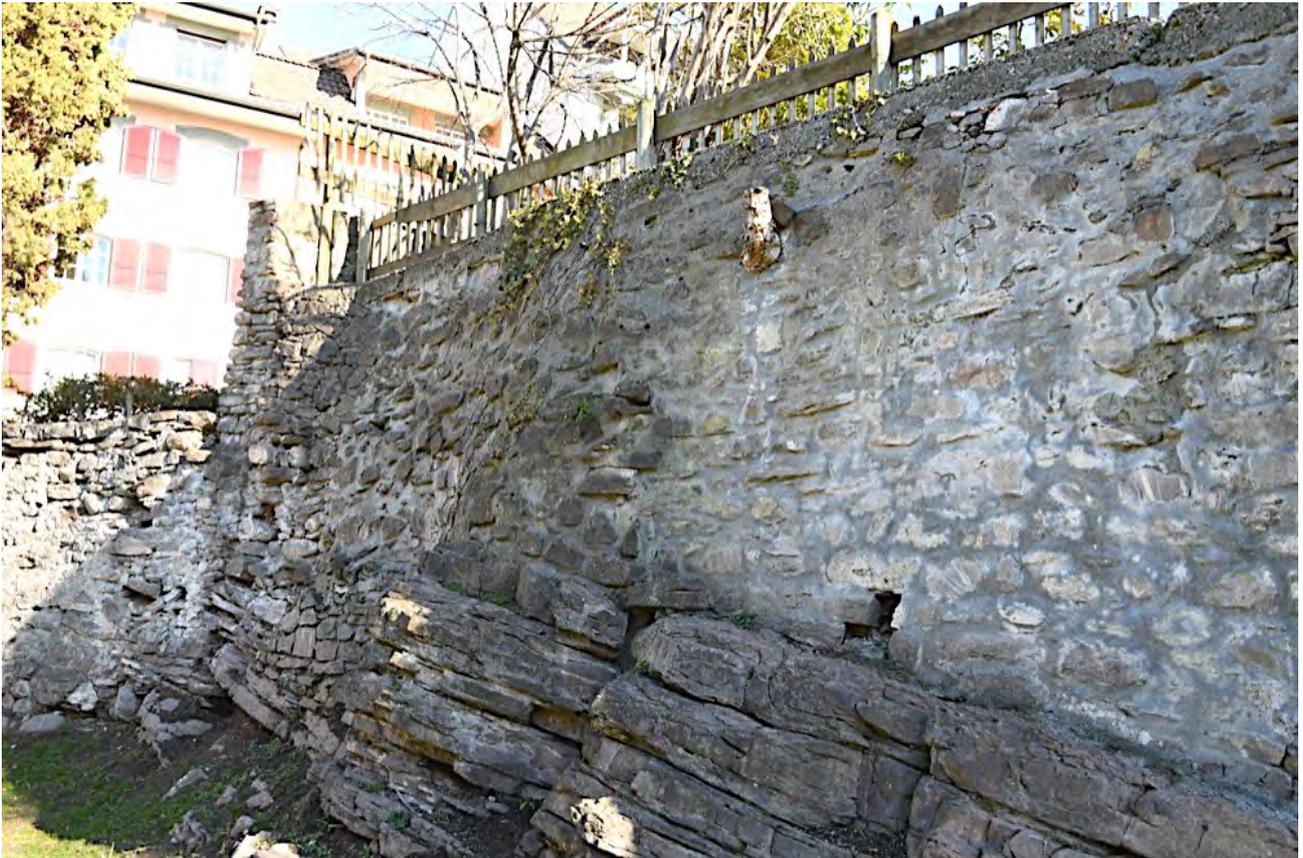
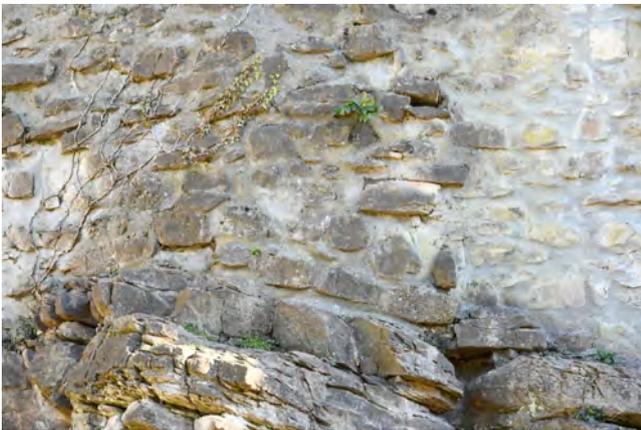
Mur côté jardin (2019)

Partie de mur ayant bougé et par la suite jointoyé avec un mortier à base de ciment.

Souche d'arbre enchâssée dans mur.

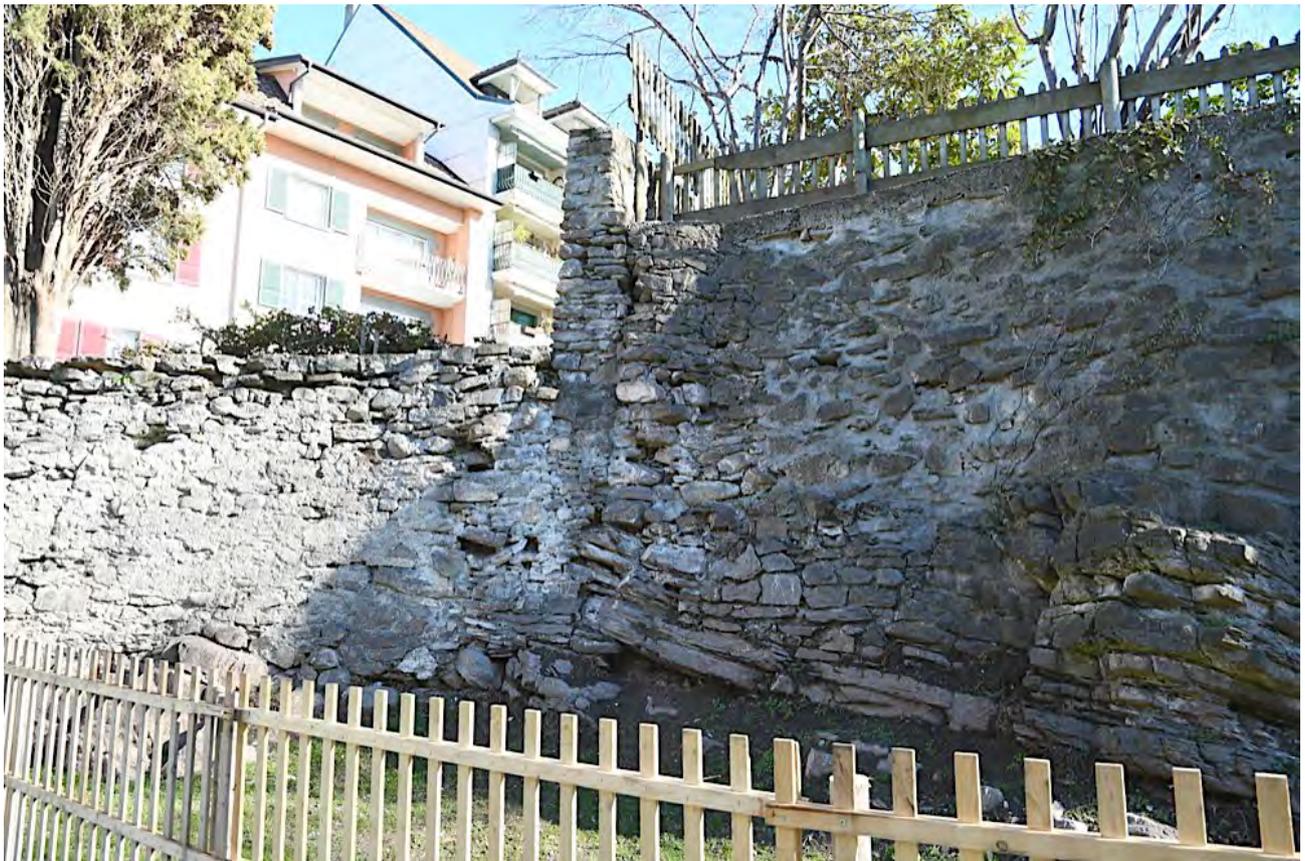
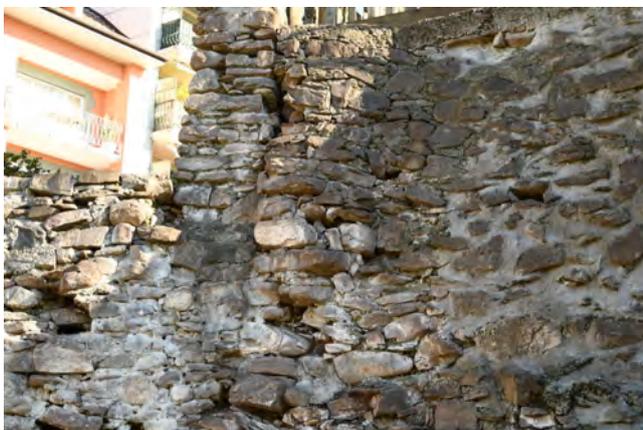
Mur côté jardin (2019)

Déformation du mur en moellons dans l'angle et déchaussement des pierres.

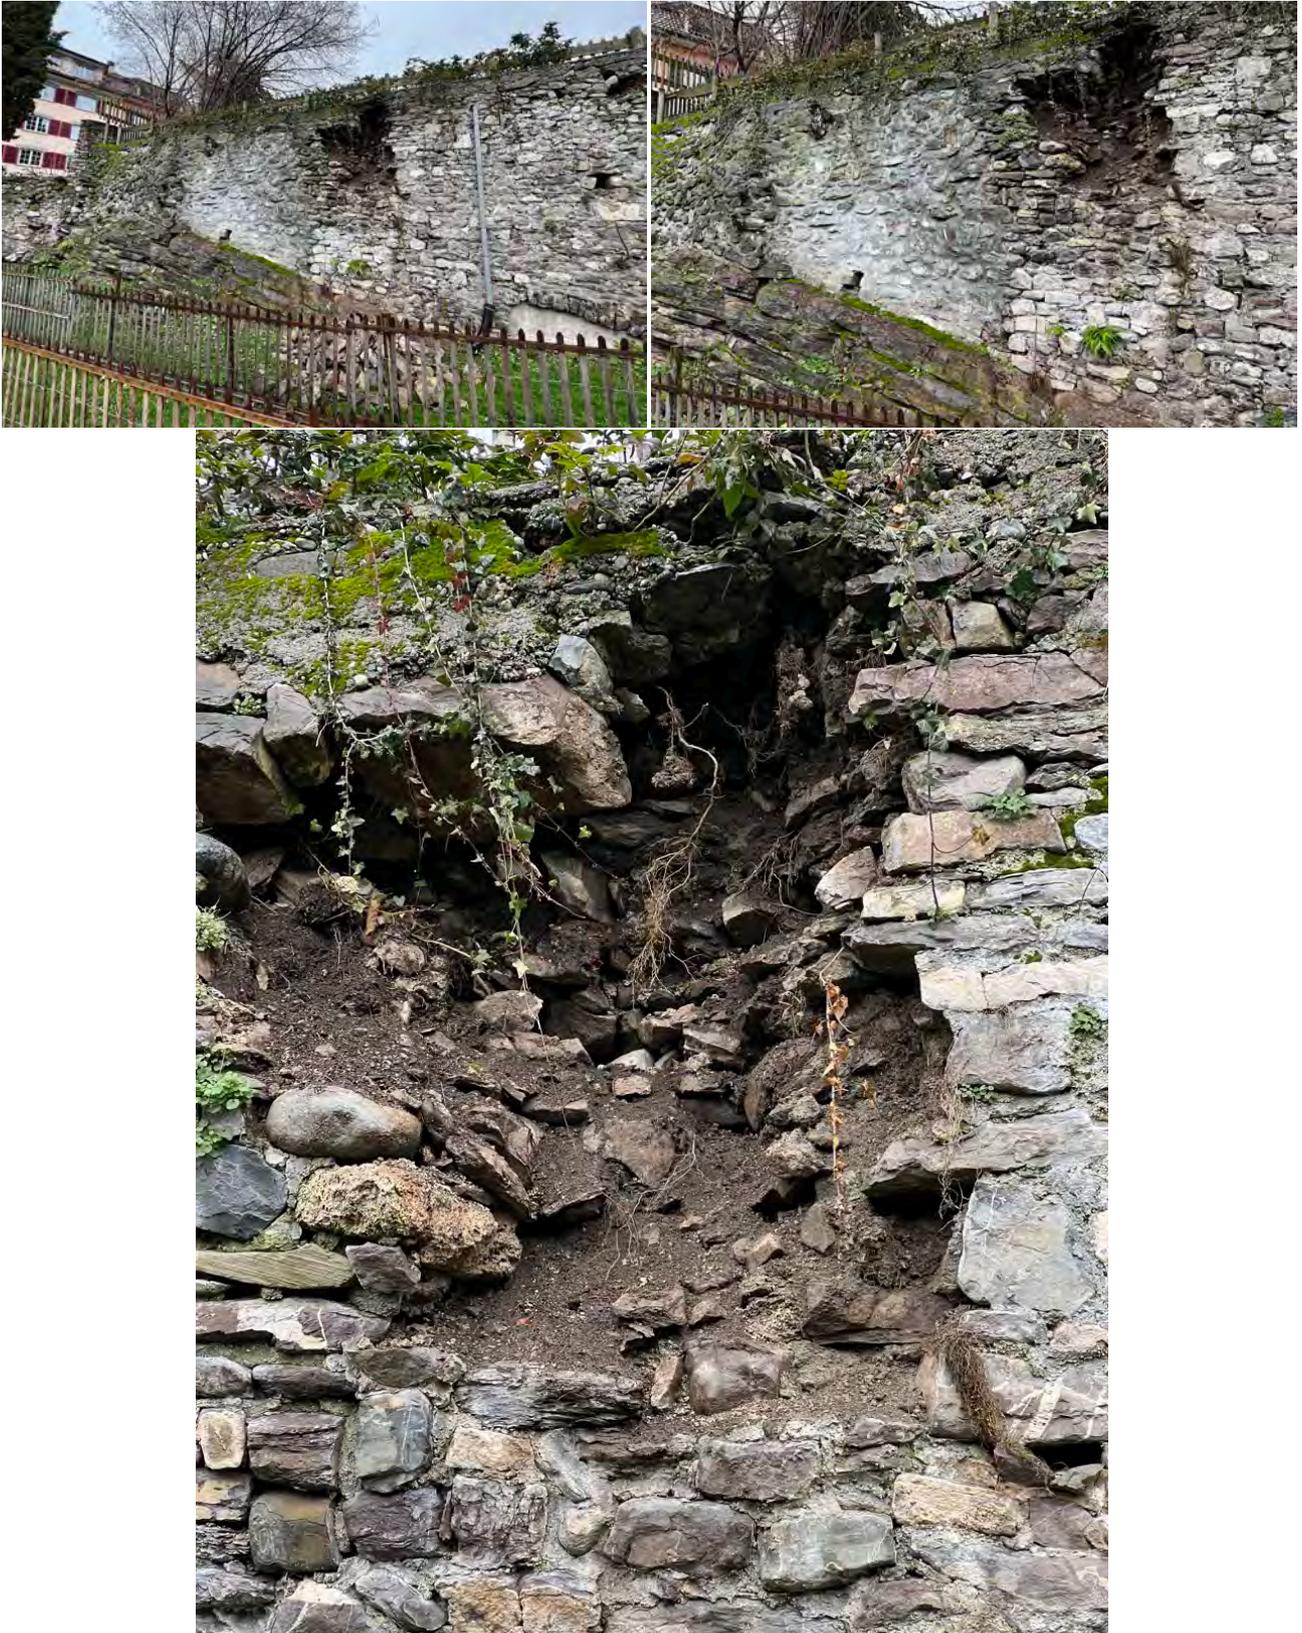
Mur côté jardin (2023)

A la suite de l'écroulement du mur, on constate que le mortier de montage a laissé place à la terre et que des racines sont présentes à travers le parement.

Le centre du parement, est constitué en grande partie de déchets de pierre.

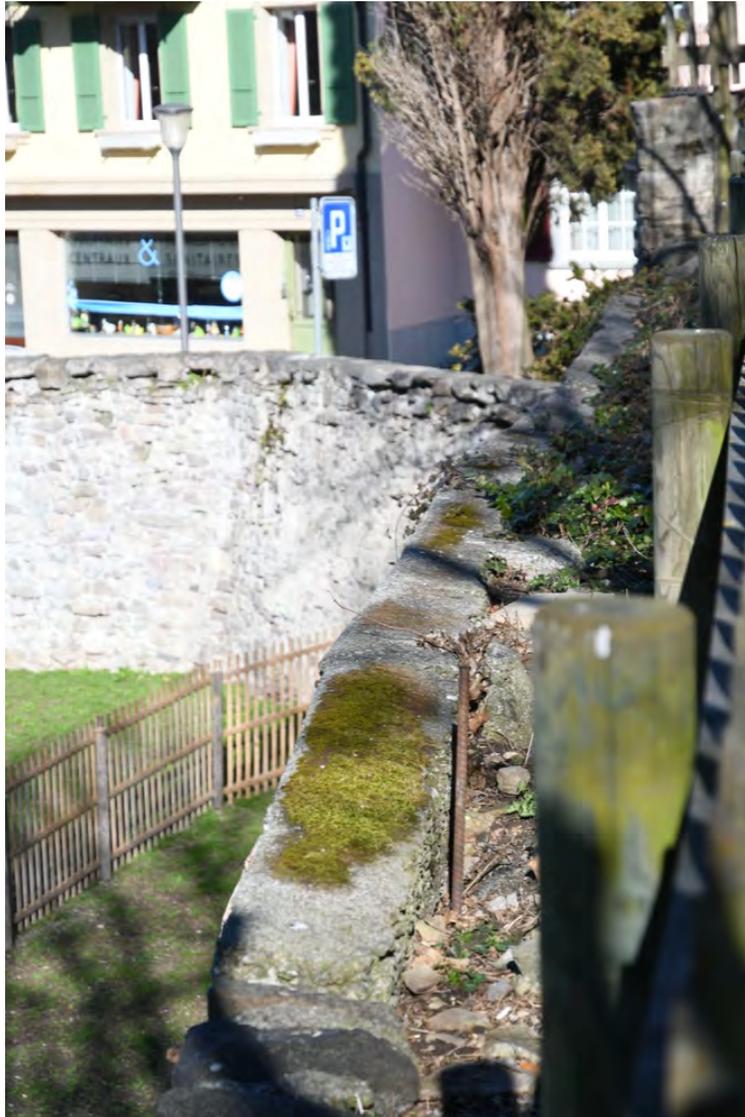
Mur côté jardin (2019)

Couronnement en béton de facture sommaire.

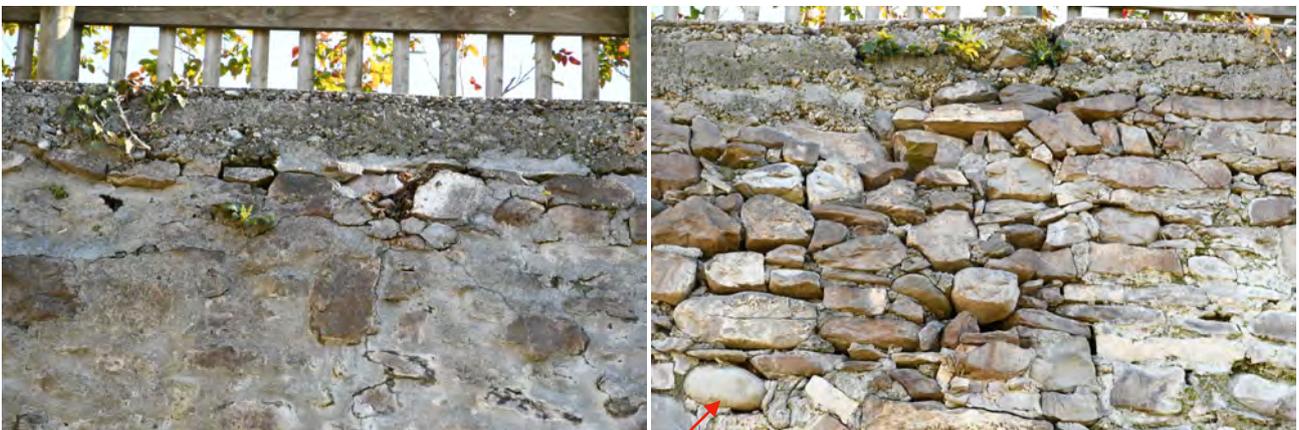
Disparition du crépi est d'une grande partie du mortier de montage avec risque de déchaussement des moellons.

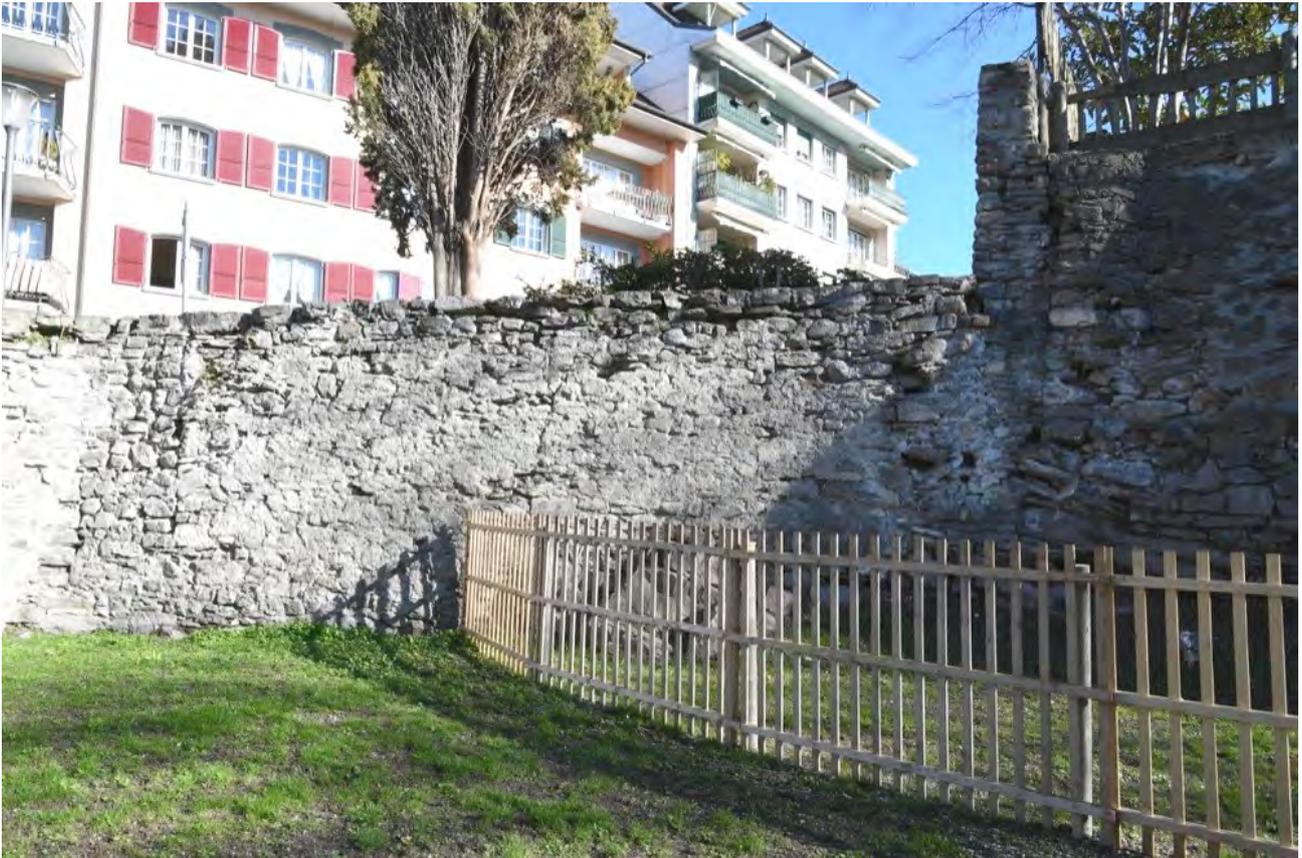
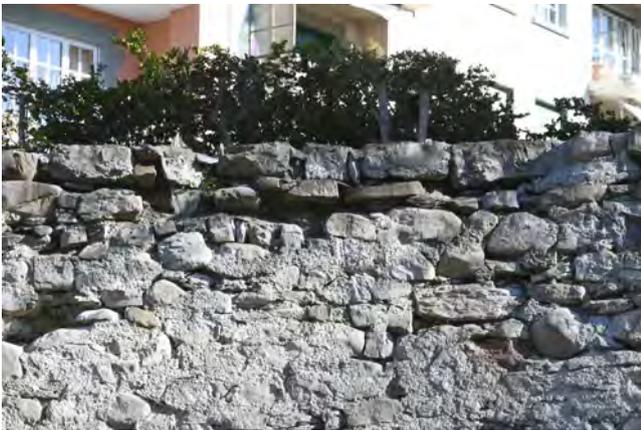
Mur côté route (2019)

Dalles de couronnement en pierre naturelle descellées.

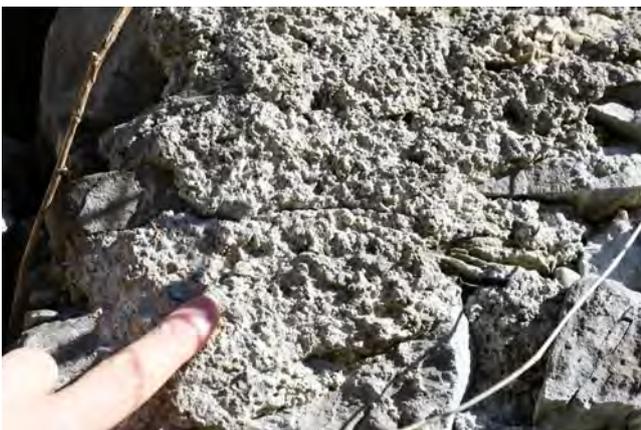
Crépi projeté et tiré à la truelle à base de ciment, d'une granulométrie d'environ 0-8 mm.

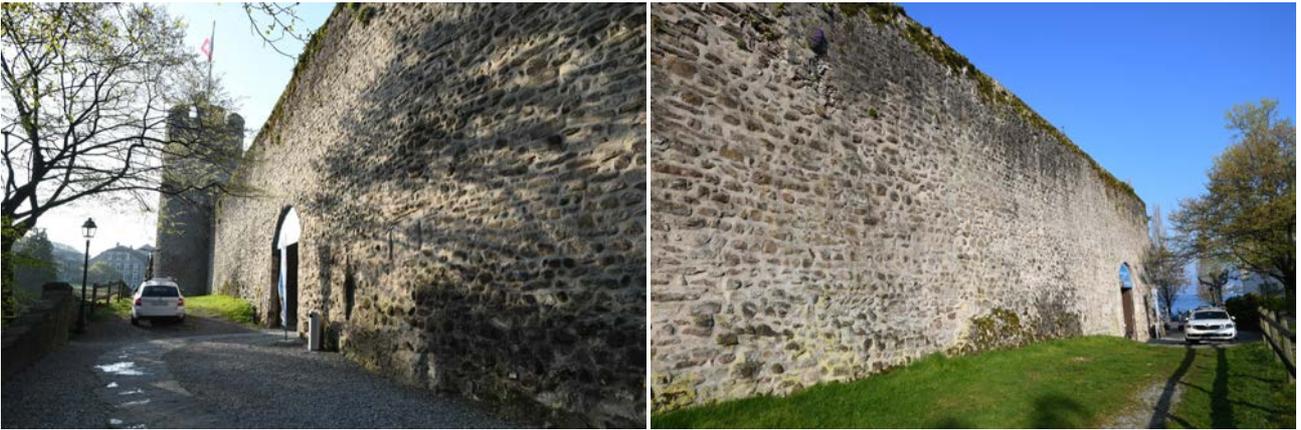
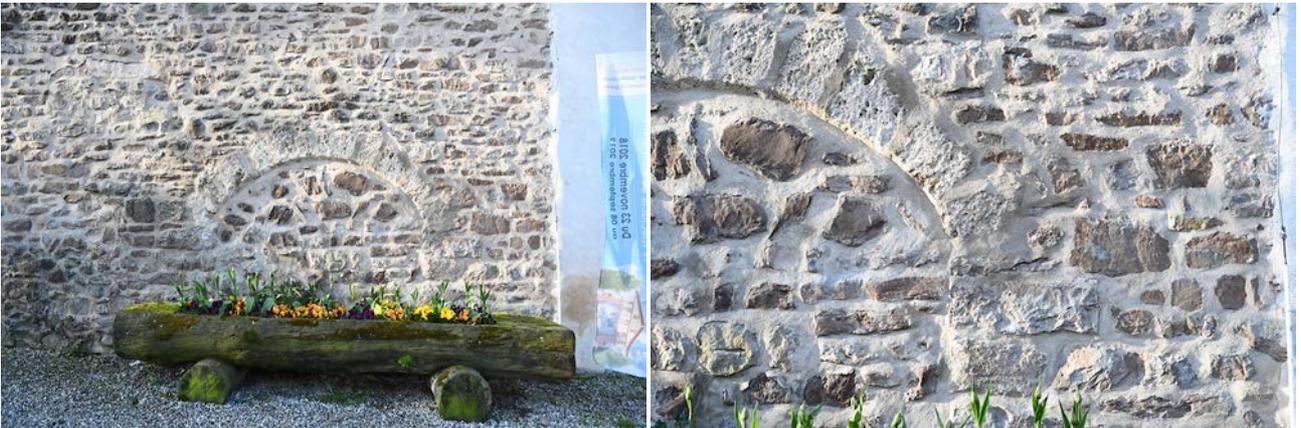
Courtine Nord - Côté extérieur

Parement composé de moellons de natures diverses en appareil petit à moyen. Il est pourvu d'un jointoyage richement dosé en ciment portland, parfois passé à la brosse.

Ancienne ouverture maçonnée.

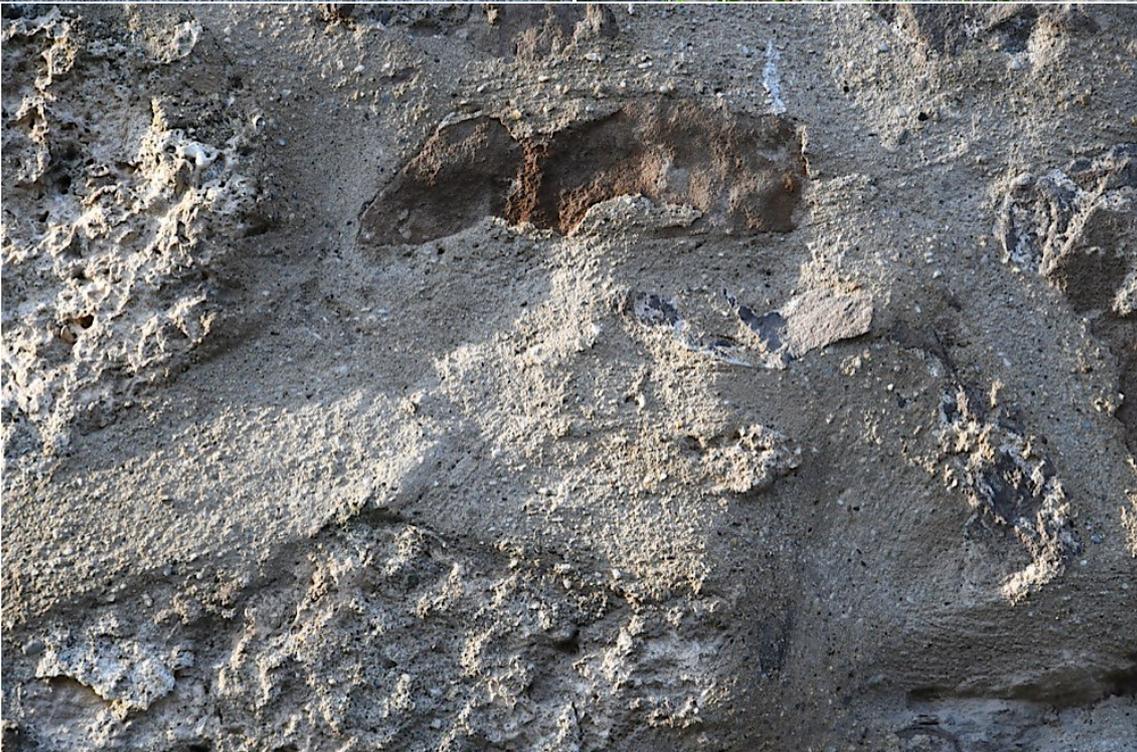
Courtine Nord - Côté extérieur

Encadrement composé de molasse et d'une tablette et de bases en tuf.

Importante érosion de la molasse.

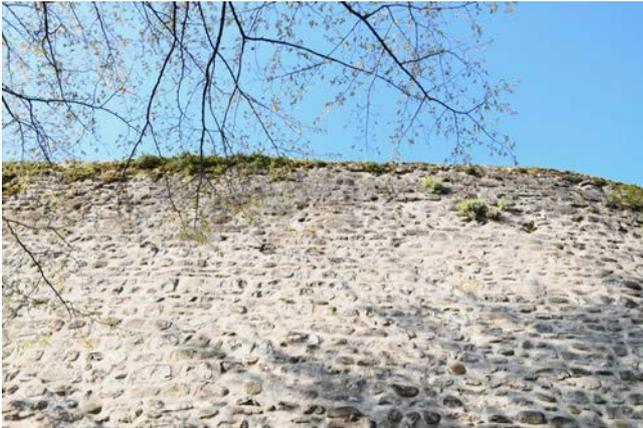
Courtine Nord - Côté extérieur

Végétation invasive engagée dans la maçonnerie pouvant provoquer d'importants dégâts.

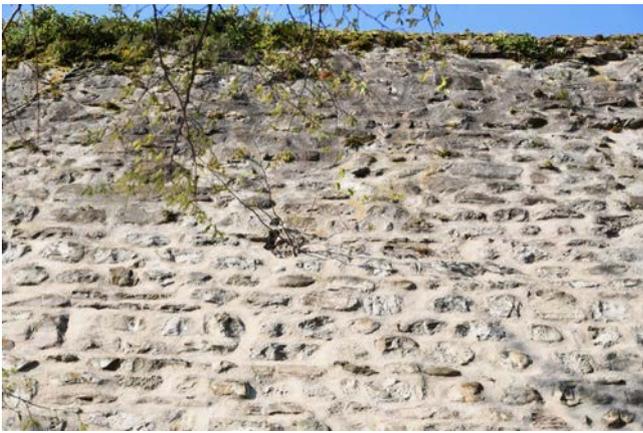
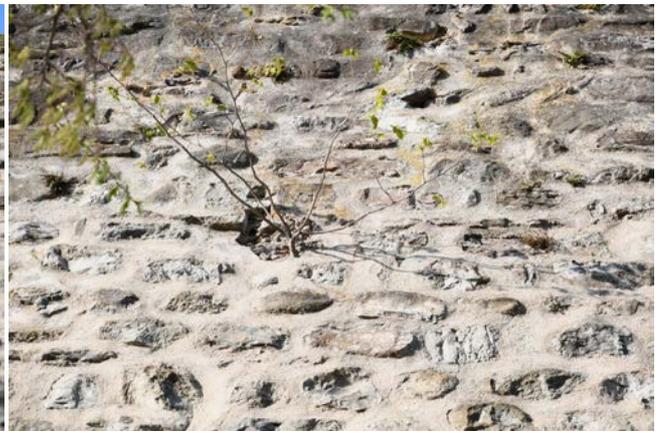
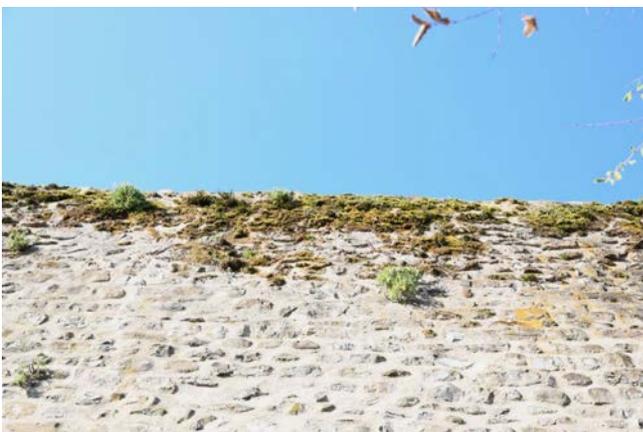
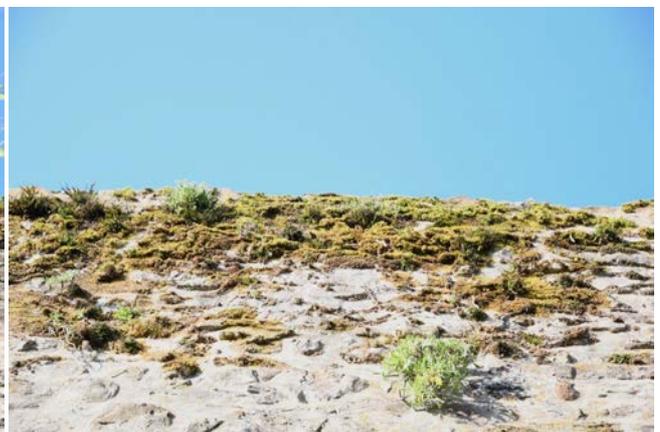
Le haut du mur est colonisé par les mousses et les lichens.

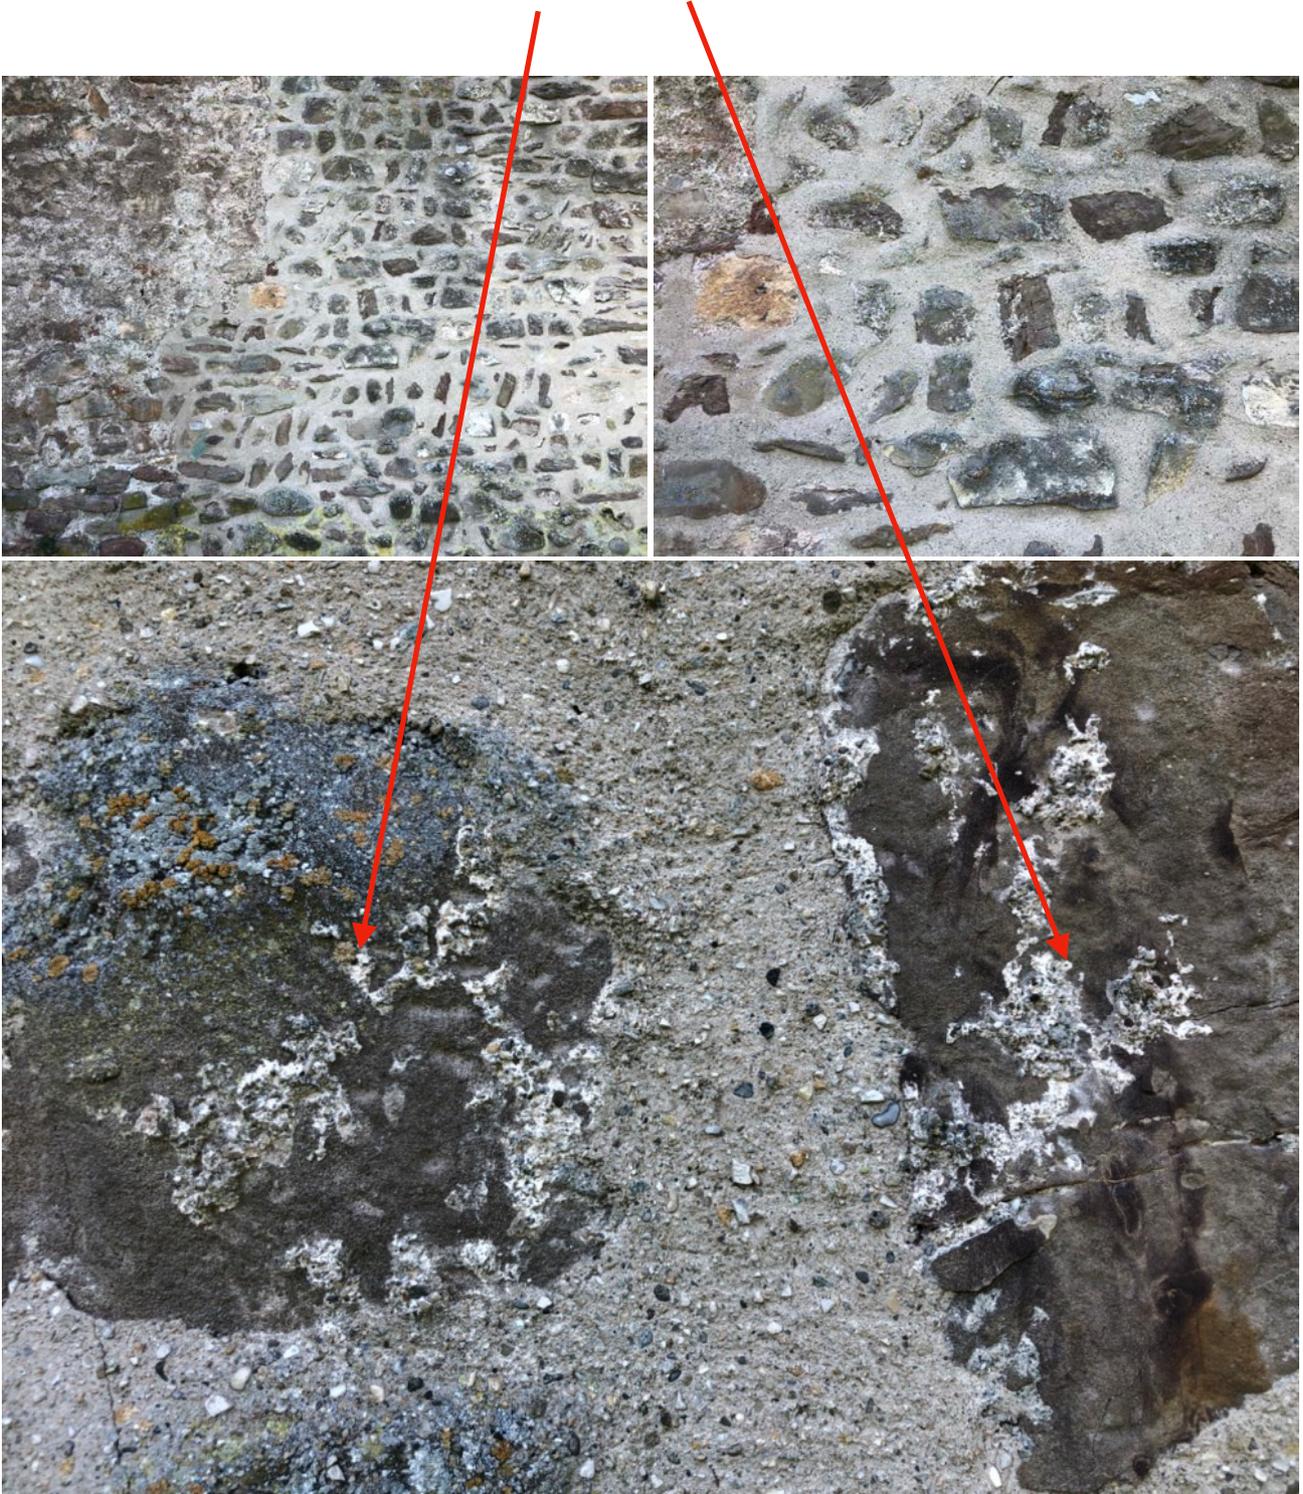
Courtine Nord - Côté extérieur

Traces de crépi à la chaux recouverts d'un badigeon à la chaux de couleur blanche. Ces traces sont présentes sur de nombreux moellons.

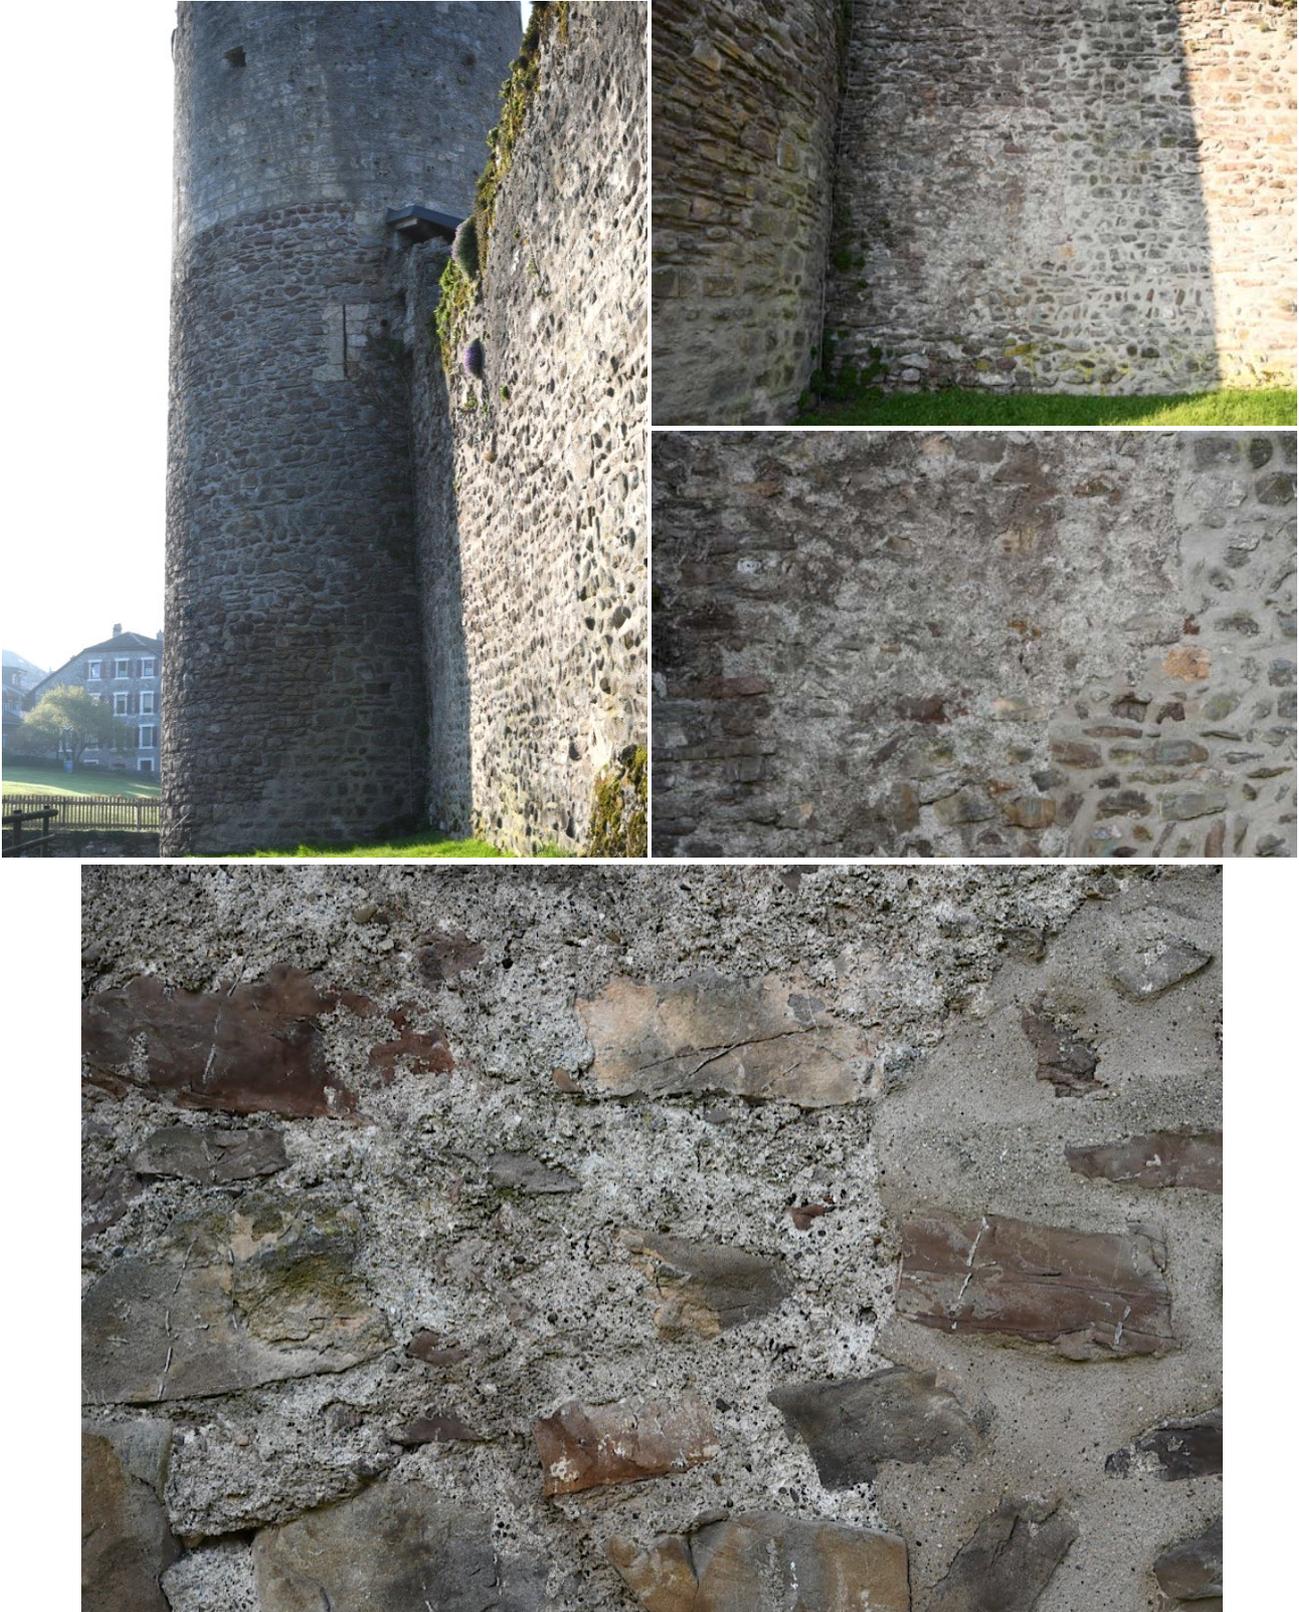
Courtine Nord - Côté extérieur

Une petite partie du mur est recouverte d'un crépi à la chaux projeté et tiré à la truelle. La granulométrie du sable est d'environ 0-6 mm avec des grains allant jusqu'à 30 mm.

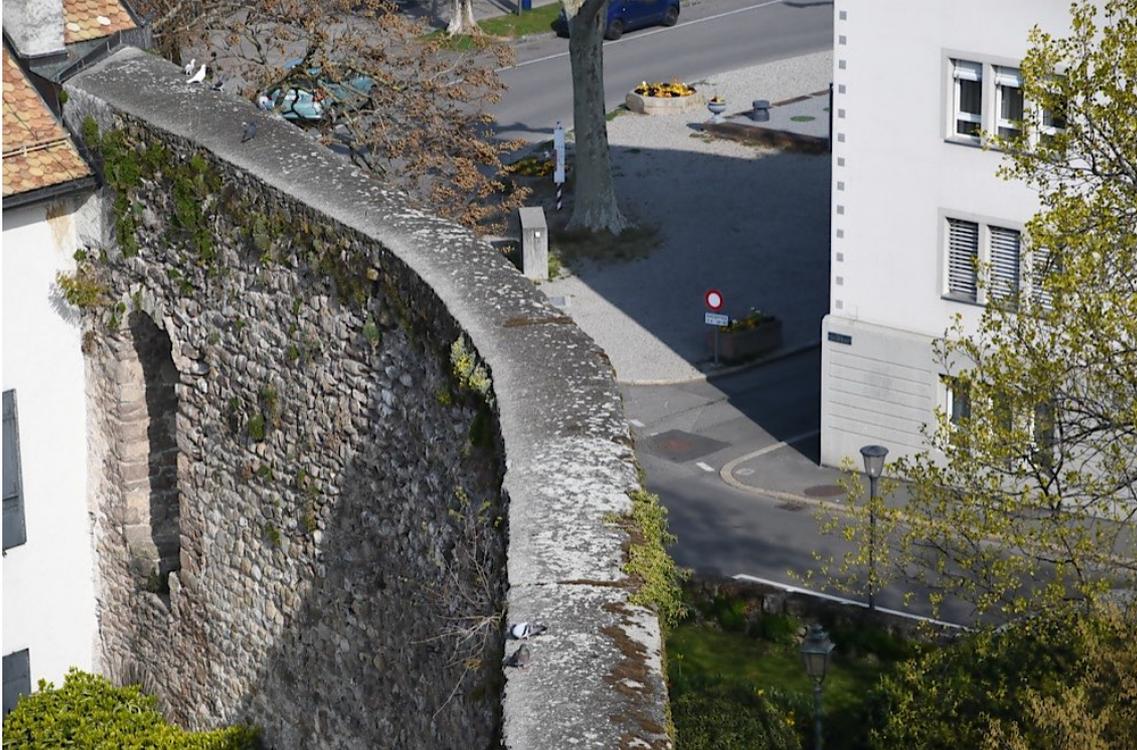
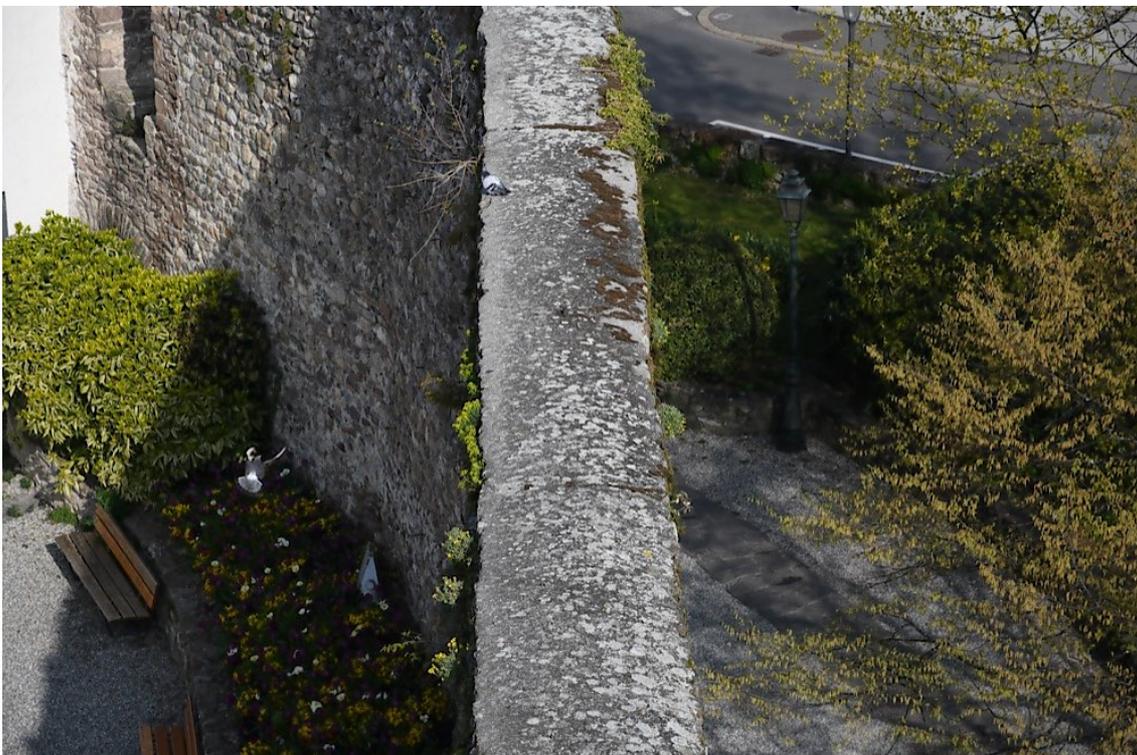
Courtine Nord - Couronnement

Le couronnement du mur est recouvert par une arasée en mortier vraisemblablement riche en ciment portland.

Présence de fissures dans l'arasée.

Colonisation du couronnement par des mousses et des lichens.

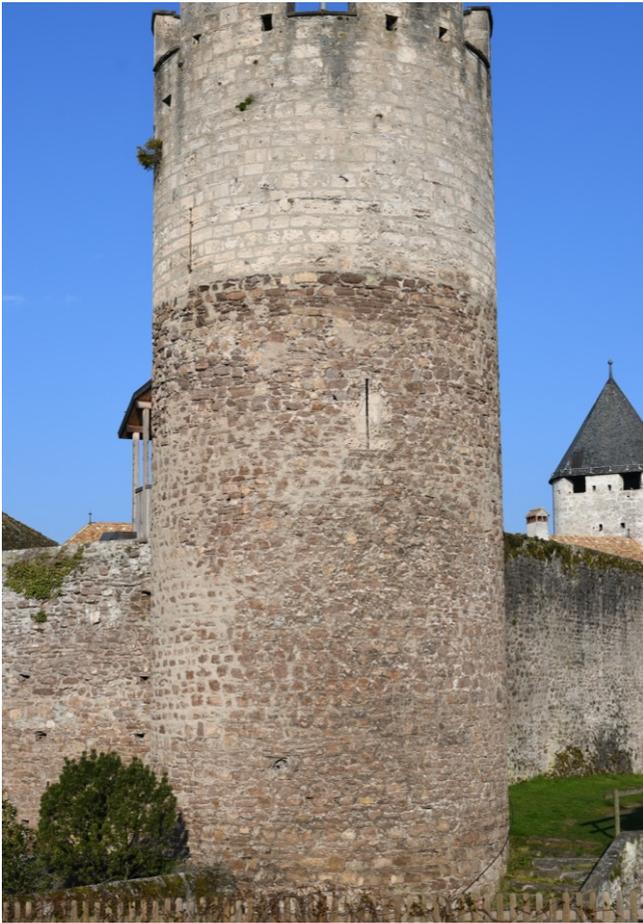
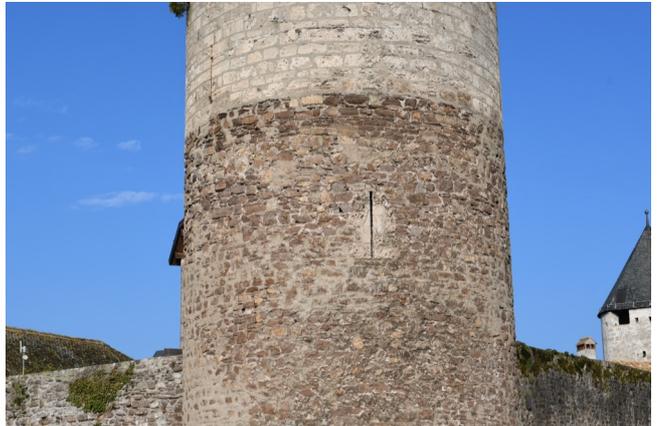
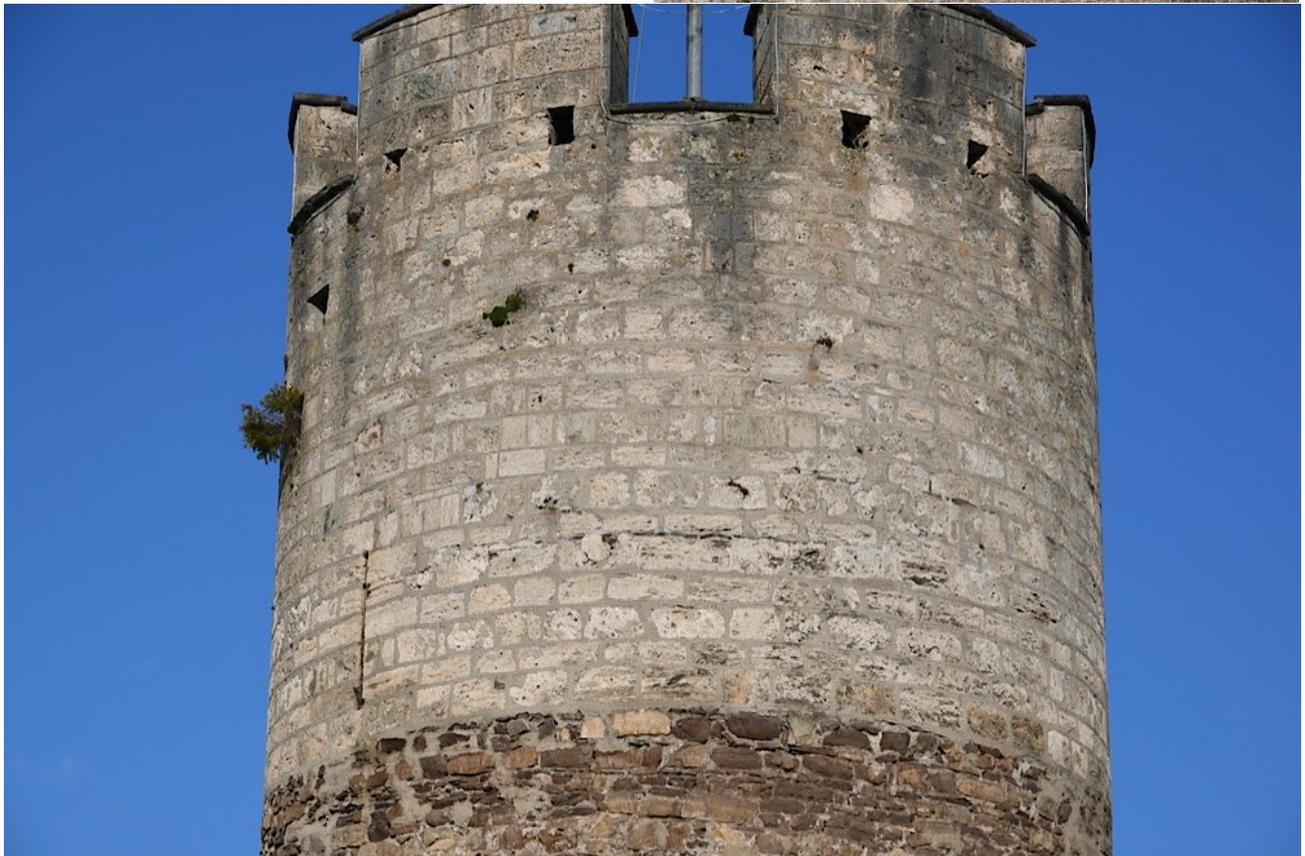
Tour Nord-Est - Côté extérieur

Le parement de la partie supérieure de la Tour est composé de blocs de tuf taillés et assisés avec joints affleurés et marquage central au fer. Ces joints sont à base de ciment portland.
