PRÉAVIS MUNICIPAL URGENT N° 2/2023

Demande pour un crédit de construction d'un montant de Fr. 483'000.- destiné à l'entretien et la rénovation du mur de soutènement nord et des murs de courtines du château de La Tour-de-Peilz.

Réfection des murs de soutènement Nord

Château Courtines et Tour Nord-Est

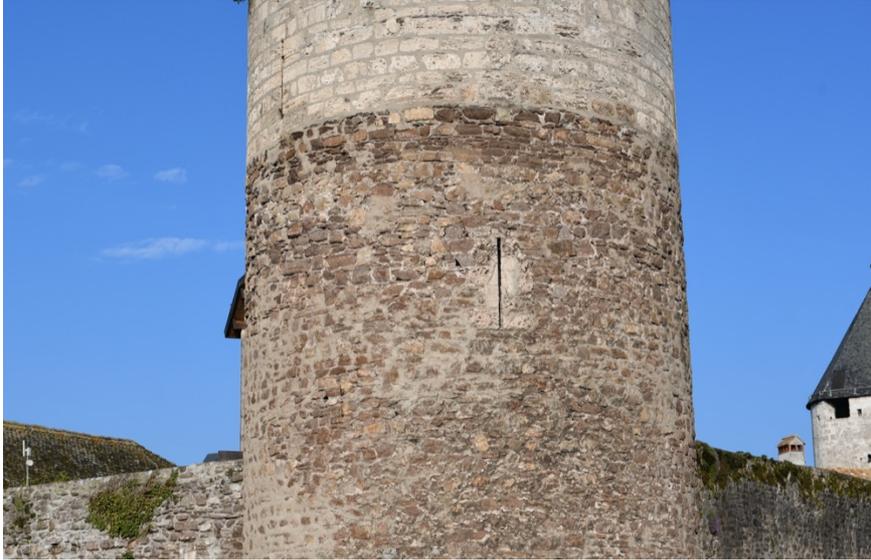
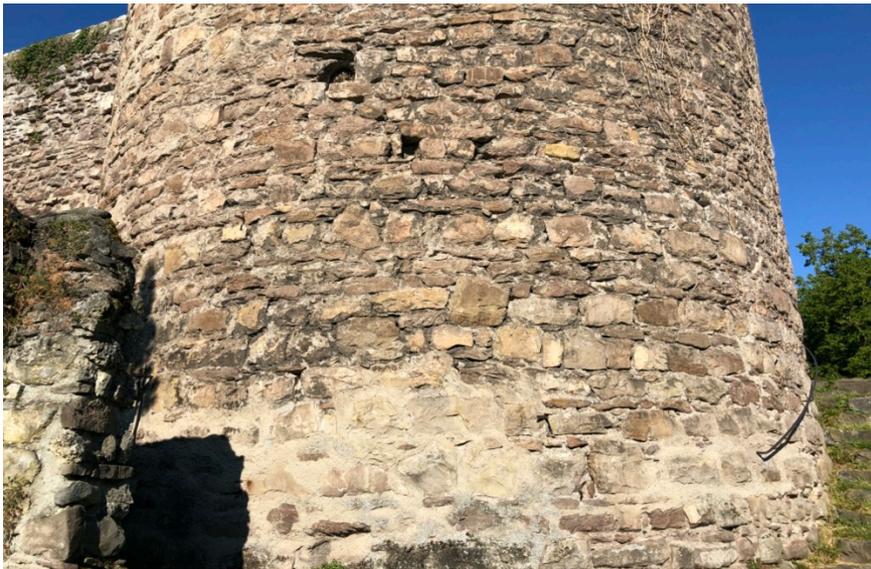
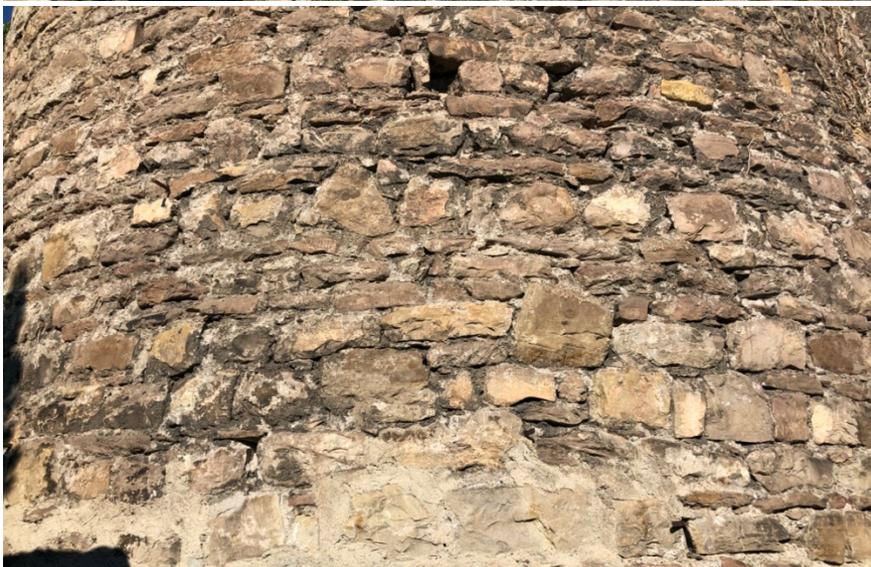
Tour Nord-Est - Côté extérieur

La partie basse de la Tour n'est que partiellement jointoyée. Sur une grande partie du parement, le crépi a disparu et laisse apparaître le mortier de montage fortement érodé.

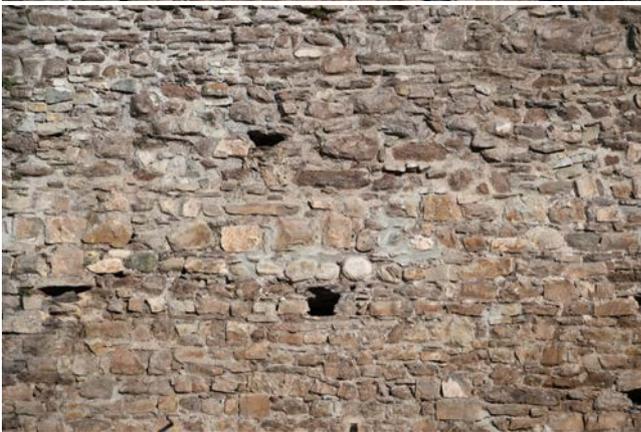
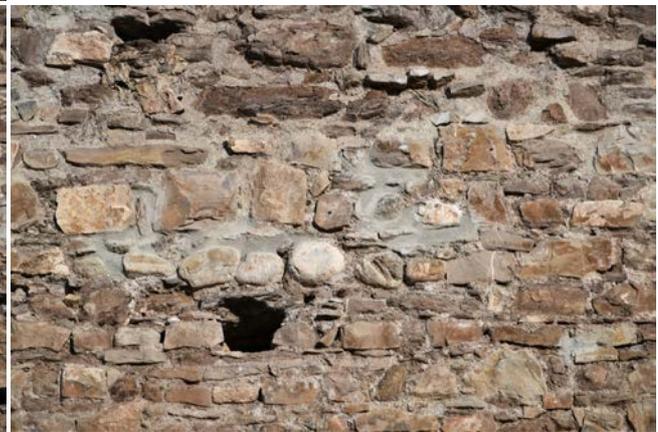
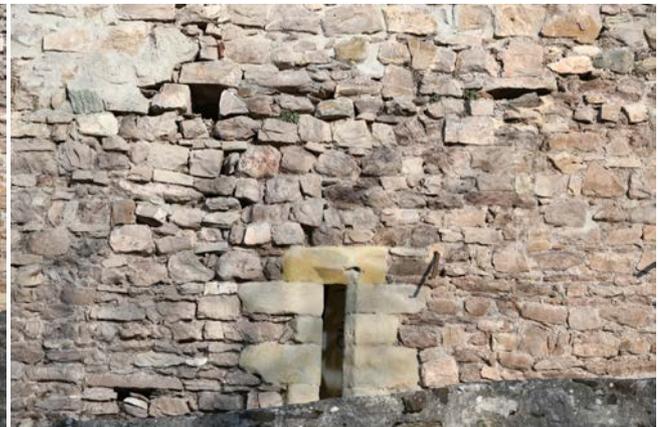
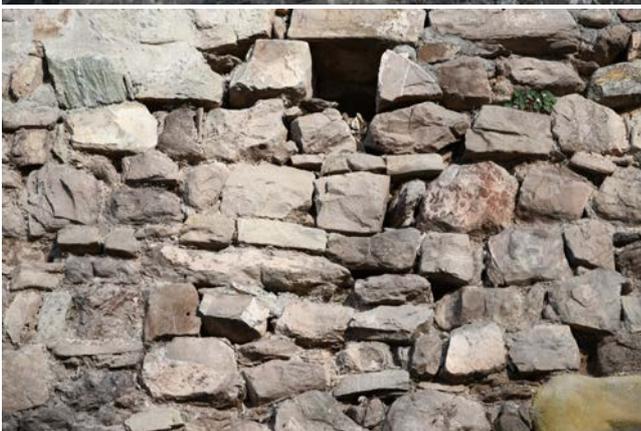
Courtine Est - Côté extérieur

Le parement est ponctuellement jointoyé avec des crépis riches en ciment portland de facture moderne.

Sur une grande partie du parement, le crépi a disparu.

Importante érosion du mortier d'assise à base de chaux aérienne. De nombreux moellons sont disloqués.

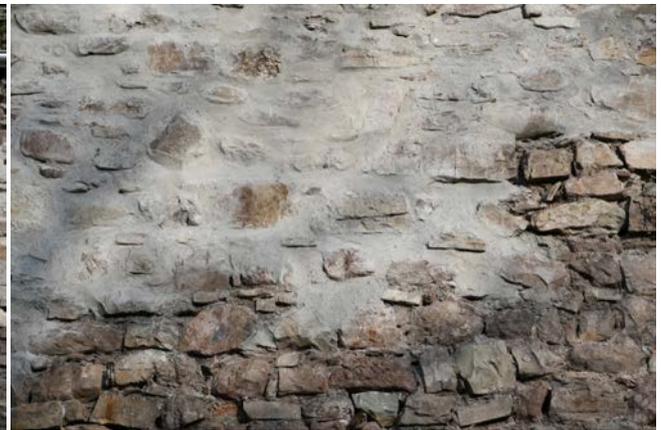
Courtine Est - Côté extérieur

Présence d'un jointoyage riche en ciment portland de facture moderne. Ce rhabillage n'est pas intégré au reste du mur.

Joint constructif entre deux maçonneries située entre la courtine et la maison du jardinier.

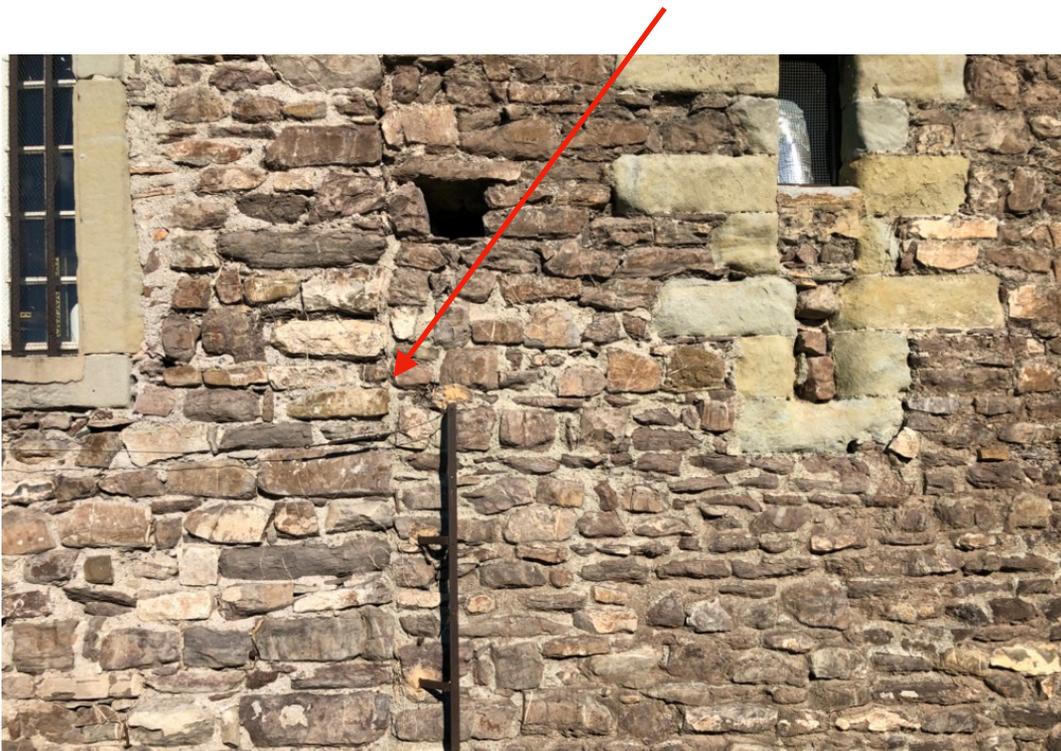
Courtine Est - Côté extérieur

Importantes altérations de la tablette en molasse.

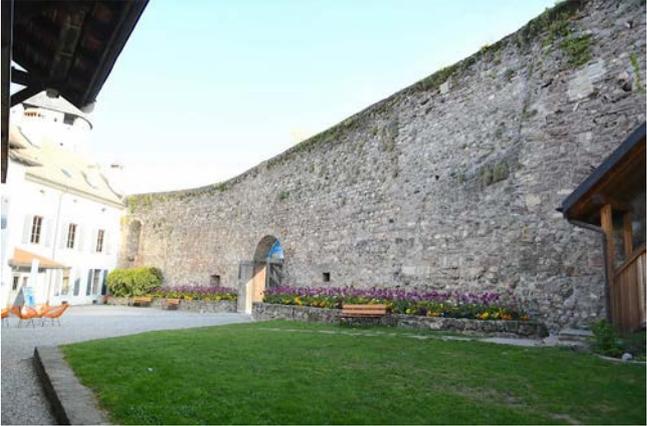
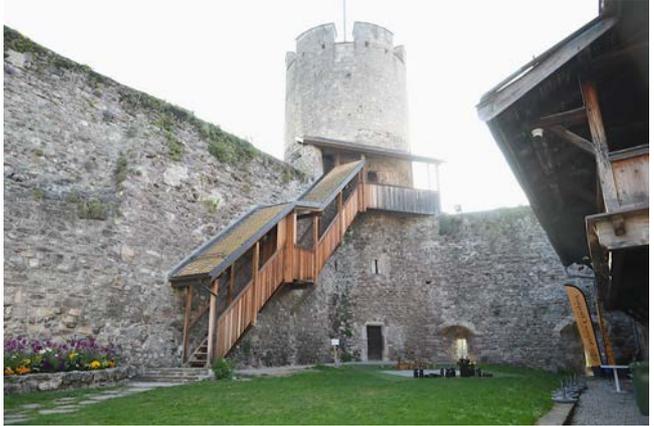
Courtine Nord - Côté intérieur

Plusieurs étapes de jointoyages réalisés à l'aide de mortiers riches en ciment portland sont visibles.

Des vestiges de crépi à la chaux projeté sont visibles au bas des murs.

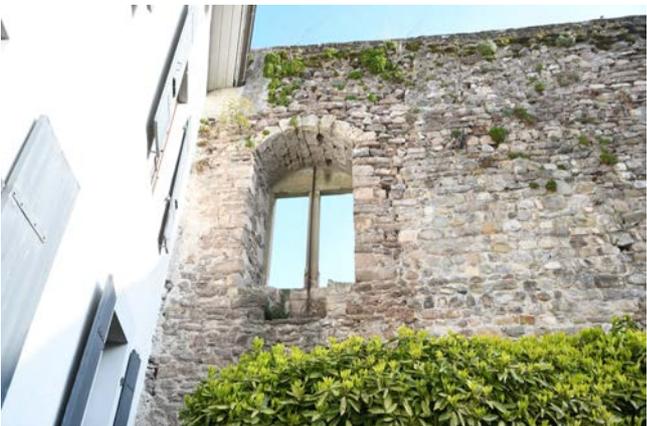
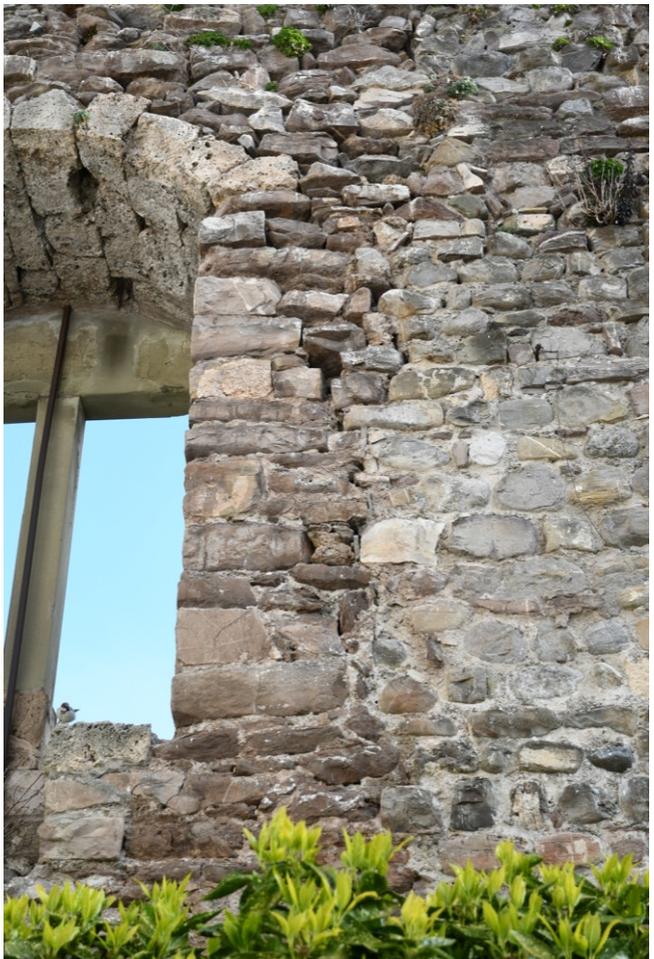
Liaison aléatoire de la maçonnerie autour de l'ouverture.

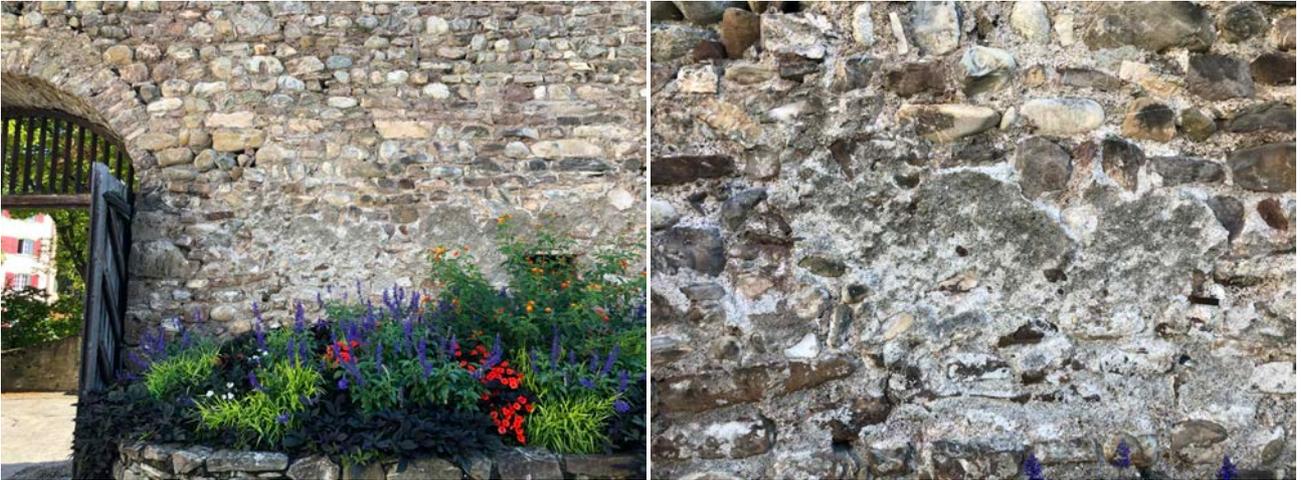
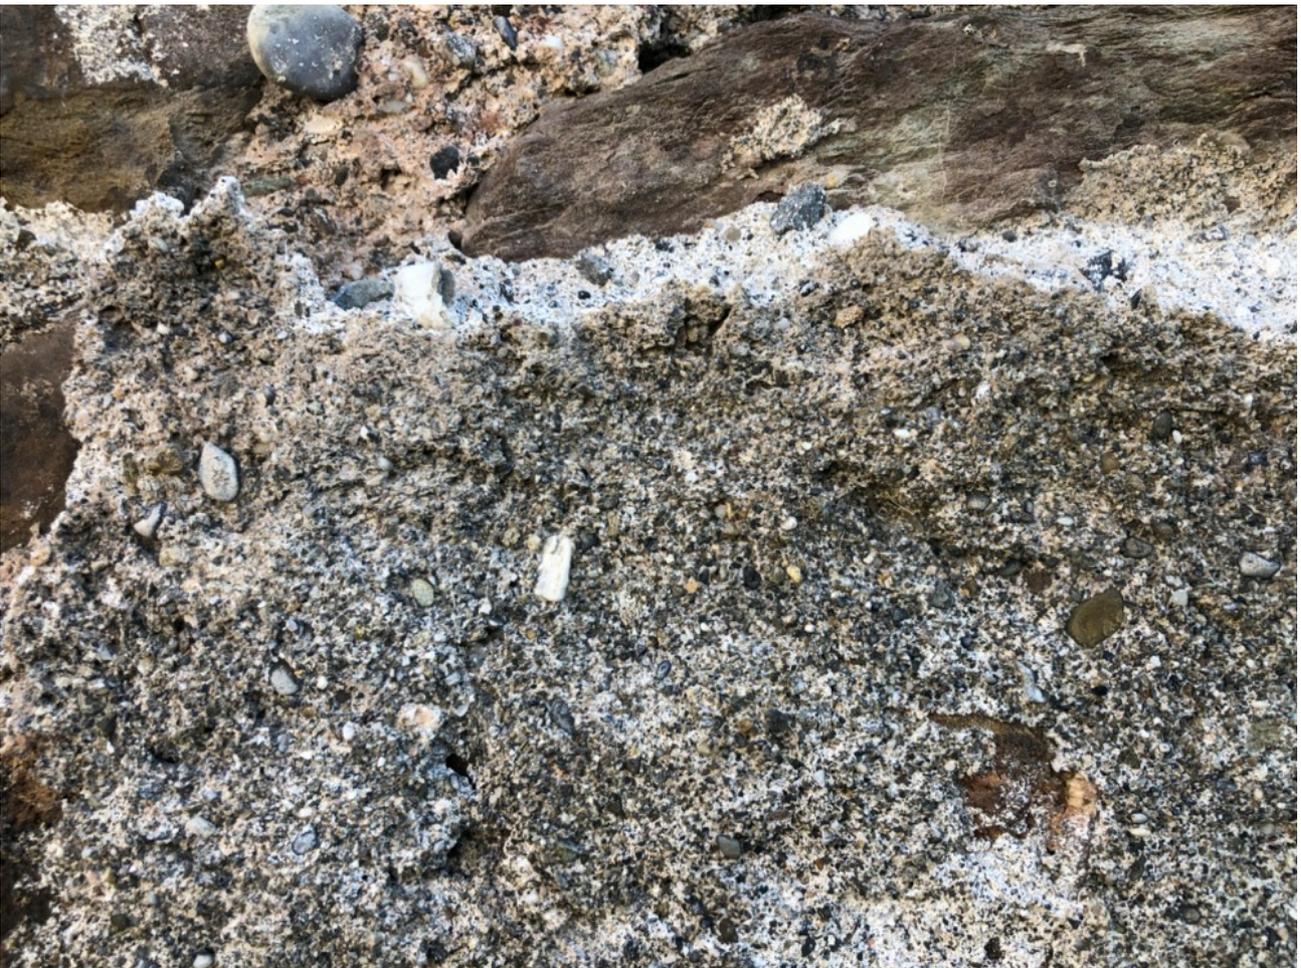
Courtine Nord - Côté intérieur

Présence d'un crépi projeté à la truelle à base de chaux aérienne, d'une granulométrie d'environ 0-15 mm.

Ce crépi est fortement altéré.

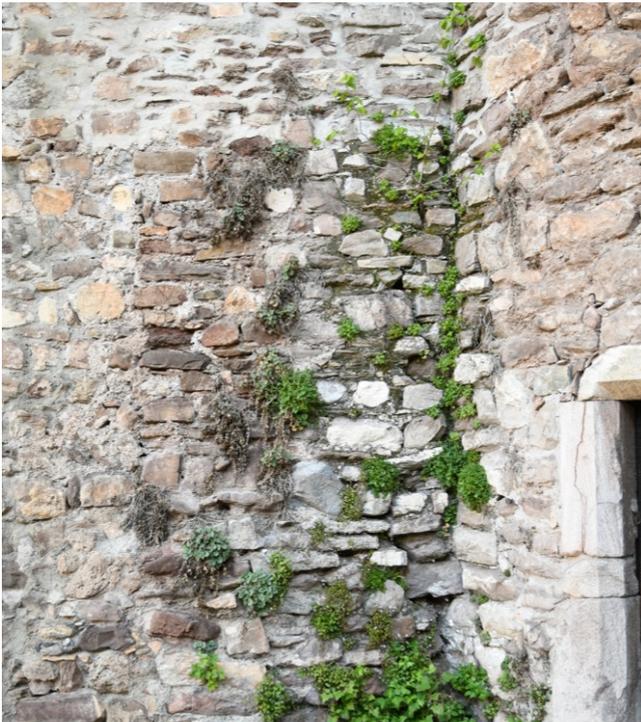
Courtine Nord et Tour Nord-Est - Côté intérieur

Arbuste et lierre engagés dans la maçonnerie.

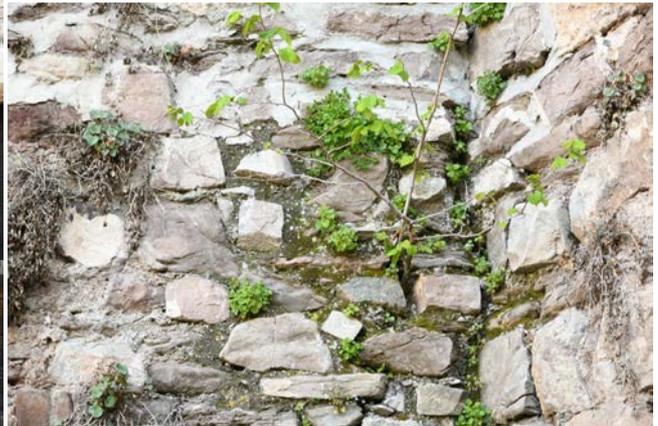
Vestiges de crépi à la chaux projeté et tiré à la truelle.

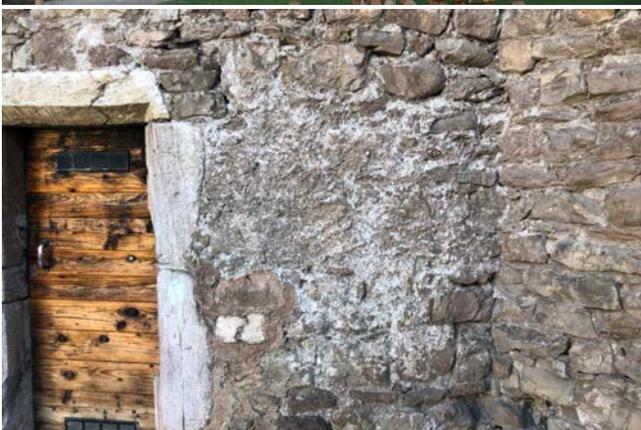
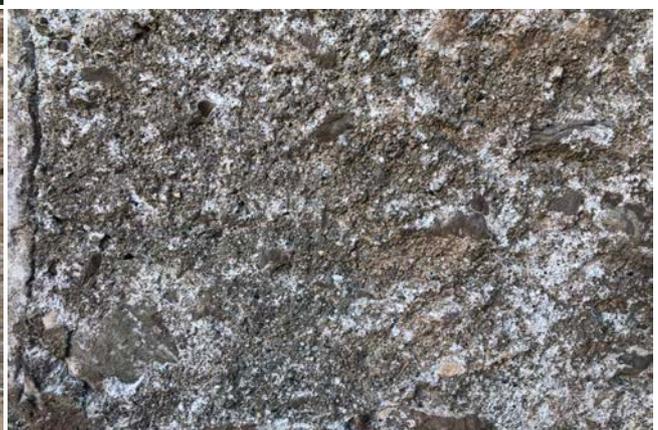
Tour Nord-Est - Côté intérieur

Traces de peinture minérale de couleur brun-rouge.

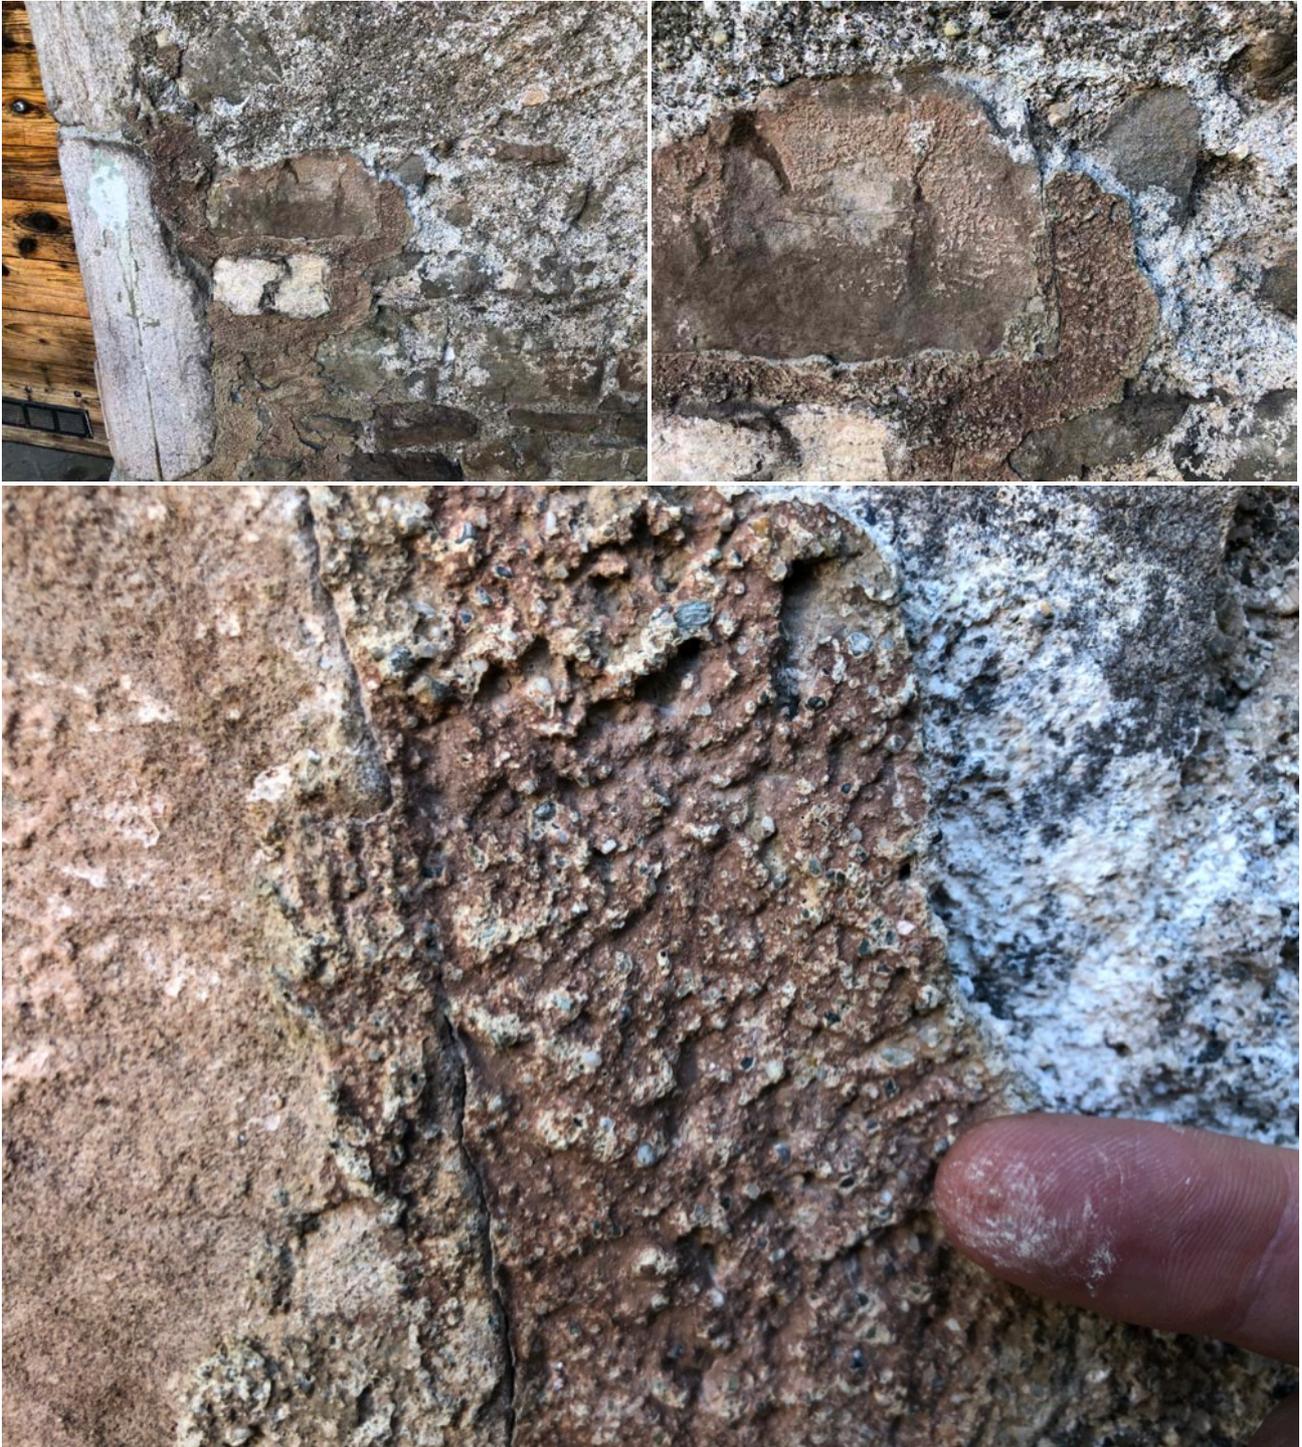
Courtine Est - Côté intérieur

Le crépi a totalement disparu laissant le parement à nu.

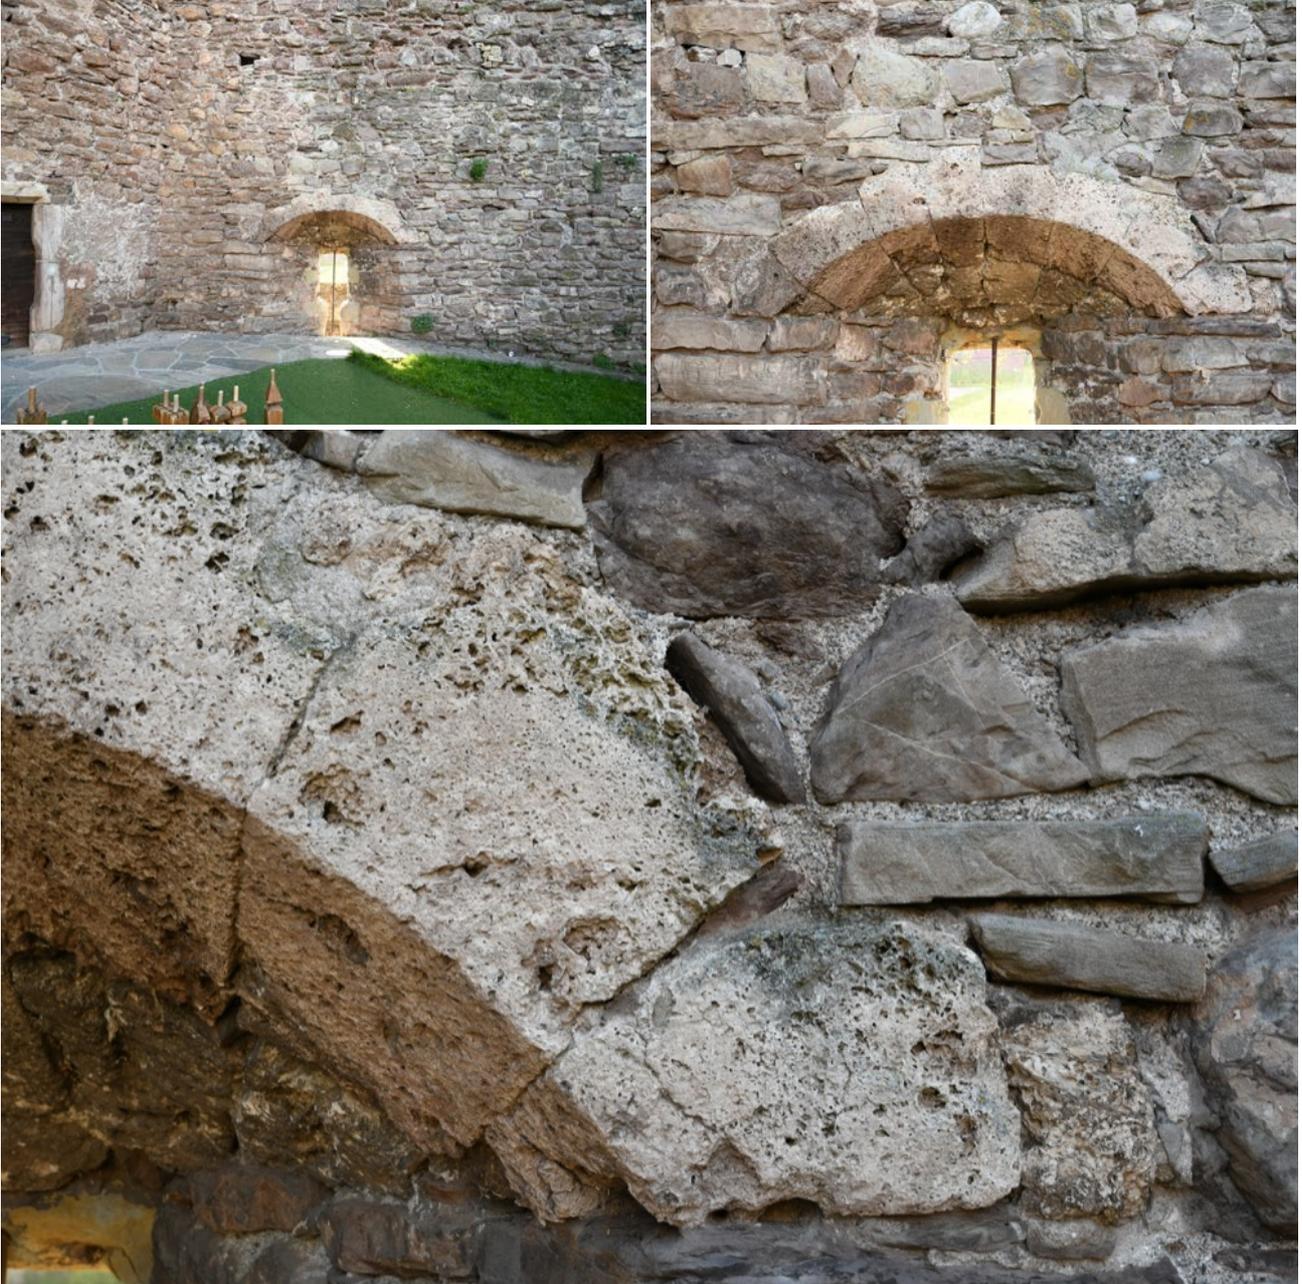
Couverte cintrée en tuf.

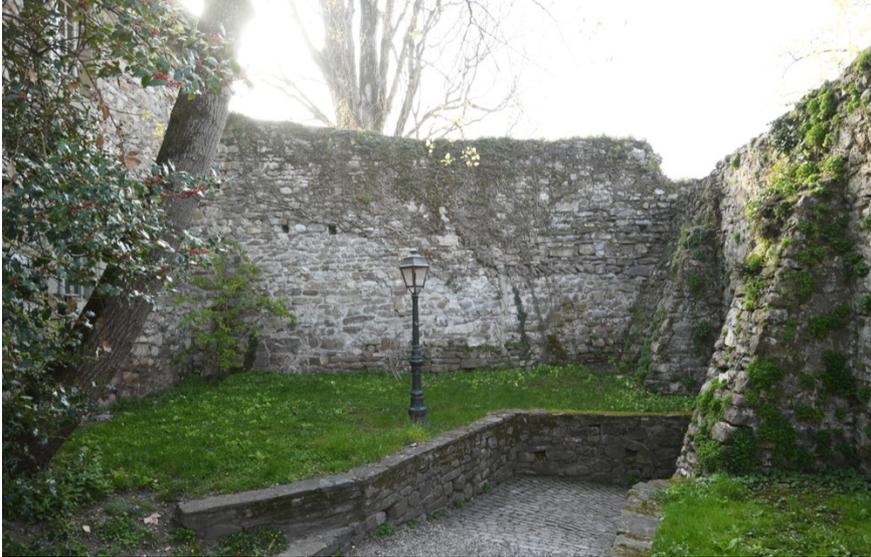
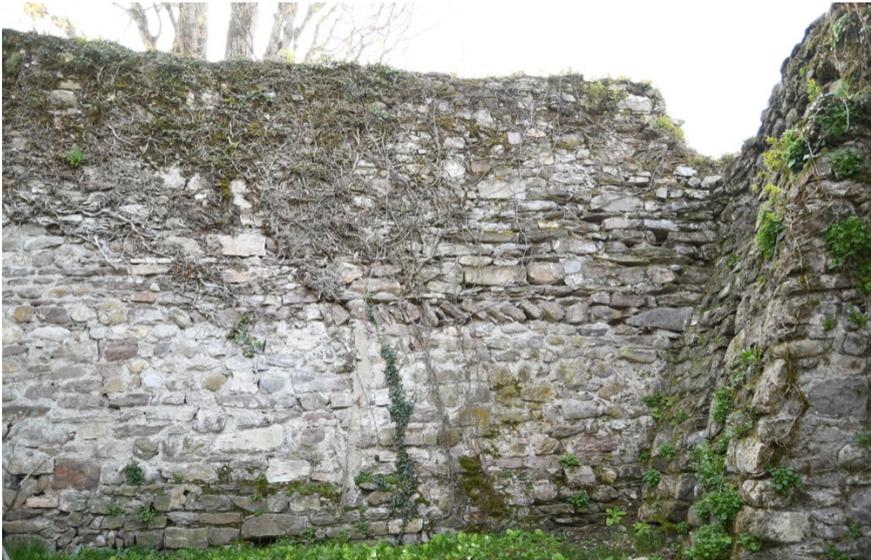
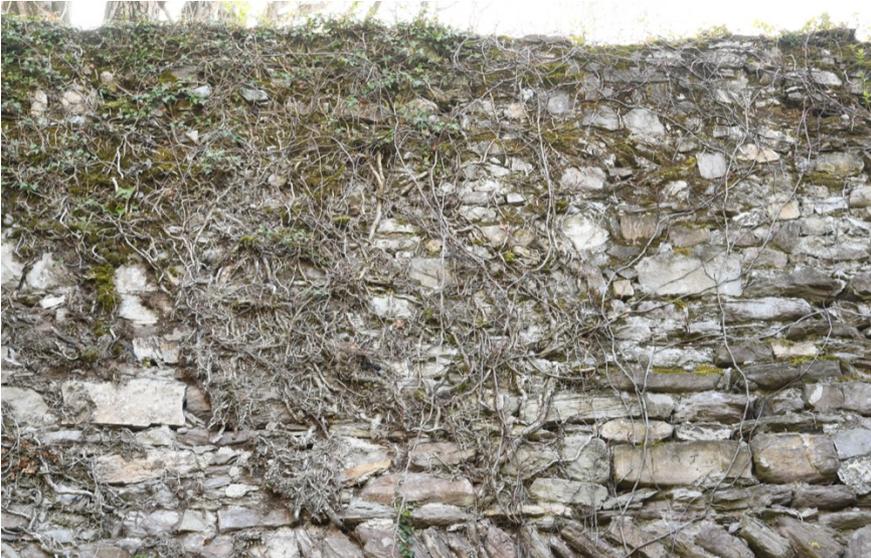
Courtine Est - Côté intérieur

Sur cette partie du mur, le crépi a totalement disparu.

Importante colonisation par le lierre, les racines ont pénétré le parement.

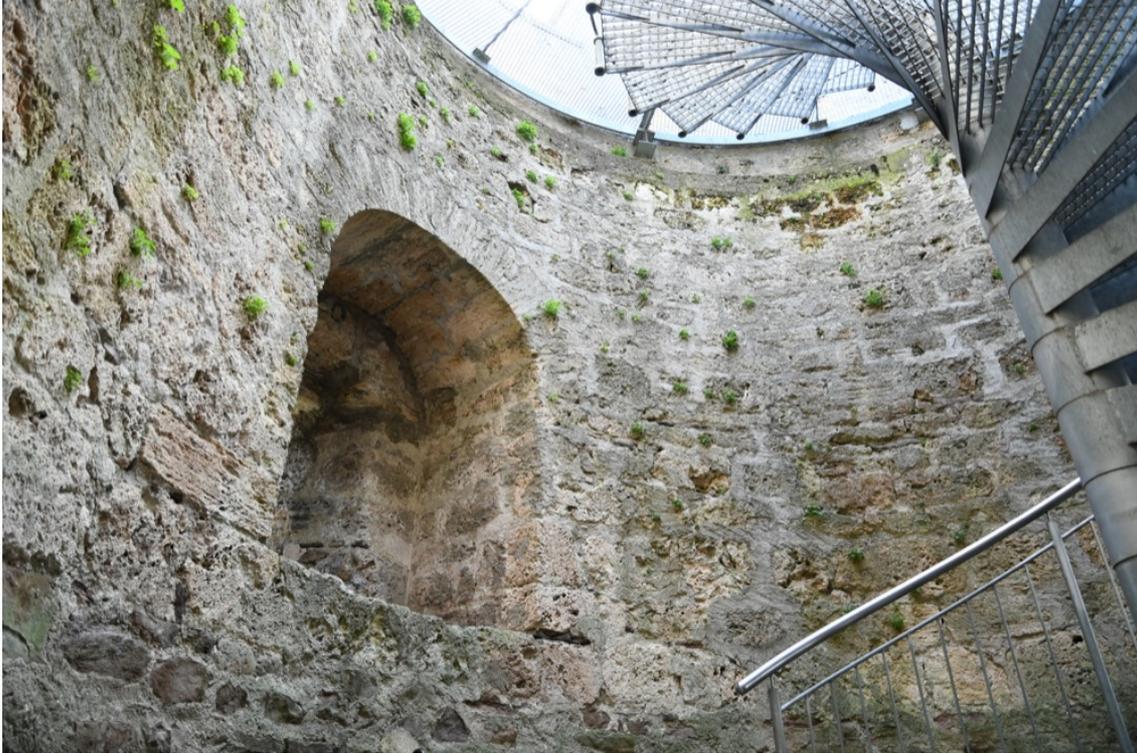
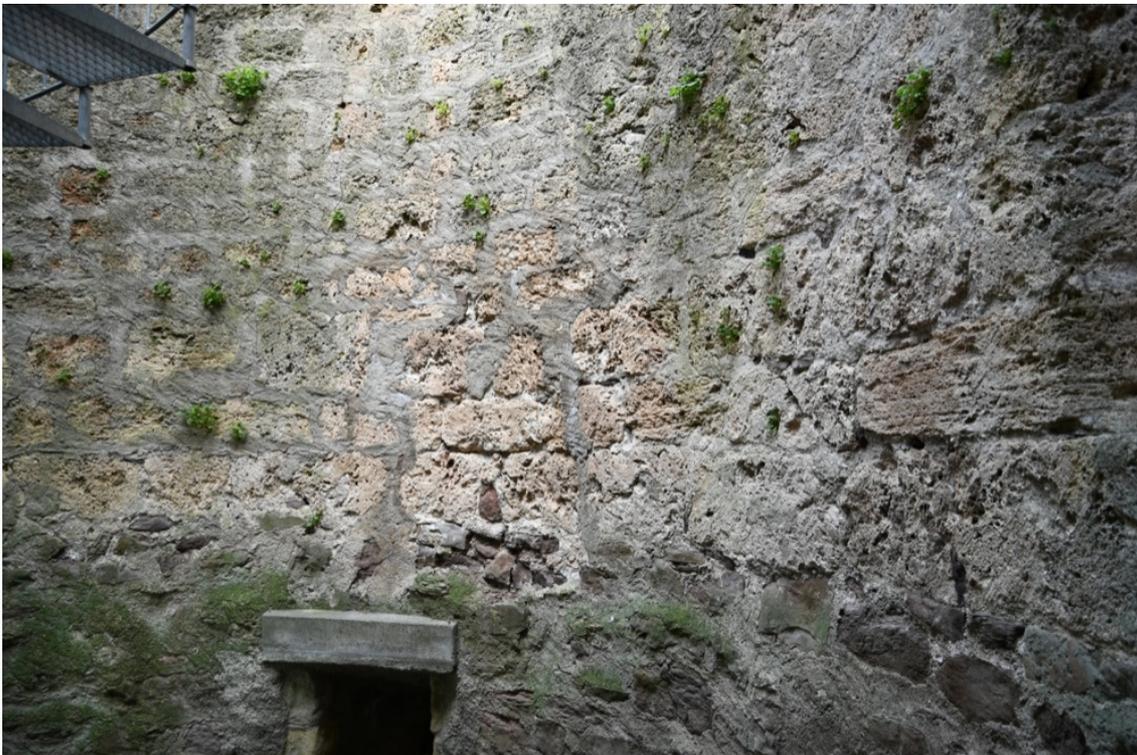
Tour Nord-Est - Intérieur

Le parement en tuf de la partie supérieure de la Tour est pourvu de joints affleurés à base de ciment portland. Le parement en moellons de diverses provenances est recouvert de crépi projeté et tiré à la truelle.

Présence de végétations invasives, de mousses et de lichens sur les parements.

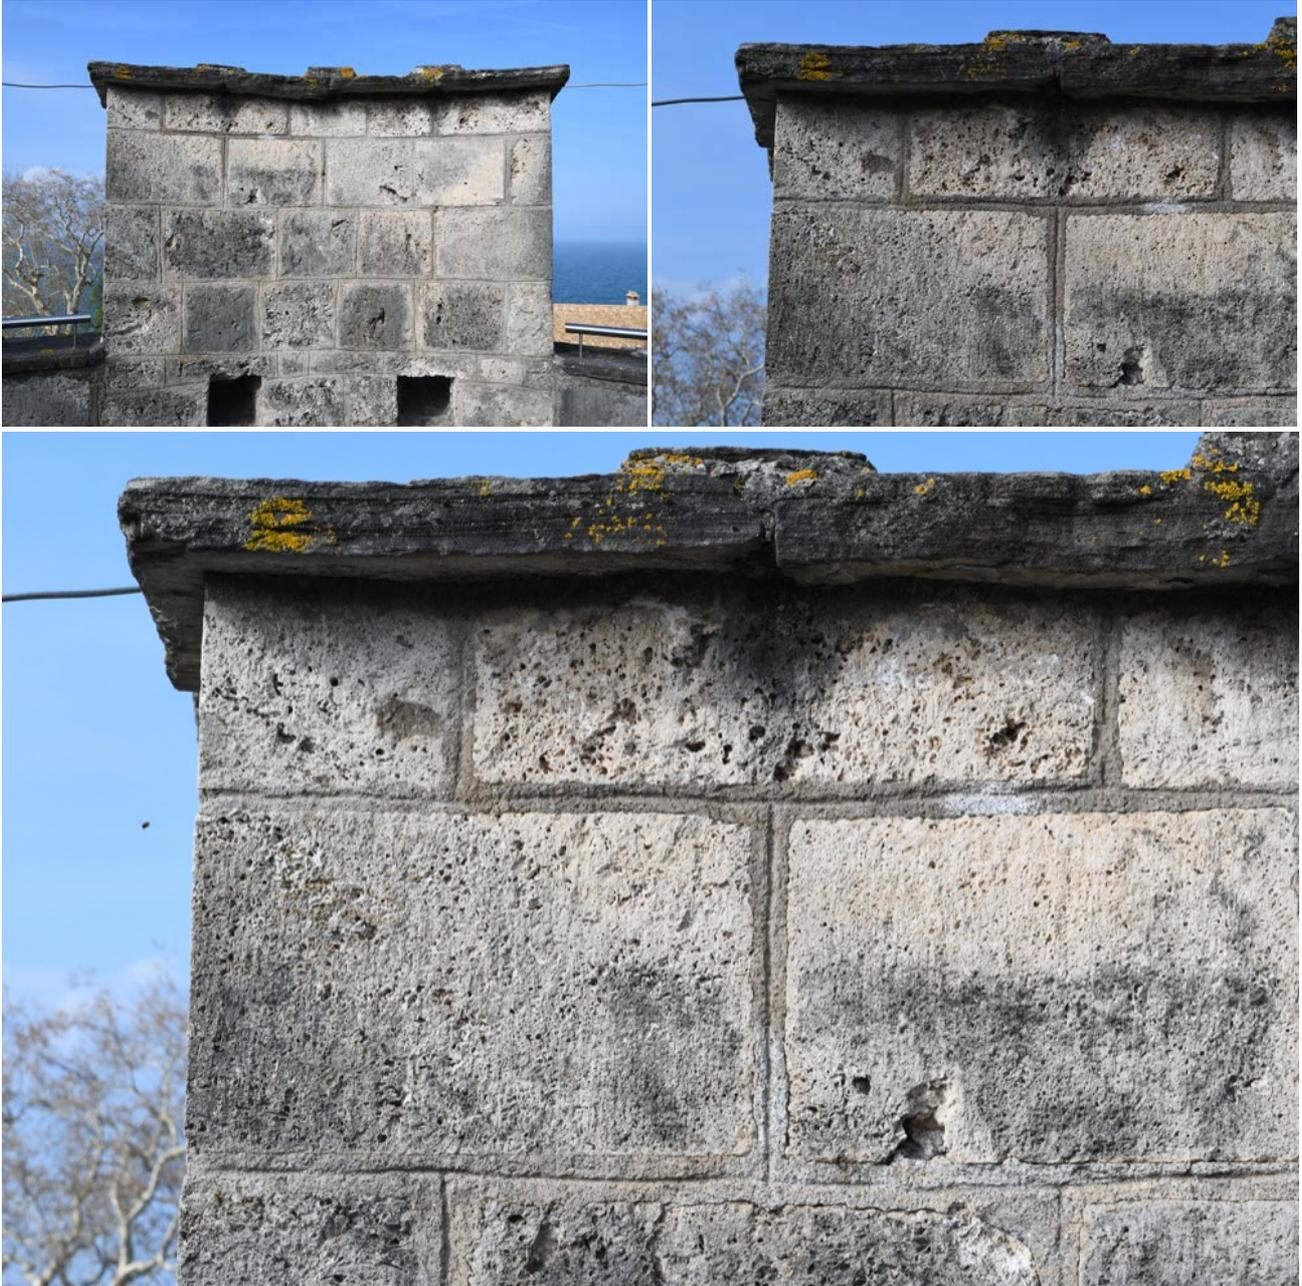
Tour Nord-Est - Intérieur

Le tuf présent au sommet de la Tour est pourvu de joints rubanés affleurés au moellons avec marquage central au fer, ils sont richement dosés en ciment portland.

Les arasées des créneaux sont coiffées par des couvertines en pierre naturelle.
