COMMUNE DE LA TOUR-DE-PEILZ

RÉAMÉNAGEMENT DU CHEMIN DES MURS-BLANCS ET DU
CHEMIN DU VASSIN

BILAN DE LA DÉMARCHE PARTICIPATIVE

AVRIL 2024

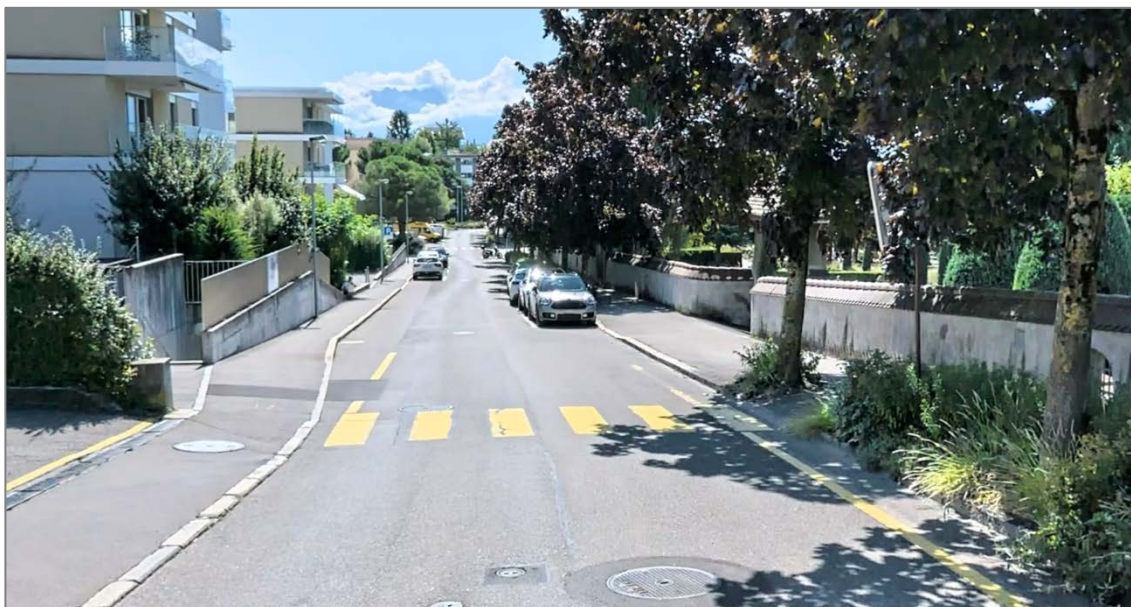
Figure 6 : Passage piétons à proximité de l'écopoint (à gauche derrière la haie) (Source : Apple Maps)

2. Chemin de Vassin, à proximité de l'écopoint : les conditions de visibilité sur le passage piétons ont été décriées. Du côté du cimetière, la végétation pèjore la visibilité sur les rares

piétons descendants. De l'autre côté, bien que les conditions de visibilité soient acceptables selon les normes en vigueur, la situation est considérée comme étant dangereuse, car des piétonnes et piétons peuvent surgir de manière abrupte depuis derrière la haie. Les vitesses des véhicules ont également été pointées du doigt sur ce tronçon précédant la montée (prise d'élan).

Enfin, la circulation importante et le stationnement chaotique hors case, constatés aux heures de dépose à la garderie et l'UAPE exacerbent les problèmes de traversées piétonnes sur le chemin de Vassin.

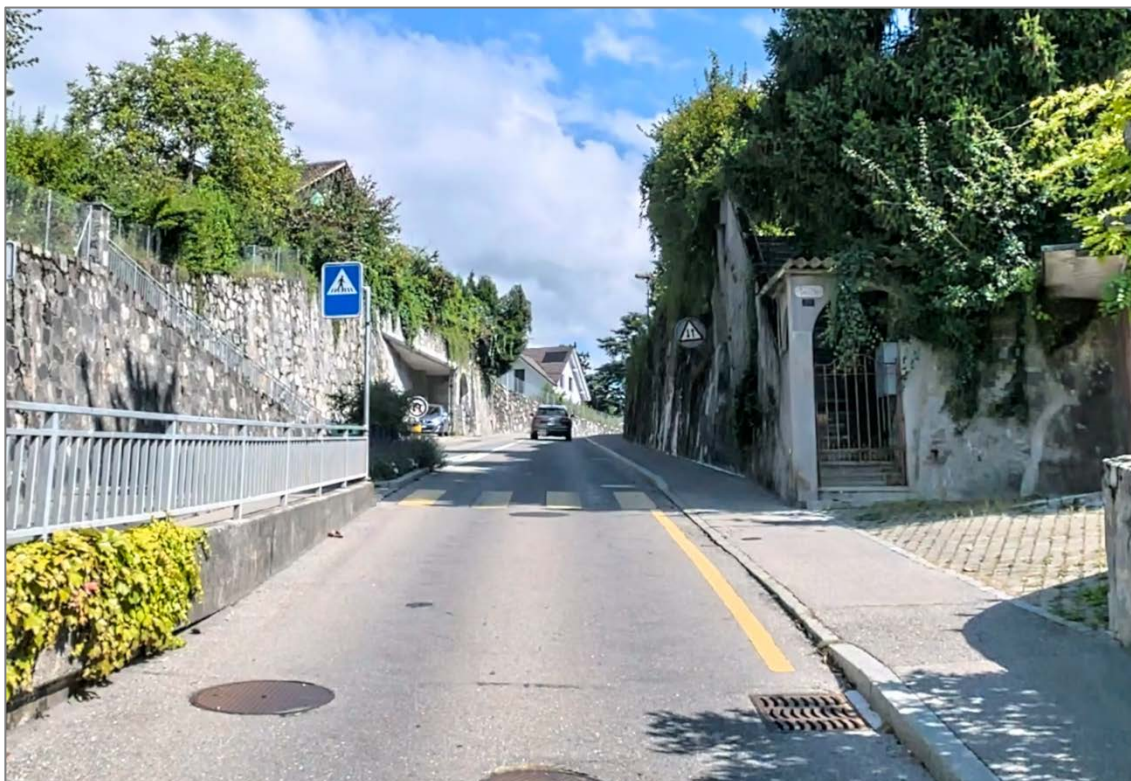
Figure 7 : Passage piétons en haut du chemin de Vassin (Source : Apple Maps)

Haut du chemin de Vassin : également ici, la visibilité sur le passage piétons a été dénoncée. Les trottoirs y sont étroits et les vitesses des véhicules élevées. De plus, les contrastes de luminosité peuvent y être important en raison des murs de pierre présents.

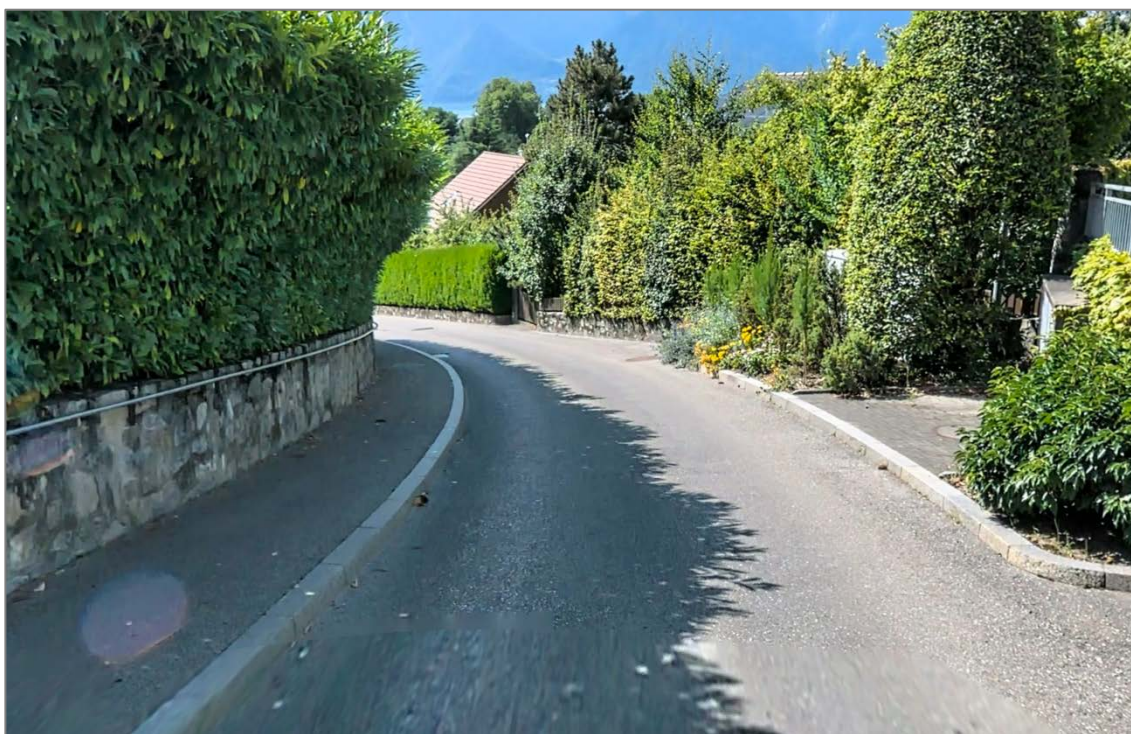
Figure 9 : Trottoir étroit sur le haut du chemin de Vassin (Source : Apple Maps)

Une majorité des participantes et participants a considéré que les trottoirs sont trop étroits sur certains tronçons. Plus particulièrement, à la séparation du chemin des Murs-Blancs en deux, le trottoir est perçu de manière particulièrement négative : par exemple, le long du chemin de Vassin, le trottoir mesure ponctuellement moins de 1.5 m de large alors que de nombreux parents accompagnent leurs enfants. Les (hauts) murs de pierre, la sinuosité de la route et la vitesse élevée des véhicules accroissent ce sentiment d'insécurité.

- Trottoir : étudier la possibilité d'élargir le trottoir le long de la montée, si nécessaire sécuriser par des potelets.
- Vélo : l'aménagement d'un contre sens cyclable ou l'autorisation de circuler sur les trottoirs a été plébiscité par un certain nombre de cyclistes sur le haut du chemin de Vassin. Toutefois, au vu des largeurs des chaussées et des trottoirs ainsi que de la pente, cette solution paraît très délicate à mettre en œuvre.

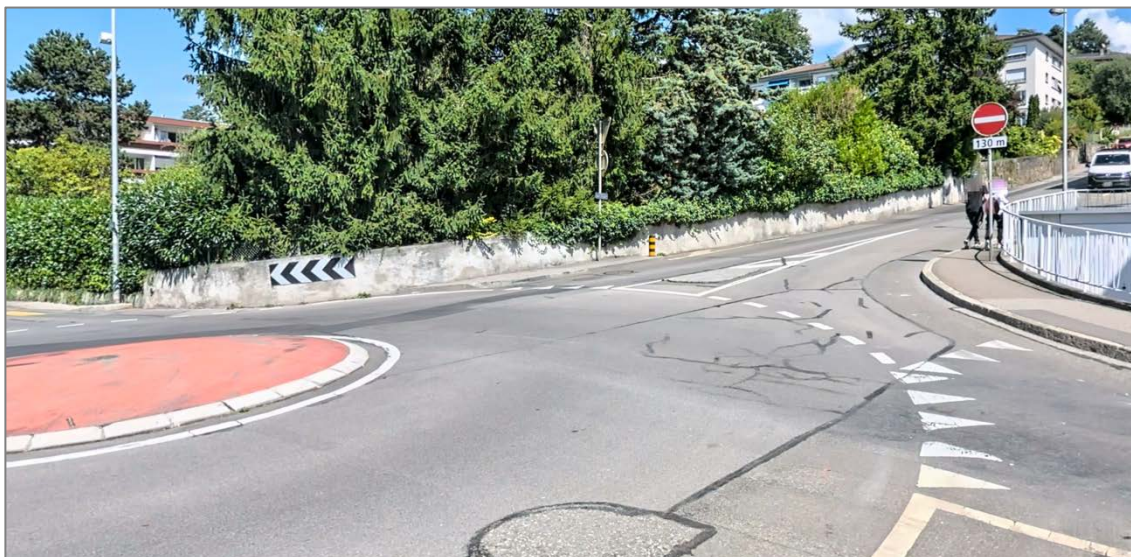
Figure 10 : Absence de passage piétons et de trottoir au débouché du chemin des Murs-Blancs (Source : Apple Maps)

De plus, les riveraines et riverains du chemin des Murs-Blancs ont déploré l'absence de traversée piétonne et de continuité du chemin vers le Boulevard d'Arcangier piétonne au bas de leur rue.

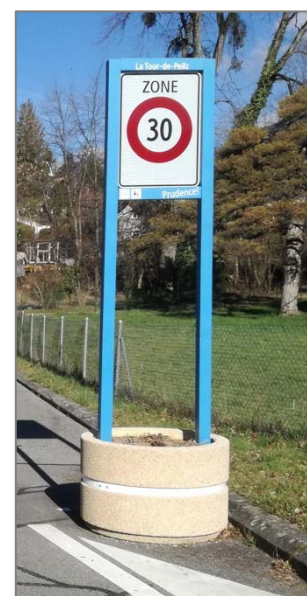
Figure 14 : Un totem boéland

- ▶ La priorité de droite est la règle.
- ▶ En règle générale, on renonce aux passages pour piétons, sauf lorsque des besoins spéciaux en matière de priorité l'exigent.
 - En raison de l'orientation trafic des tronçons concernés, les passages piétons ont fait l'objet d'une réflexion approfondie quant à leur maintien ou non.
- ▶ Les entrées de zone (et sorties) doivent être très clairement signalées.
- ▶ Les piétonnes et piétons peuvent traverser la chaussée où bon leur semble. Ils ne sont néanmoins pas prioritaires. Si des passages pour piétons sont marqués, comme aux abords des écoles, l'utilisation d'un tel passage est obligatoire, lorsque celui-ci se situe à moins de 50 mètres.

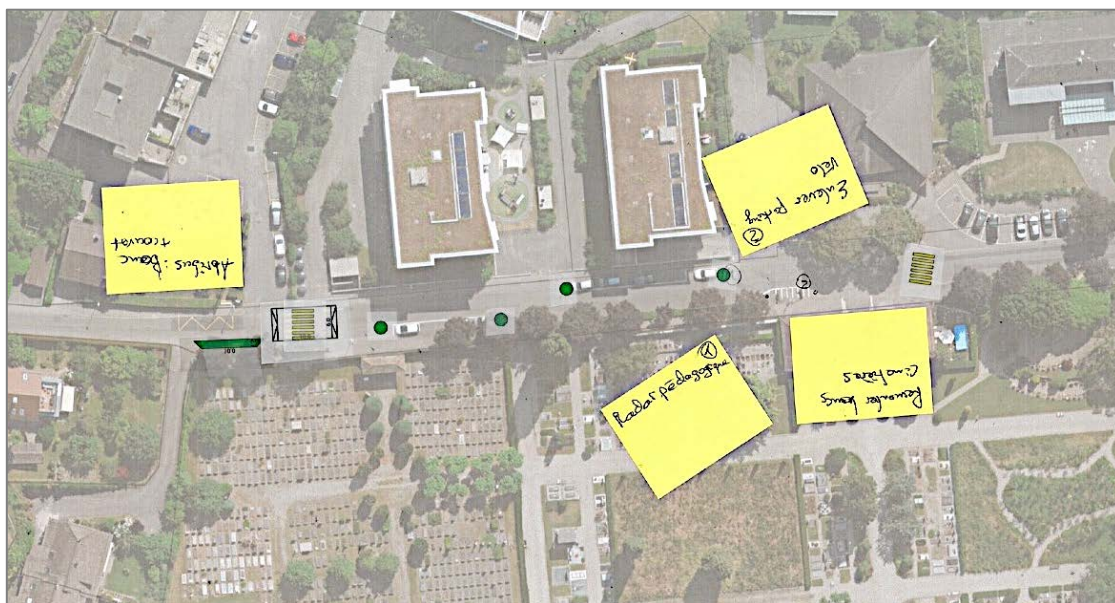
Figure 15 : Propositions d'intervention

Munis de stylos, de post-its et d'outils d'aménagement, les participantes et participants ont fait l'exercice d'imaginer des aménagements possibles pour leur chemin en réponse aux problèmes relevés en première partie. L'utilisation des outils a été rendue difficile en raison des points de vue parfois divergents. Par exemple, les seuils et chicanes ont été plébiscité par certaines personnes et décriés par d'autres.

L'objectif ici n'est pas d'exposer chaque idée et de l'analyser d'un point de vue technique, mais plutôt de résumer les besoins d'intervention évoqués. L'ensemble des propositions (photos des plans) est annexé au présent document.

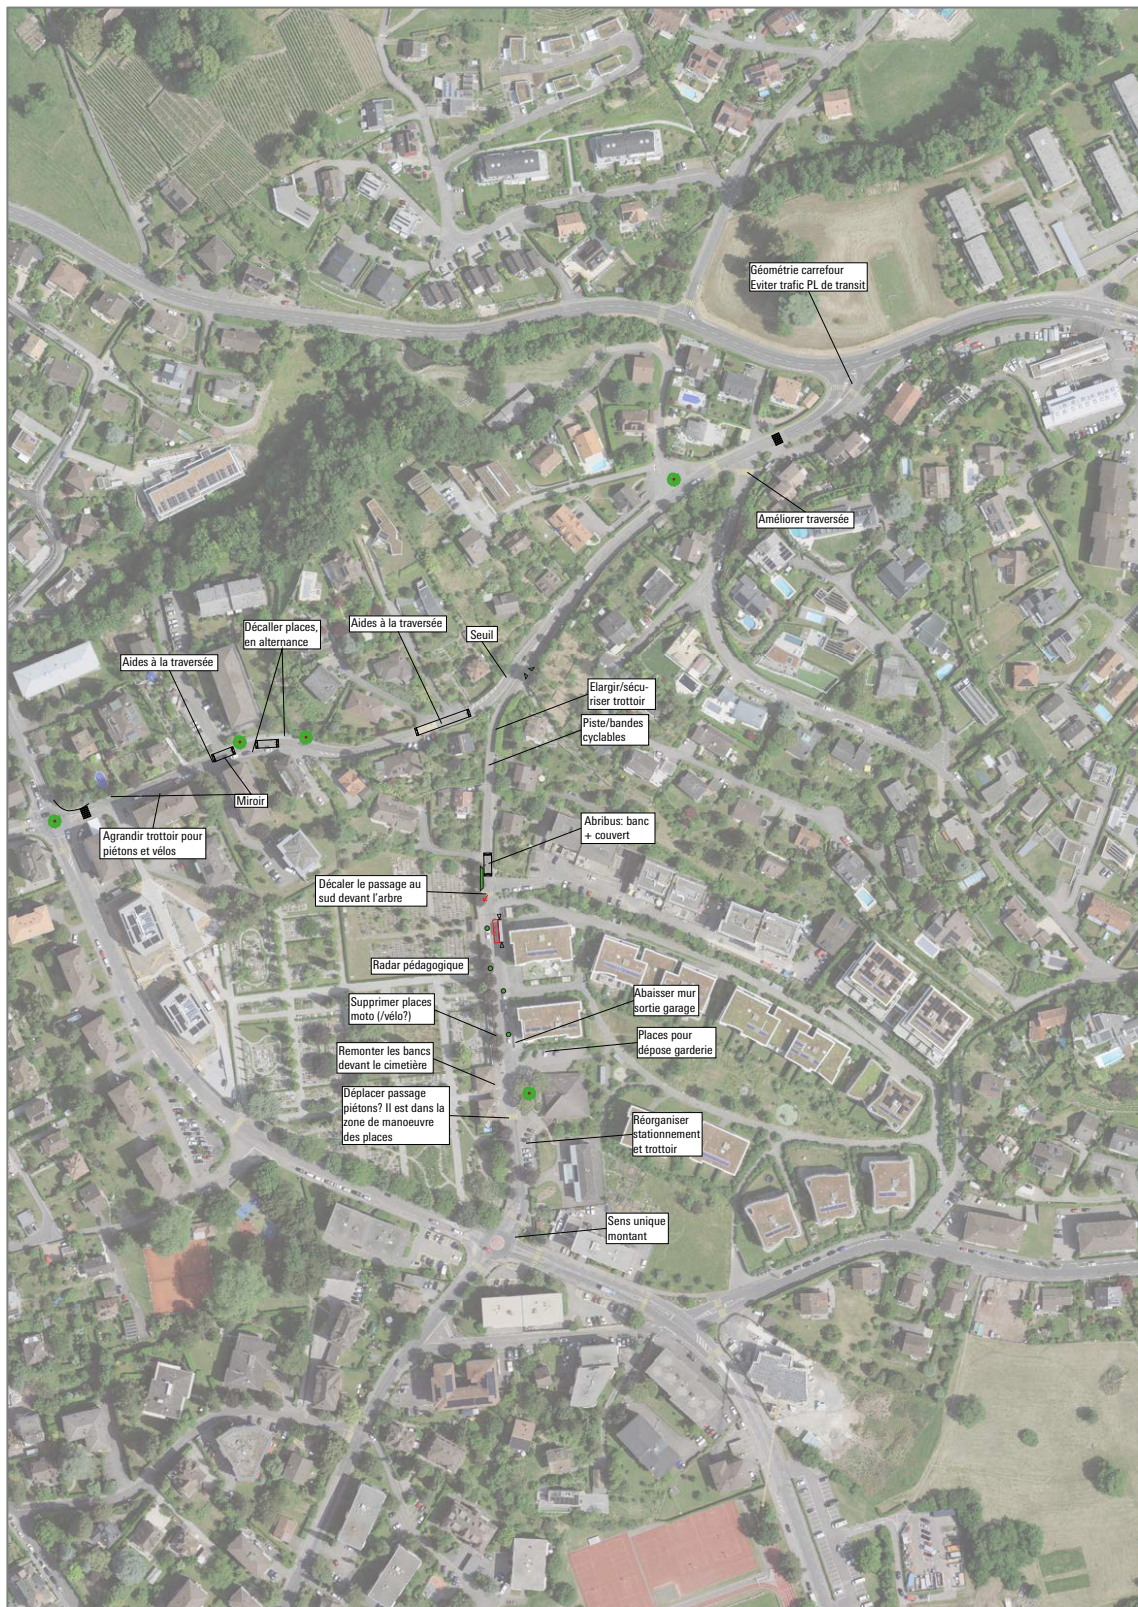
Figure 17 : Synthèse des propositions des habitants

La planche ci-après synthétise les commentaires des habitants. Les planches de travail des ateliers sont annexées.
