**Rapport de la commission ad hoc chargée d'étudier le préavis municipal N° 16/2024 – Demande pour un crédit de construction de Fr. 360'000.- destiné à l'entretien et la rénovation du mur d'escarpe au pied des courtines du château de La Tour-de-Peilz.**

## PRÉAVIS MUNICIPAL N° 16/2024

Demande pour un crédit de construction de Fr. 360'000.- destiné à l'entretien et la rénovation du mur d'escarpe au pied des courtines du château de La Tour-de-Peilz

## Rapport préliminaire

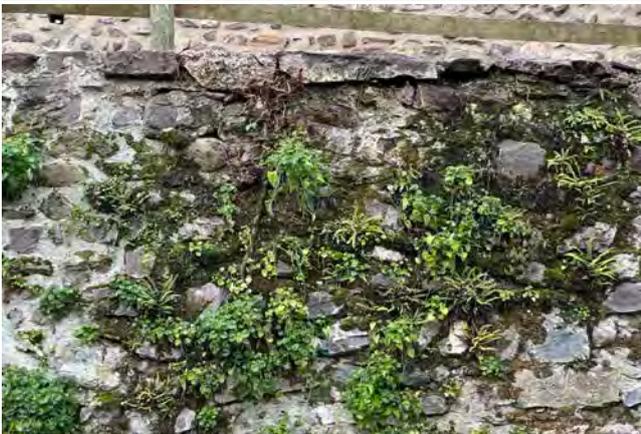
Localement le mortier de montage a disparu avec un risque de déchaussement des moellons.

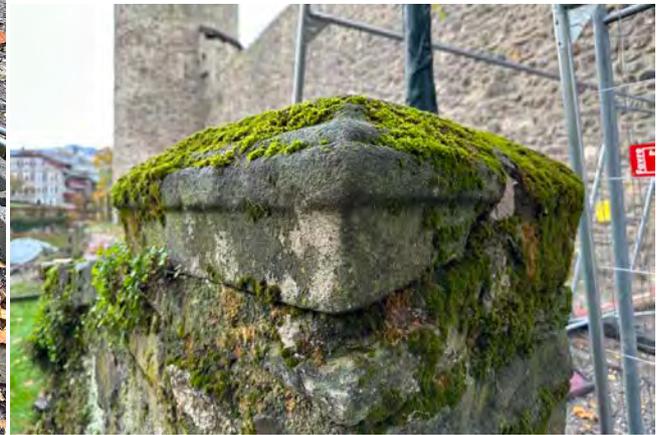
Pilier coiffé d'un chapiteau mouluré en molasse.

Fissure du chapiteau en son centre ayant été rhabillée à l'aide d'un crépi riche en ciment portland.

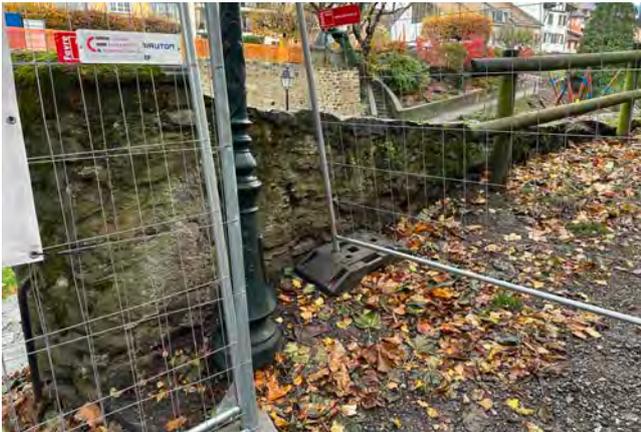
**Mur d'escarpe côté Château - Face côté chemin et couronnement**

Cette zone est recouverte d'un crépi projeté et tiré à la truelle à base de chaux et de ciment portland.

Son état de conservation est mauvais.

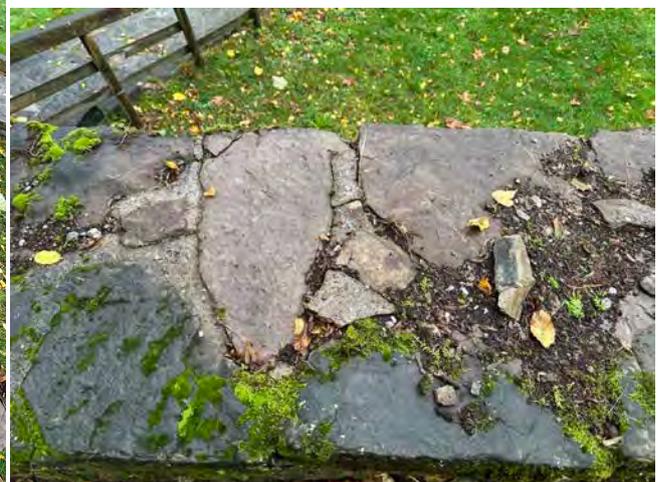
Cette partie est pourvue du couronnement le plus large (env. 75 cm). Il est composé de cadettes de couronnement de petite taille ne faisant pas toute la largeur du mur, posées en opus incertum.

Les nombreux joints richement dosés en ciment portland sont presque tous fissurés et/ou décollés.

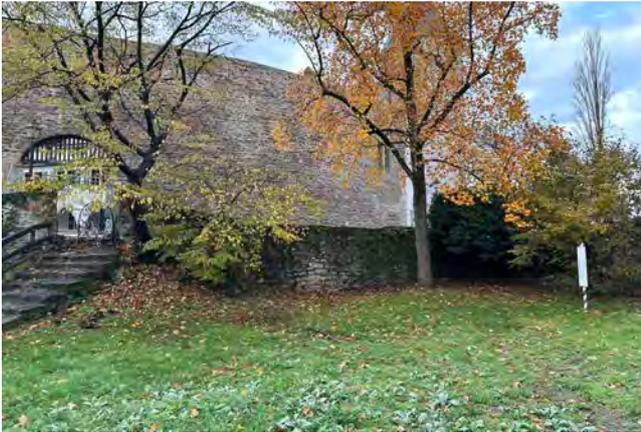
### Mur d'escarpe côté Château - Face côté fossé

De nombreux manques de matière sont visibles sur ce pilier: décollement du crépi, disparition du mortier de montage et désagrégation de moellons.

Présence lacunaire d'un crépi projeté et tiré à la truelle riche en ciment portland.

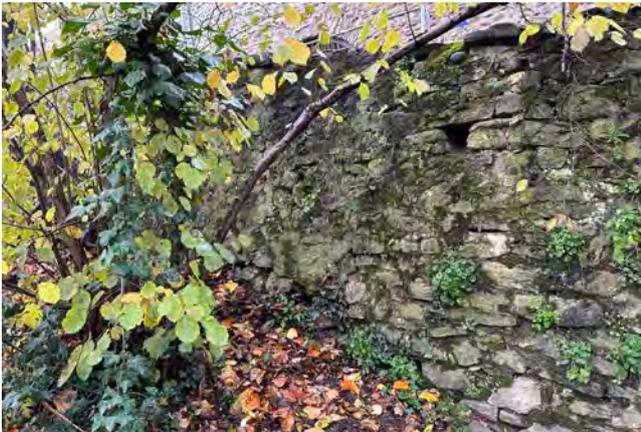
### Mur d'escarpe côté Château - Face côté fossé

Important manque du mortier de montage.  
Risque de déchaussement des moellons.

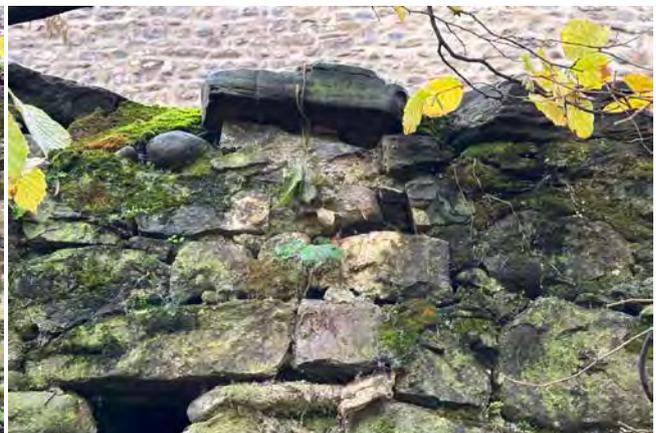
Largeurs irrégulières des cadettes de couronnement en grès mi-dur à dur.

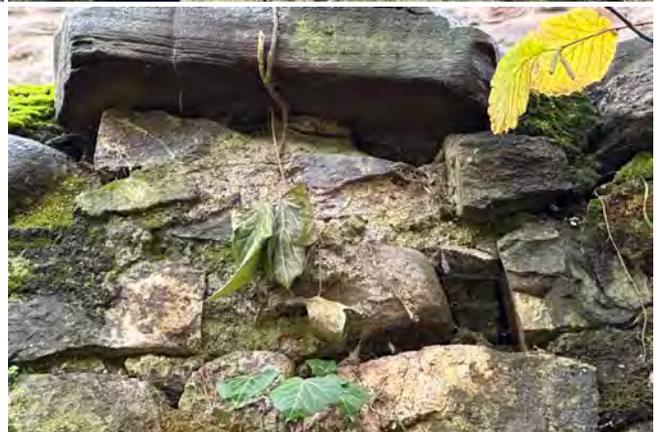
Sur certaines zones, le mortier de montage se désagrège et est fortement érodé.

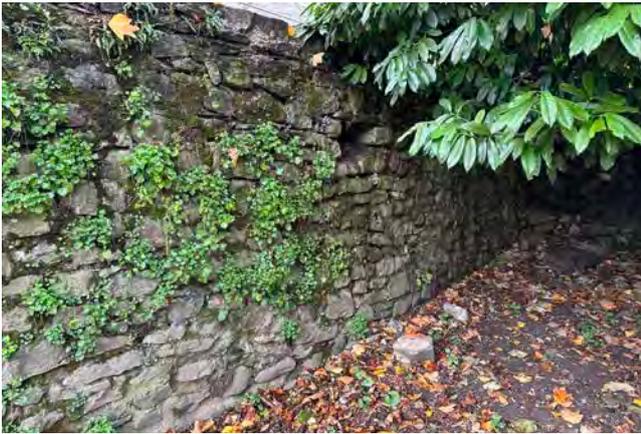
### Mur d'escarpe côté Château - Face côté fossé

Descellement d'un moellons du parement, visible au pied du mur .

Le mortier de montage a été remplacé en partie par la terre.

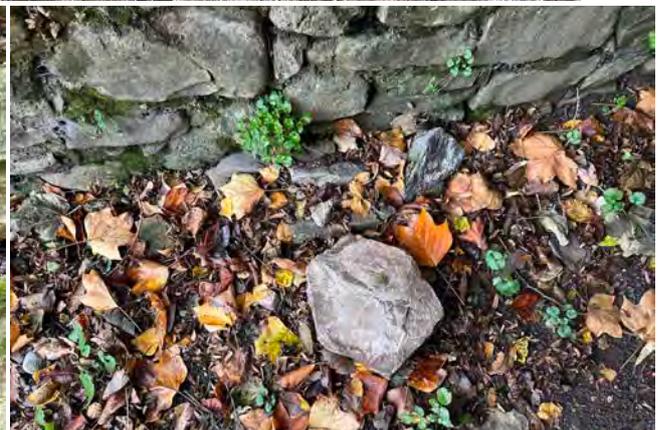
Manque de cohésion entre les moellons en raison de la disparition du mortier de hourdage.

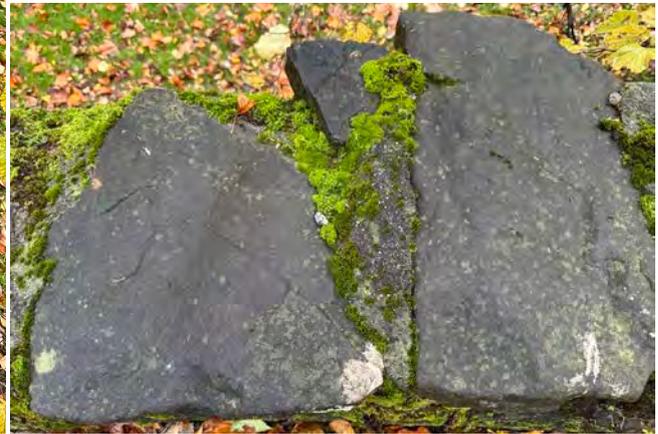
Le couronnement est composé de cadettes faisant toute la largeur mur. Ce type de couronnement est le plus efficace.

Fissure visible au raccord entre le joint et la cadette laissant pénétrer l'eau.

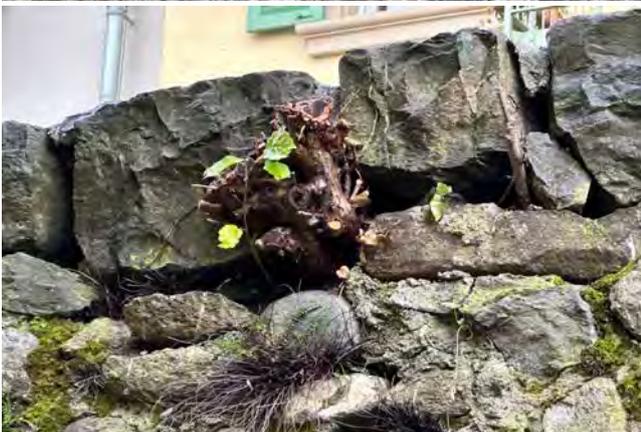
Racine de lierre engagée profondément dans la maçonnerie causant d'importantes altérations du parement.

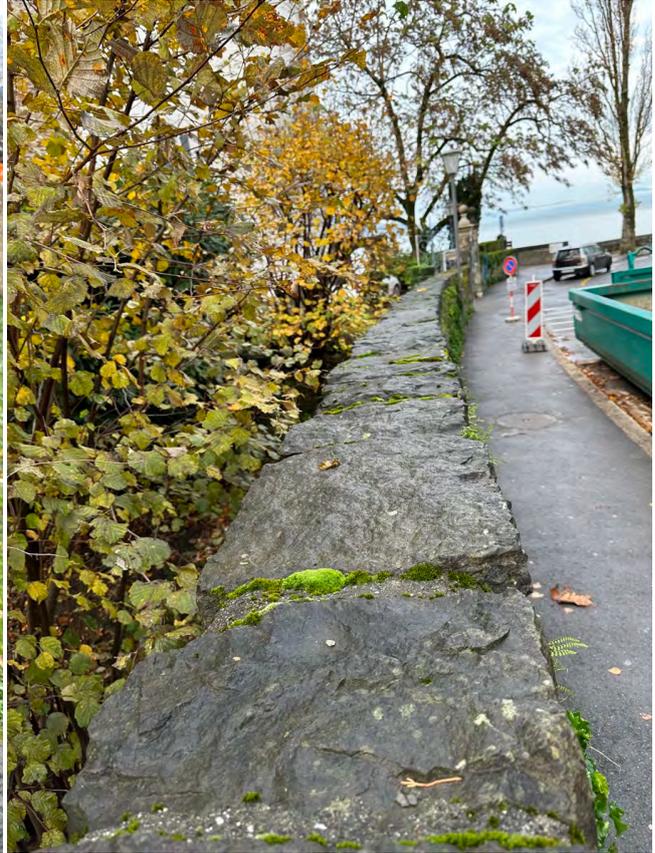
## Mur d'escarpe côté route - Face côté trottoir

Couronnement composé principalement de cadettes en calcaire dur faisant toute la largeur du mur.

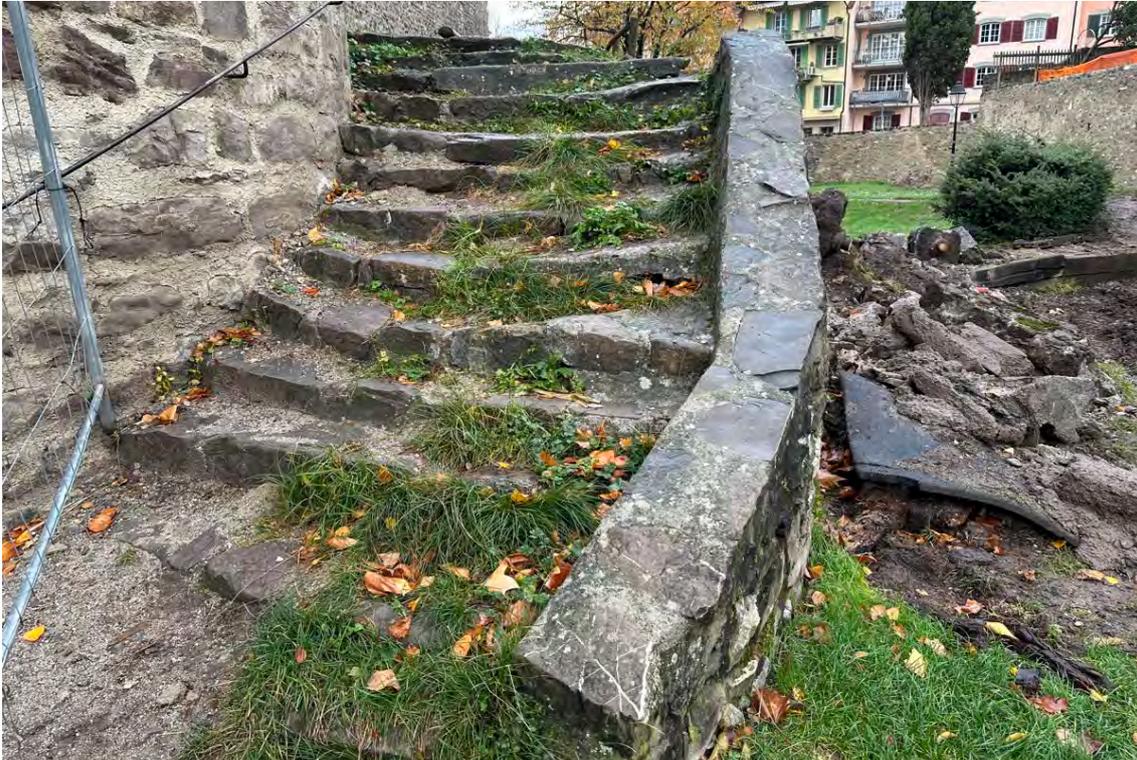
Déformation de l'escalier en pierre naturelle.

La réfection du mur d'échiffre aura un impact direct sur l'ensemble de l'escalier.
