## PRÉAVIS MUNICIPAL N° 16/2024

Demande pour un crédit de construction de Fr. 360'000.- destiné à l'entretien et la rénovation du mur d'escarpe au pied des courtines du château de La Tour-de-Peilz

## **Château Murs d'escarpe restants**

### **Analyse des parements et des revêtements des murs**

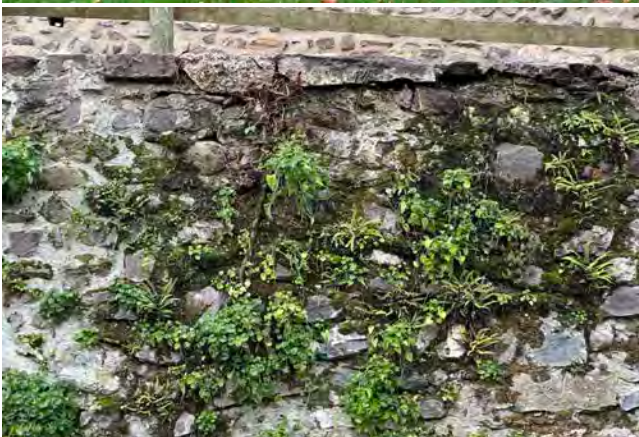
Descellement des cadettes de couronnement causé par les racines du lierre.

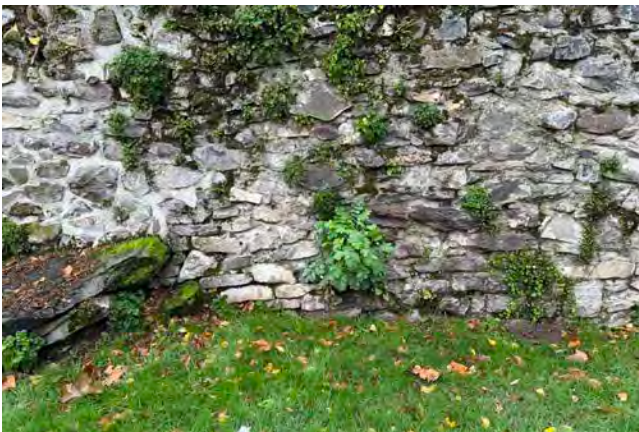
Localement le mortier de montage a disparu avec un risque de déchaussement des moellons.

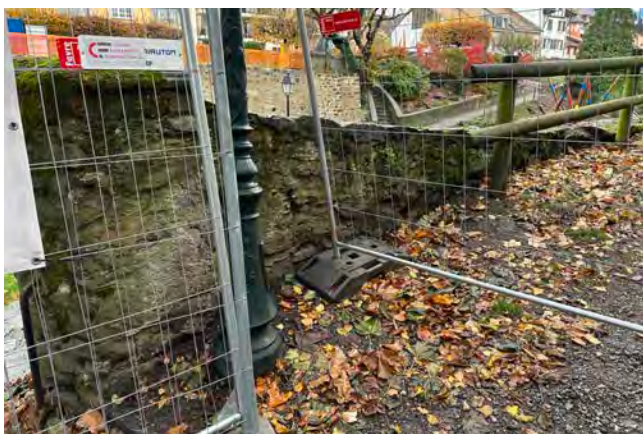
**Mur d'escarpe côté Château - Face côté chemin et couronnement**

Cette zone est recouverte d'un crépi projeté et tiré à la truelle à base de chaux et de ciment portland.

Son état de conservation est mauvais.

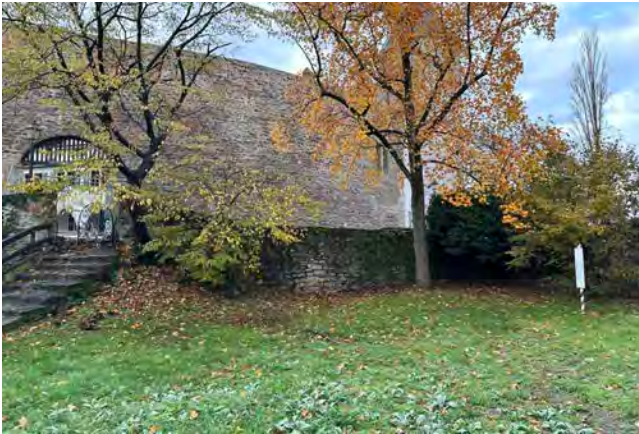
**Mur d'escarpe côté Château - Face côté fossé**

De nombreux manques de matière sont visibles sur ce pilier: décollement du crépi, disparition du mortier de montage et désagrégation de moellons.

Présence lacunaire d'un crépi projeté et tiré à la truelle riche en ciment portland.

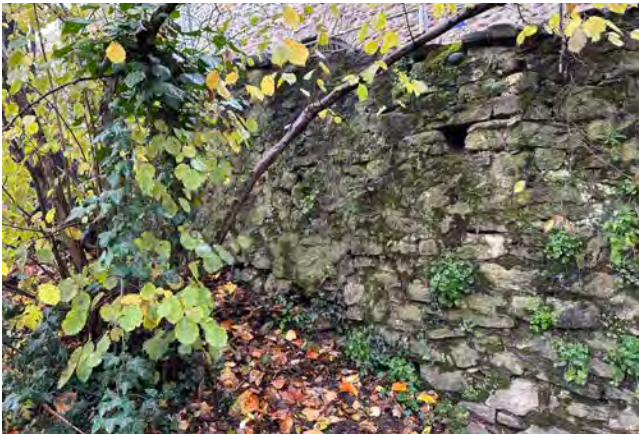
## Mur d'escarpe côté Château - Face côté fossé

Important manque du mortier de montage.  
Risque de déchaussement des moellons.

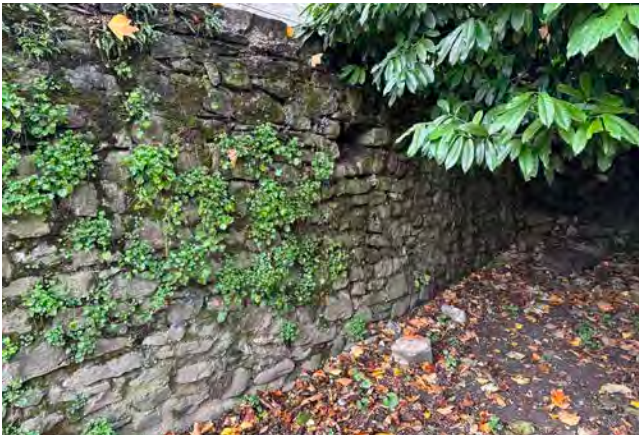
### Mur d'escarpe côté Château - Face côté fossé

Descellement d'un moellons du parement, visible au pied du mur .

Le mortier de montage a été remplacé en partie par la terre.

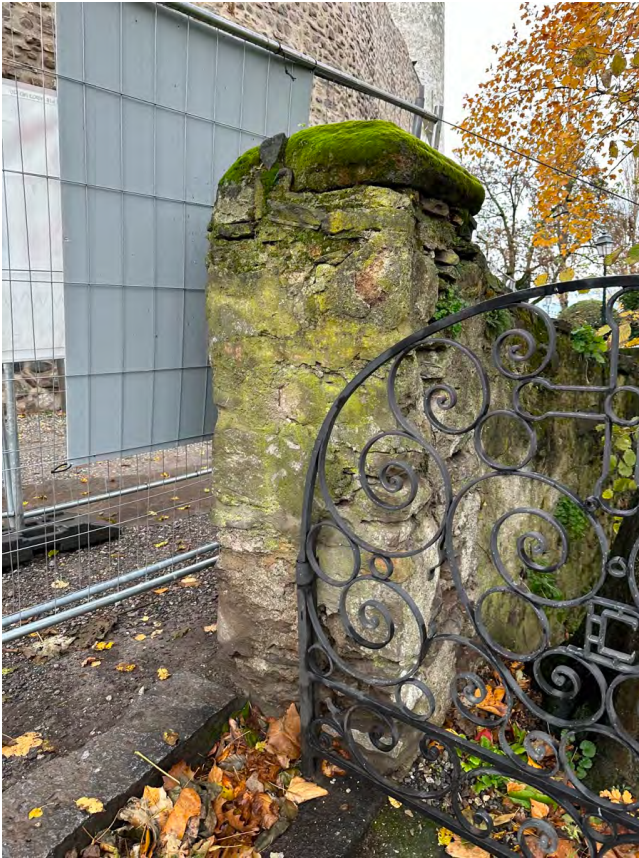
## Mur d'escarpe côté Château - Face côté chemin et couronnement

Comme sur l'autre pilier, le couronnement en molasse est fissuré et sommairement rhabillé.

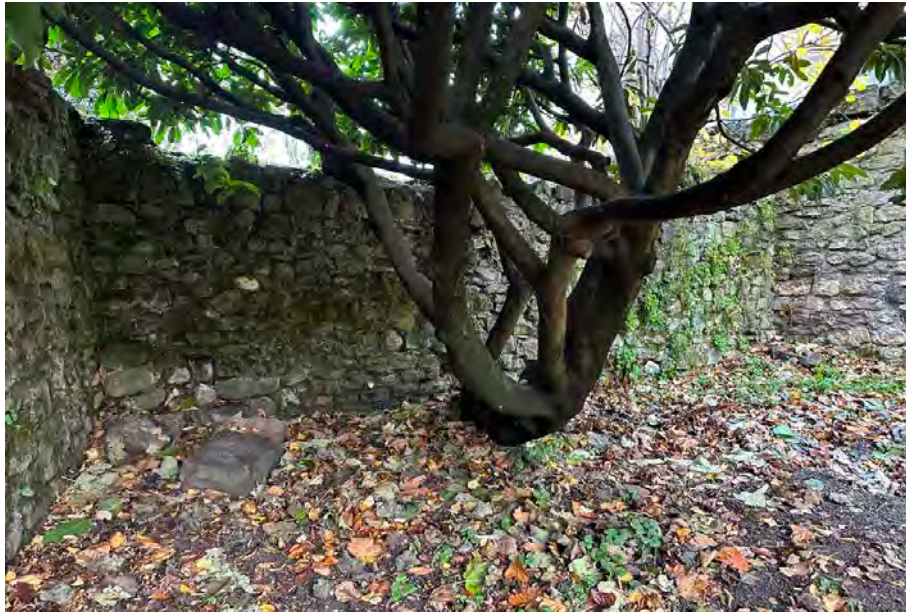
### **Mur d'escarpe entre Château et route - Face côté fossé**

Décohésion et pulvérulence du mortier de montage.

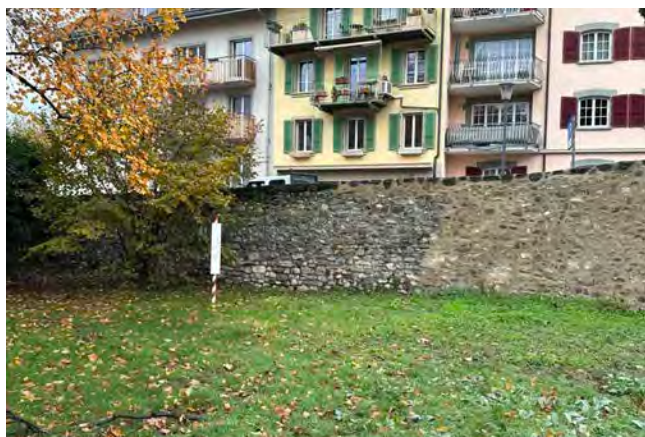
**Mur d'escarpe côté route - Face côté fossé**

Le mur d'escarpe du côté route est pourvu de moellons semblables aux autres murs ainsi que du même mode de construction.

Le mur est pourvu de différents jointoiements riches en ciment portland et chaux/ciment portland. La partie supérieure du mur, sur environ 60 cm, est disloquée. Les infiltrations d'eau à travers le couronnement en sont la cause.

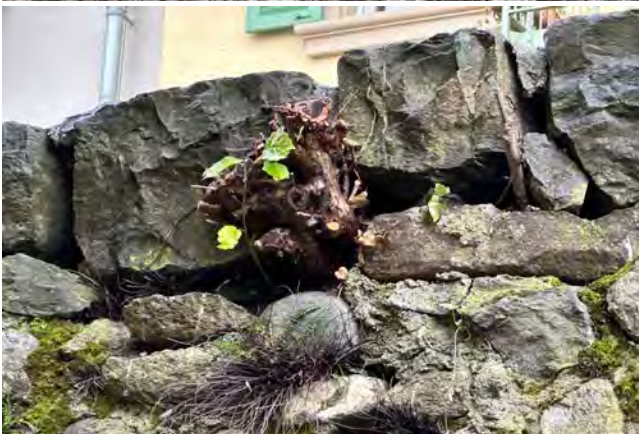
Racine de lierre engagée profondément dans la maçonnerie causant d'importantes altérations du parement.

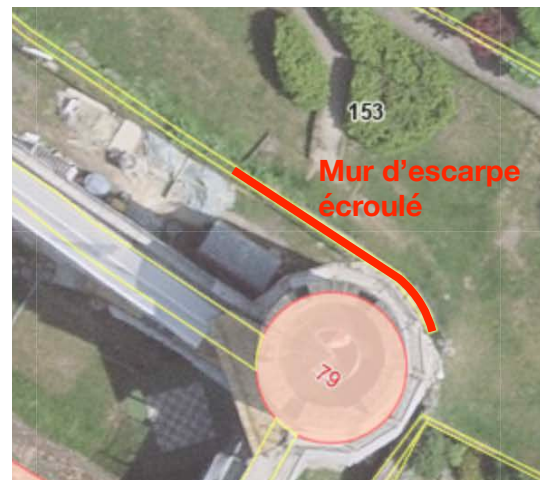
Des travaux d'aménagement d'une nouvelle place de jeux ont eu lieu à proximité du mur d'escarpe, en fin d'année 2023. L'entreprise de maçonnerie a choisi de faire venir un camion sur le chemin situé entre le mur de courtine du château et le mur d'escarpe pour le bétonnage d'un socle. Dans la dernière phase de la manoeuvre, le camion s'est retrouvé extrêmement proche du mur, le faisant s'effondrer sur une longueur d'environ 7.0 m.

On peut donc affirmer que ce mur était tout à fait fonctionnel avant l'arrivée du camion. La cause de l'effondrement est donc à imputer à la présence d'une charge trop importante et trop proche à l'arrière du mur.

- Démolition des différents parements disloqués impactés par l'effondrement
- Récupération, nettoyage et stockage des moellons des murs démolis en vue d'une réutilisation
- Reconstruction des murs à l'identique
- Fourniture de moellons pour compléter les pertes dues au démontage
- Application de crépis à base de chaux en utilisant les modèles de crépis anciens existants
- Remplacement des cadettes de couronnement en pierre naturelle dégradées
- Reconstruction de l'escalier d'accès
