VILLE DE
LA TOUR-DE-PEILZ
Municipalité

PRÉAVIS MUNICIPAL No 1/2012

Demande d'un crédit de construction de Fr. 670'000.-- pour l'assainissement du trottoir et le remplacement des luminaires de l'avenue de Traménaz (N^{os} 44 à 68).

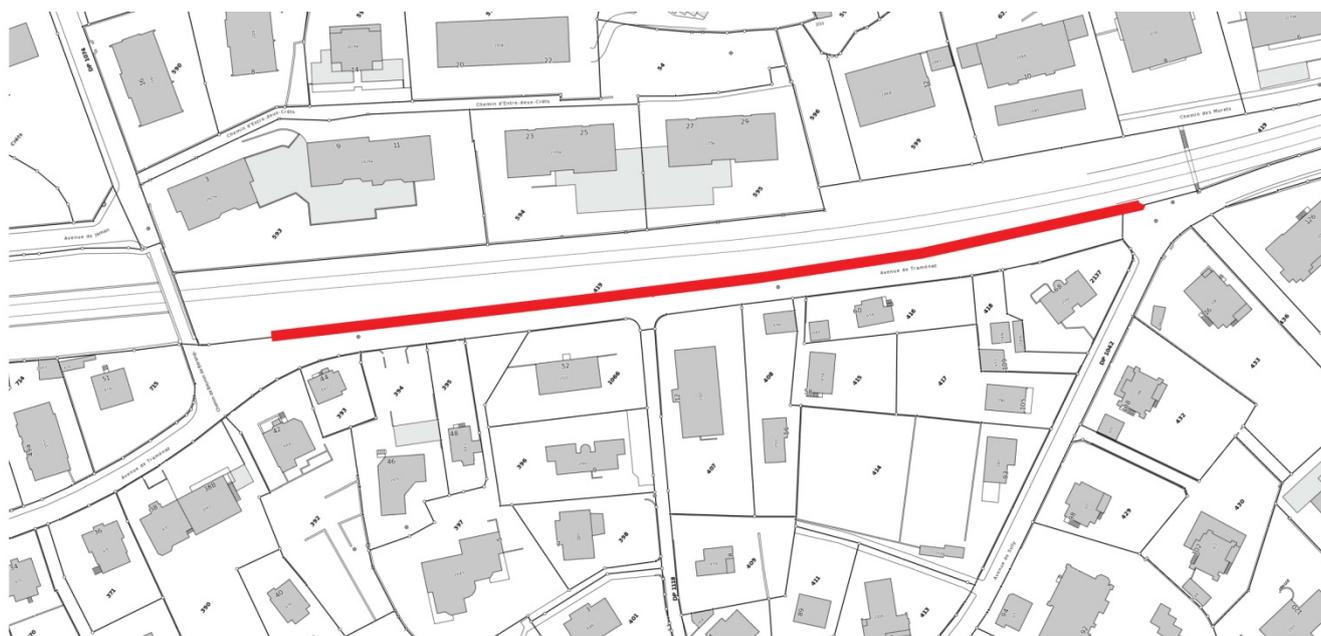
L'ouvrage concerné, situé à l'avenue de Traménaz, s'étend le long de la ligne de train CFF Lausanne - Simplon, depuis le pont sur les CFF de la « Violette » jusqu'à l'intersection de l'avenue de Traménaz et de l'avenue de Sully, d'une longueur d'environ 280 m. La vitesse sur l'avenue de Traménaz est limitée à 50 km/h.

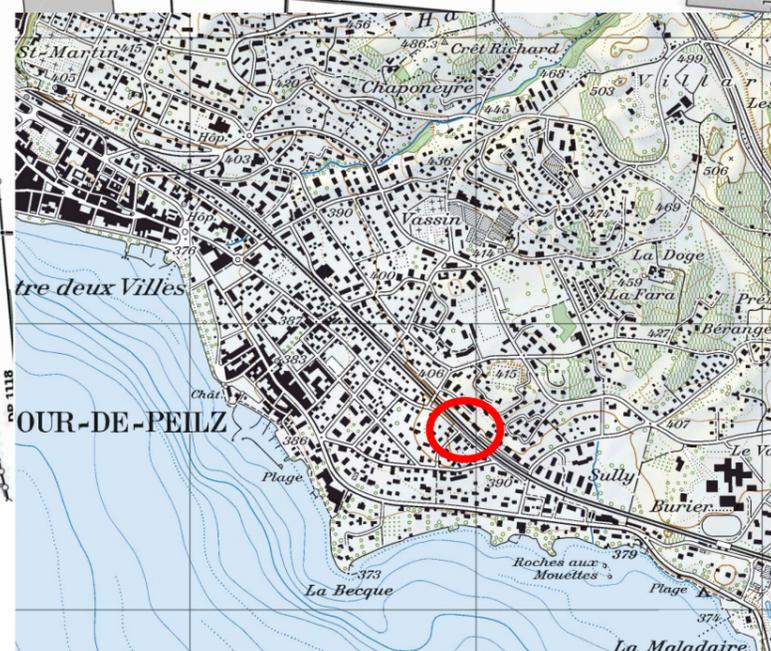
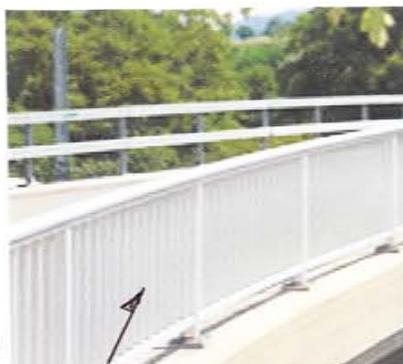
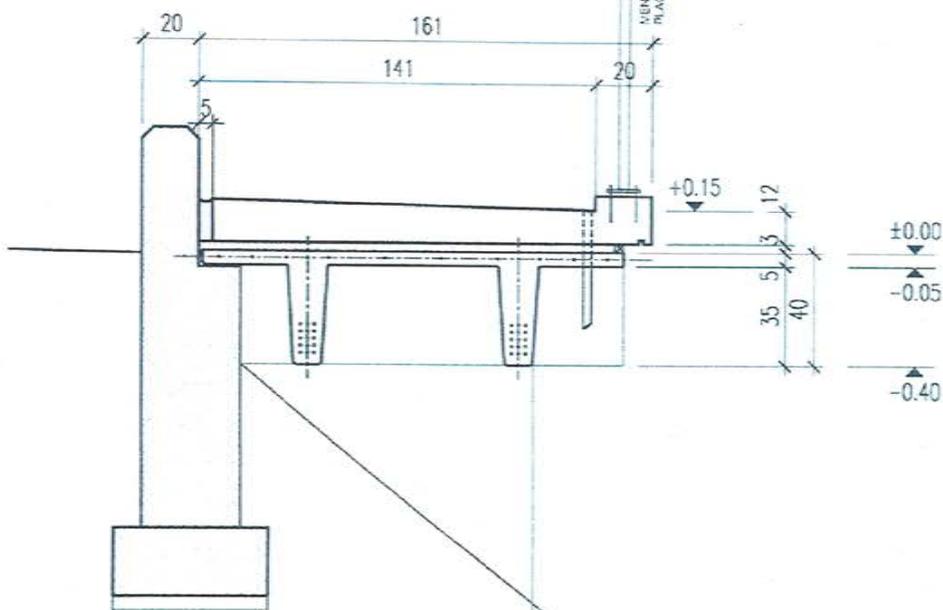
COUPE A-A 1:20

ETAT EXISTANT

bordure 0.67 kN/m2 1.00 kN/m1

Total kN/m2 ou kN/m1 7.75 kN/m2 11.62 kN/m1

VARIANTE 1

Démontage de la barrière existante
Démontage de la bordure existante
Dégrappage de l'enrobé ép. 2.5cm
Démolition du surbéton ép. 6 cm

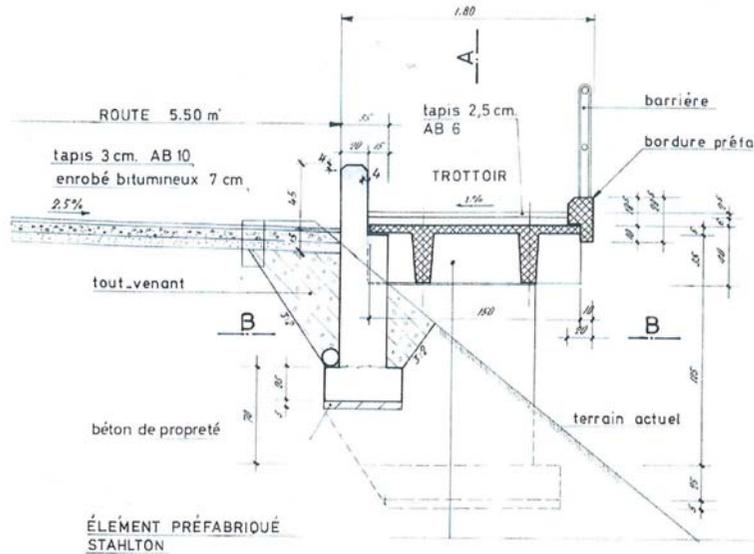
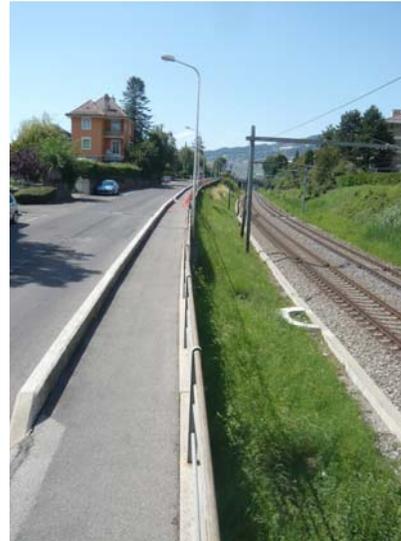
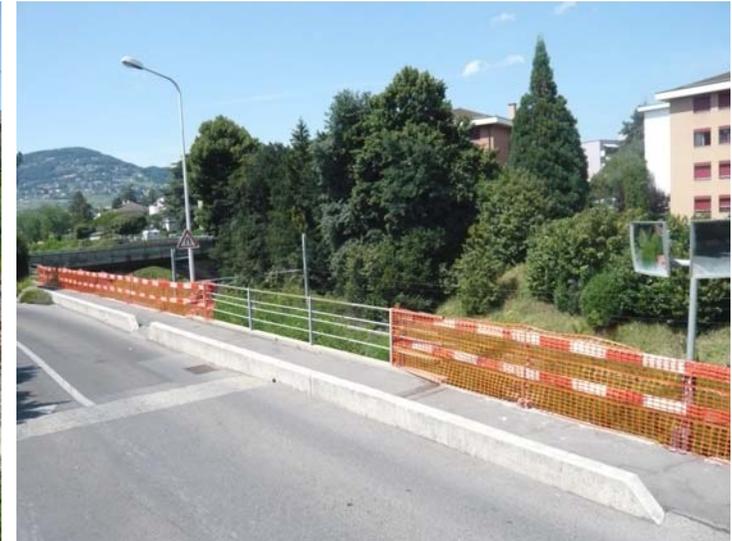
Trottoir en encorbellement à l'avenue de Traménaz
Coupe type de l'ouvrage existant

Principe statique existant

La poutre principale est une poutre en T avec deux âmes {dénommée ci-après **TT 40/150**, en référence à ses dimensions hauteur, largeur). C'est une pièce préfabriquée de 10.05m de longueur avec une table de compression d'épaisseur 5 cm. Cette pièce est complétée par un surbéton d'épaisseur 6cm et un enrobé bitumineux d'épaisseur 2,5 à 3cm. Il n'y a pas d'étanchéité. Les poutres sont liées à l'appui par le surbéton une fois sur deux, c'est-à-dire qu'il y a un joint de dilatation tous les 20.10m. Il y a un total de 27 poutres, soit environ 270 mètres de longueur.

Les bordures côté CFF sont également préfabriquées en béton armé. Le scellement est réalisé dans le surbéton lors de sa mise en place. Aujourd'hui, ce système d'encrage de la barrière ne fonctionne plus, C'est la cause de notre intervention car les bordures et barrières sont devenues instables.

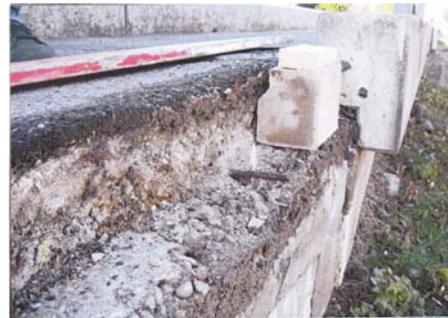
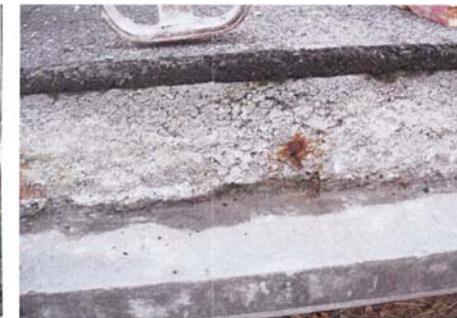
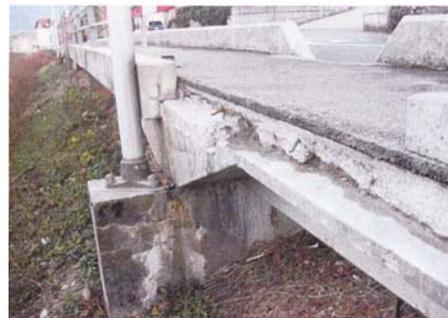
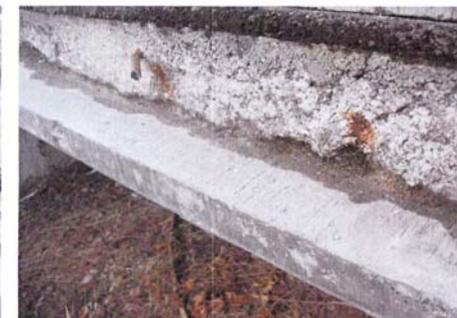
Relevé photo du 13.12.2010 sur l'état de dégradation de l'ouvrage et visualisant la carbonatation du béton et la corrosion des armatures.
