PRÉAVIS MUNICIPAL N° 33/2025

Demande d'un crédit de Fr. 864'000.- pour le réaménagement et la renaturation de la plage de la Maladaire, le remplacement d'un exutoire d'eaux claires et divers travaux d'aménagements extérieurs

Revitalisation de la rive lacustre au lieu-dit « La Maladaire »

Rapport technique

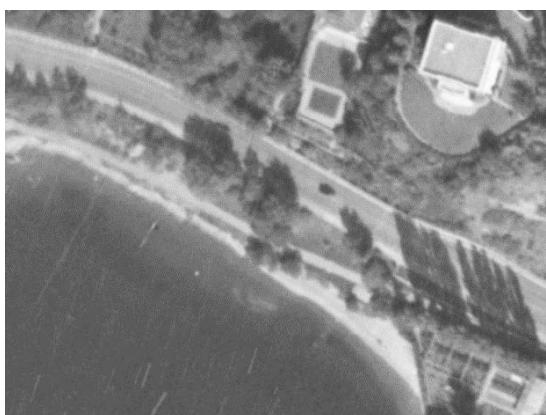
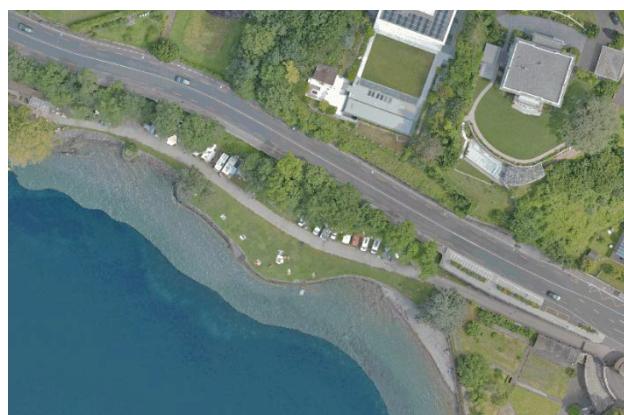
Le secteur, qui comprend également un camping et un restaurant, a été aménagé au fil des ans sur des terrains majoritairement gagnés par remblayage sur le Léman. En effet, l'analyse des photographies aériennes montre que, jusque dans les années 1940, une grève naturelle en galets

Orthophotos années 1940 et 2024

occupait l'espace et que l'actuel terre-plein a été gagné sur le lac après la construction des murs d'enrochements, vraisemblablement en lien avec l'élargissement de la route de Saint-Maurice (RC 780) située juste en surplomb.

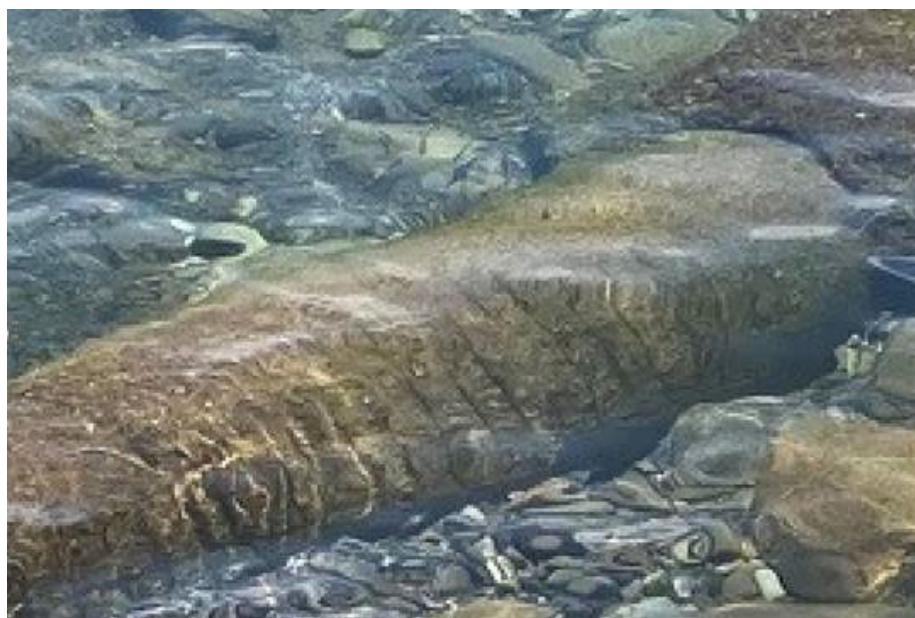
L'exutoire d'eaux claires existant, actuellement composé d'un tuyau de ciment de 500 mm de diamètre, est en très mauvais état. Les armatures sont visibles et il est déjà arrivé que certains éléments se délitent

Etat du collecteur ciment – armatures apparentes

du béton et représentent ainsi un danger pour les baigneurs. Le projet prévoit le remplacement complet de l'installation dans son gabarit et son emprise actuels.

- Le béton de la canalisation au rejet lacustre est dégradé, avec des armatures apparentes. Un accident a déjà eu lieu avec un baigneur qui s'est blessé.
- Le bassin versant comprend notamment la route de Saint-Maurice et le chemin du Vallon.
- Le rejet au lac est de $q = 138 \text{ l/s}$, conformément au PGEE.

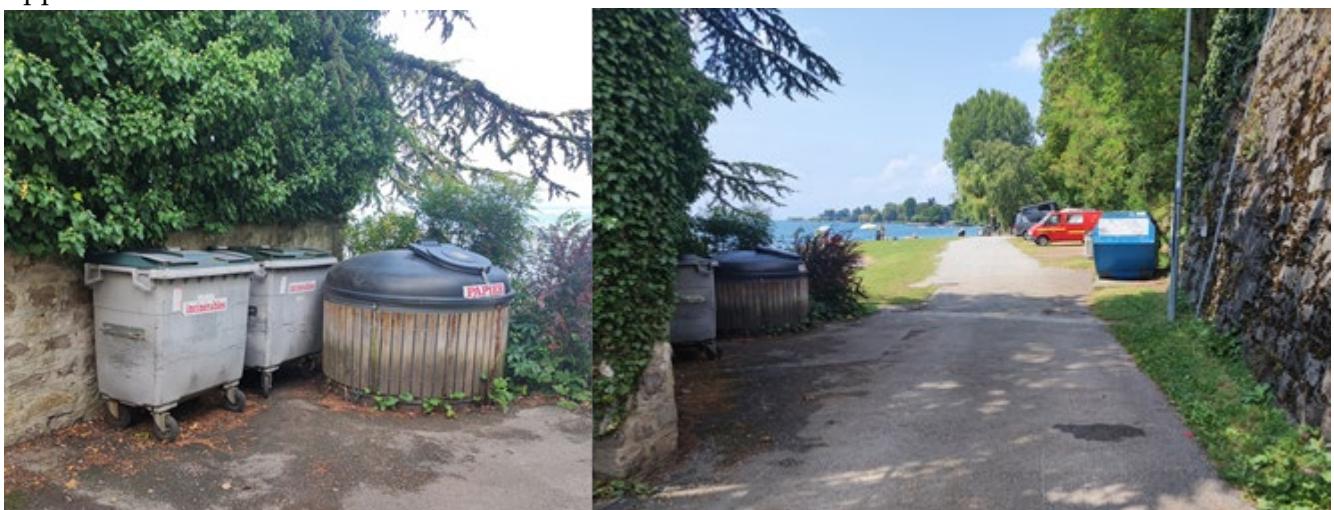
Il existe aujourd'hui à l'entrée du site côté est un conteneur enterré pour le papier/carton, une benne à verre et un container hors-sol pour déchets incinérables. Afin d'améliorer l'esthétique des lieux et de limiter les nuisances, il est prévu de créer deux conteneurs publics enterrés supplémentaires pour le verre (3 m^3) et les déchets incinérables (5 m^3) selon le plan ci-après. L'actuel radier en béton servant de support à la benne à verre sera démolie.

Entrée du site – état actuel

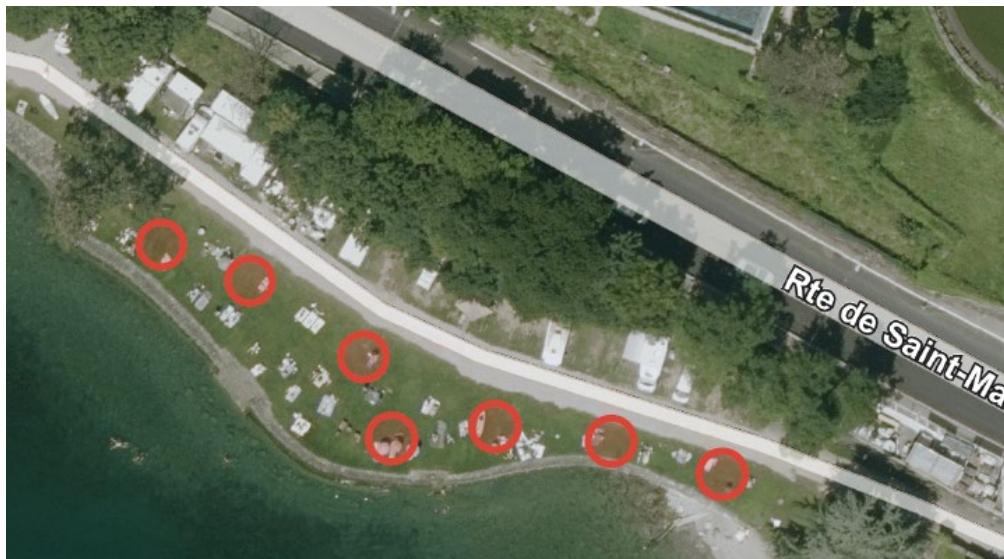
Afin d'améliorer l'interface entre milieux terrestres et lacustres et d'apporter, en période estivale, une ombre bienvenue sur l'espace engazonné, il est prévu la plantation de sept arbres selon le plan de principe ci-dessous. Les essences de ces nouvelles plantations seront déterminées afin qu'elles s'épanouissent pleinement sur le long terme et améliorent la biodiversité locale. Au vu de l'exposition générale sud-ouest du site, le maintien d'espaces généreusement ensoleillé pour les amateurs restera garanti.

Emplacements approximatifs de plantation

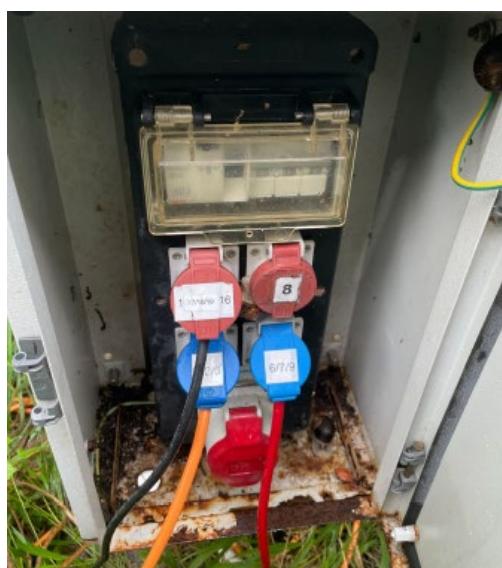
Les places pour camping-cars sont aujourd'hui équipées de coffrets électriques ne répondant pas aux normes en la matière. Il est prévu leur remplacement par quatre coffrets ad hoc équipés de prises étanches conformes aux prescriptions en vigueur.

Etat actuel – coffret d'alimentation

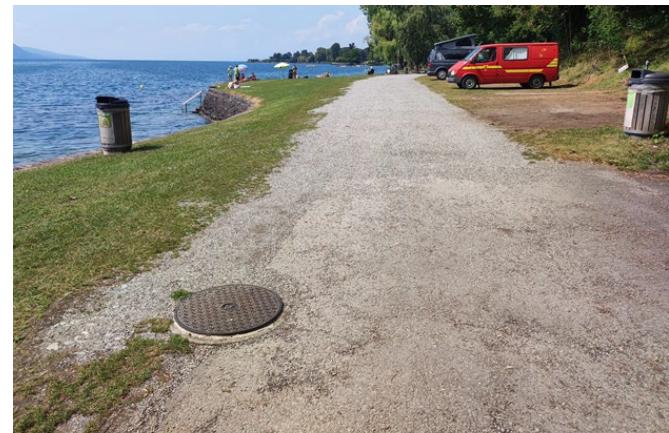
L'actuel cheminement en gravier « déborde » régulièrement sur la zone engazonnée. Il est prévu de le délimiter par une bordurette de type volige métallique afin de retenir les matériaux tout en permettant la circulation des véhicules. En outre, l'éclairage au sol existant mais hors-service sera supprimé, son utilité étant très relative et la pollution lumineuse qu'il génère évitable. A noter que le secteur est de toute façon déjà partiellement illuminé par les lampadaires de la route de Saint-Maurice en surplomb. Le chemin fera également l'objet de réfection localisée selon nécessité.

Débord du gravier du chemin sur la zone engazonnée

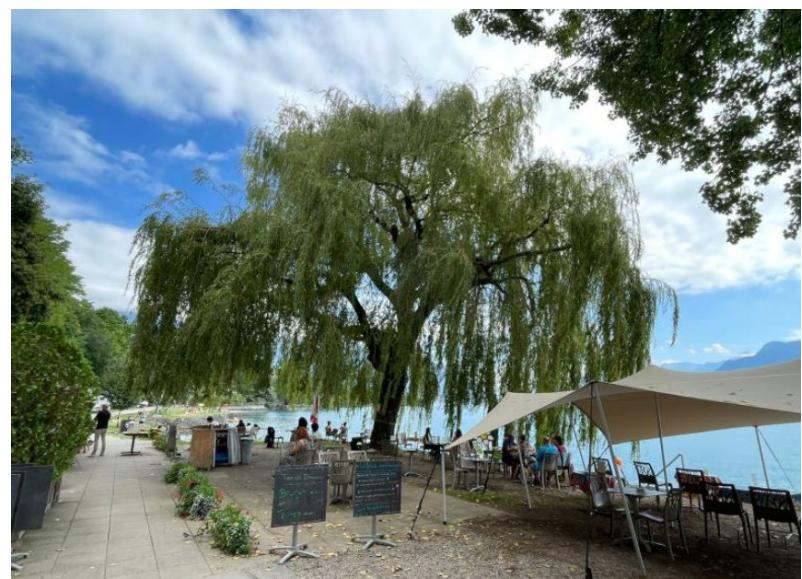
Il est en voie d'être classé « arbre remarquable » par l'Etat de Vaud dans le cadre de l'inventaire en cours et participe grandement au charme du lieu. Son état sanitaire est suivi de près depuis plusieurs années par le Service de l'urbanisme et des travaux publics. Malheureusement, l'objet procure de plus en plus d'inquiétude et une taille importante a été effectuée durant l'hiver 2024-2025 sur recommandation d'un bureau d'arboristes expert. Par ailleurs, l'ensemble des branches principales sont haubanées afin de limiter les risques en cas de rupture (13 haubans passifs au total posés en 2023 et 2024).

Saule pleureur et terrasse – photo août 2024

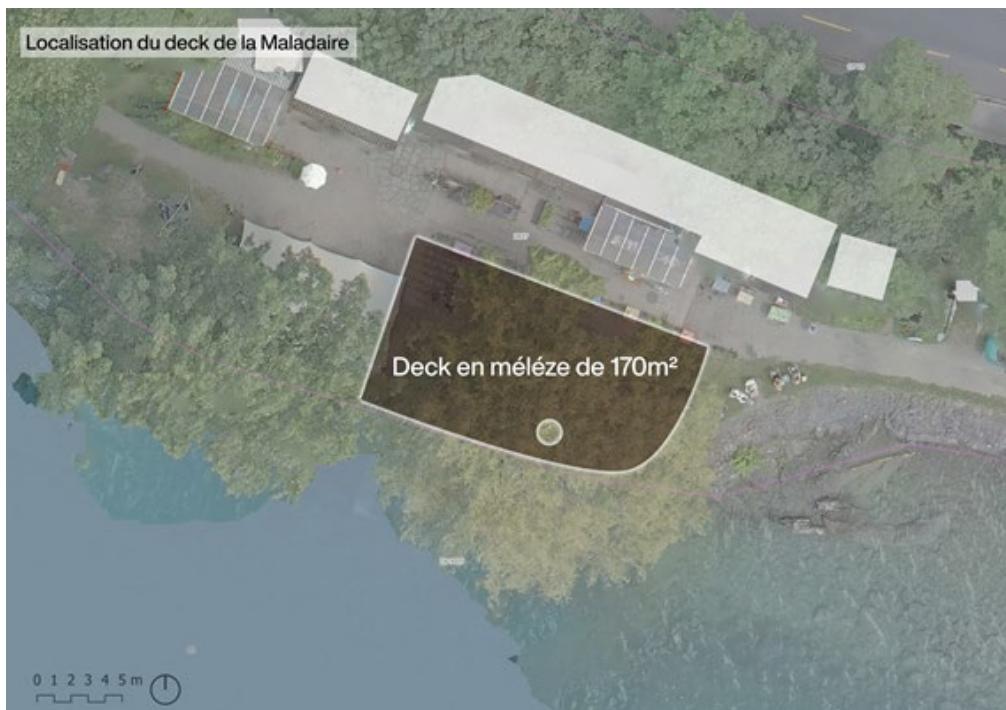
Afin d'assurer les meilleures conditions de développement sur le long terme à ce sujet et de pouvoir profiter de son ombre le plus longtemps possible, il convient de supprimer le piétinement de la zone située sous sa couronne. En effet, celle-ci est intensivement utilisée à la belle saison, de par la présence de la terrasse du restaurant, et compactée en conséquence. Dès lors, il est proposé de créer une terrasse en bois de mélèze autoclavé sur près de 170 m², légèrement surélevée et reposant sur des appuis ponctuels. Des copeaux seront ensuite ajoutés sur le sol sous l'emprise de la couronne. Ces

interventions permettront de soulager les sols et de supprimer complètement le risque de piétinement, tout en favorisant les échanges sol-air-eau. La terrasse apporterait en outre une nette plus-value pour le restaurant et serait conçue de manière à supporter le poids des installations hivernales du sauna. Au vu de la pente existante, cette terrasse devra être réalisée sur deux niveaux avec un dispositif permettant l'accès sans marche pour les personnes à mobilité réduite sur l'ensemble de sa surface. La création de cette terrasse ne remet pas en cause les travaux de rénovation du bâtiment du restaurant prévus en 2029-2030 au plan des investissements, s'agissant de deux éléments indépendants.

Plan de situation de la terrasse projetée

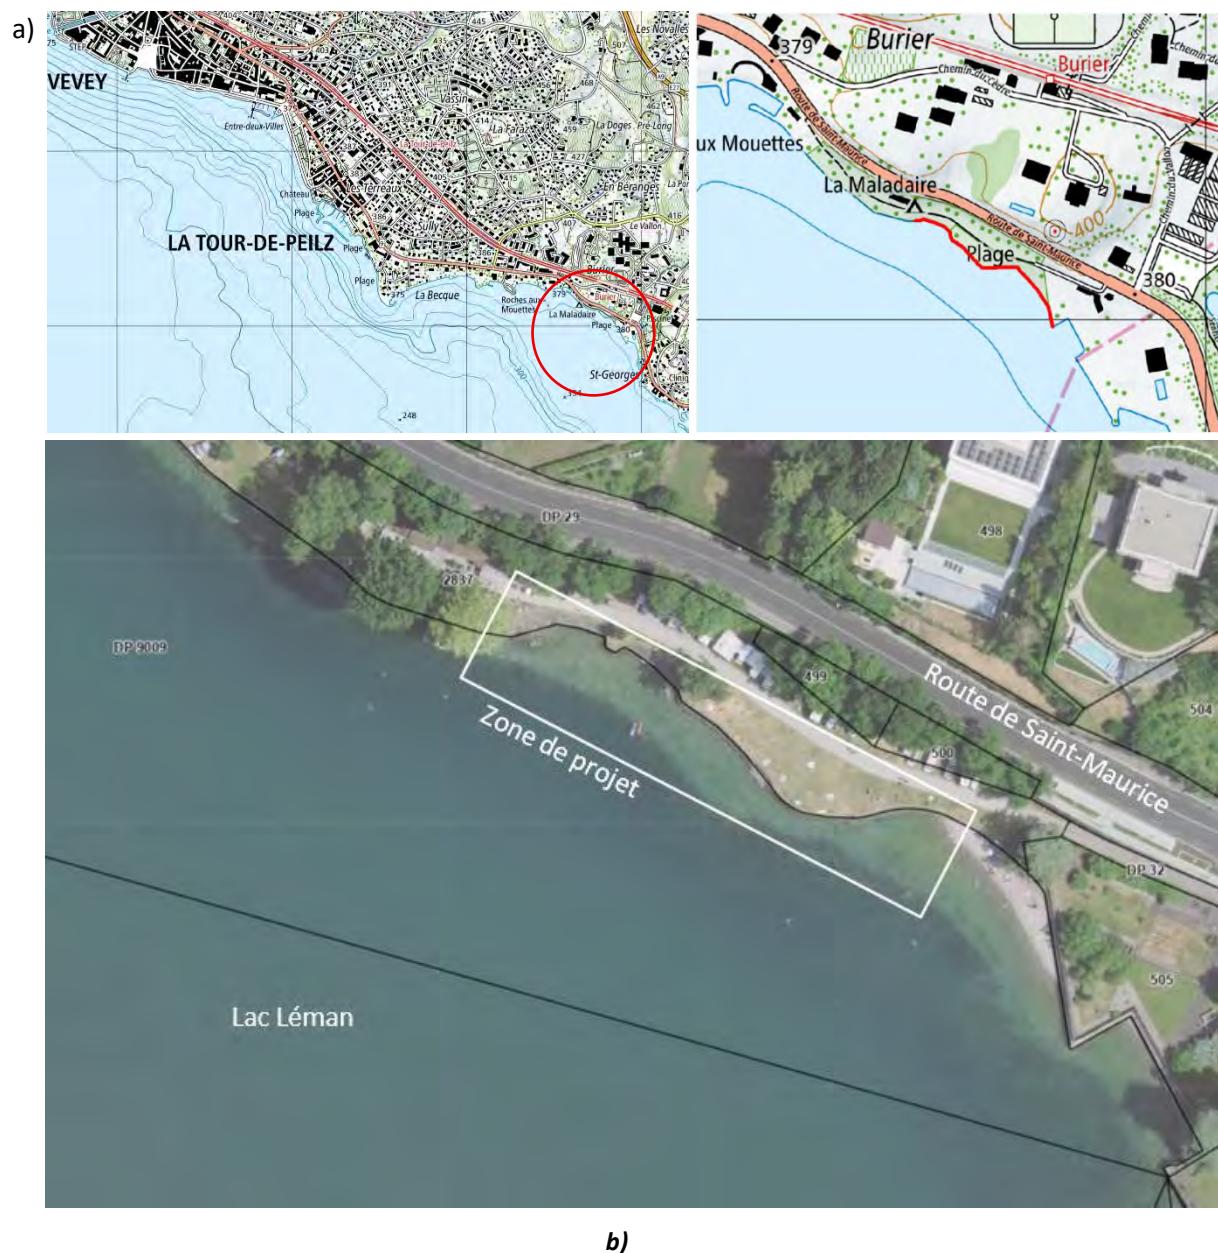
Figure 1 : a) Localisation du projet ; b) Extrait du cadastre au droit de la zone d'étude

Le projet se situe sur la rive du Lac Léman, sur la commune de La Tour-de-Peilz, sur le DP 9009 ainsi que sur la parcelle privée n°2837. L'ensemble est situé à proximité du camping La Maladaire et concerne un linéaire d'environ 110 mètres. La localisation de la zone d'étude ainsi qu'un extrait du cadastre au droit de la zone de projet sont présentés à la Figure 1.

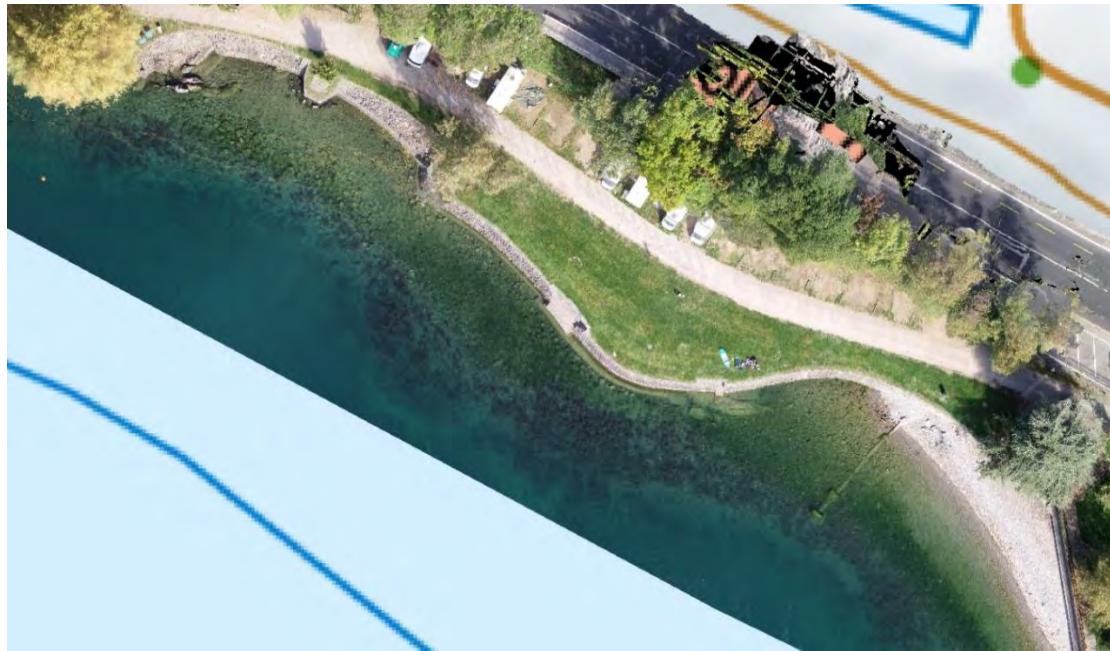
La rive actuelle est une rive artificielle, constituée d'enrochements bétonnés. La bathymétrie, notamment sur la partie centrale, présente une pente abrupte.

Figure 2 : Orthophoto de la rive actuelle (source AVE)

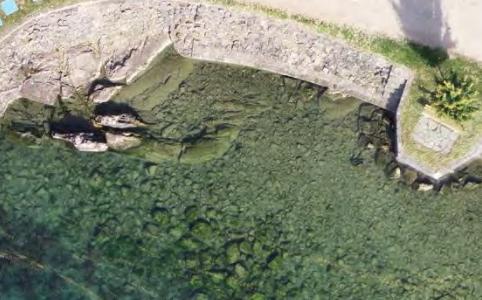
| | <p>Partie Ouest</p> <p>La berge est constituée principalement d'enrochements bétonnés, tandis que la beine, d'une largeur d'environ 20-25 m est composée de rocher apparent et de galets dont la granulométrie varie entre 20 et 50 cm. Au large, des blocs d'enrochements d'environ 1m sont visibles.</p> |

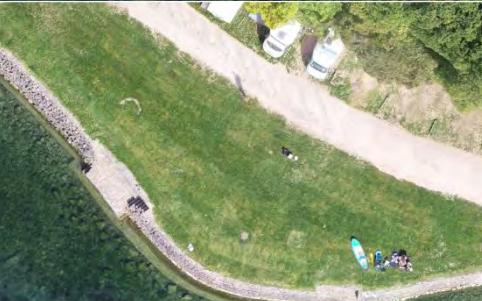
| | <p>Partie centrale</p> <p>La berge est stabilisée par un mur d'enrochements bétonnés renforcés par une semelle bétonnée. La beine, d'une largeur de seulement 15 m environ est constituée de rocher (apparent localement), et de blocs d'enrochements de diamètre 0.50 m à 1m.</p> |

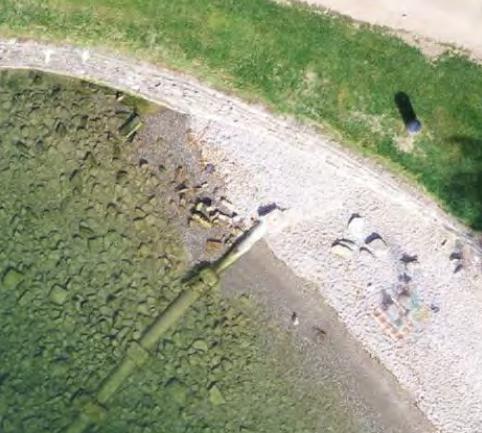
| | <p>Partie Est</p> <p>La berge est protégée sur la première moitié par le mur de protection qui vient ensuite mourir sur la berge naturelle.</p> <ul style="list-style-type: none"> • Sur la partie Est du secteur, une plage de galets (diamètre 0.01 m à 0.10 m, sur la partie émergée et 0.1 à 0.50 m sur la partie immergée) fait la transition entre la berge et la beine. • Sur la partie Ouest de la beine la granulométrie en place est plus grossière : 0.5 m à 1.0 m. |

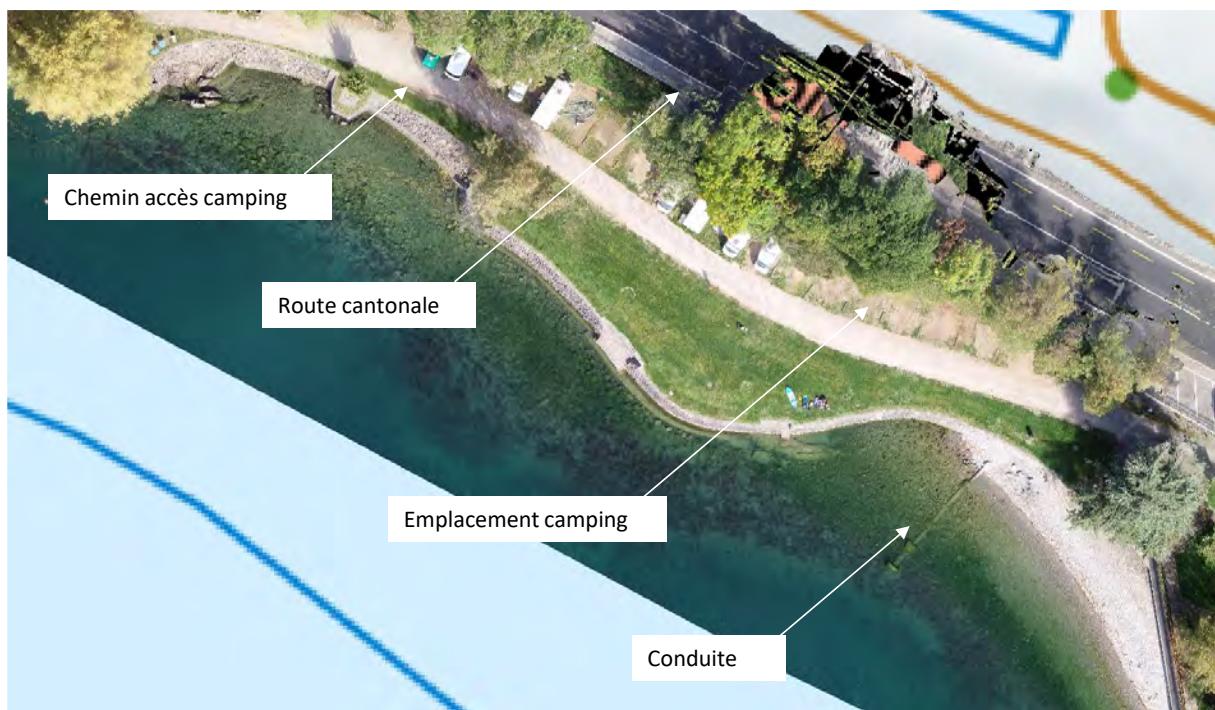
Plusieurs infrastructures sont situées à proximité immédiate de la zone aménagée. Elles sont identifiées et localisées à la Figure 4 ci-après.

Figure 3 : Localisation des infrastructures au droit de la zone d'étude

Remarque : la conduite située au droit de la zone d'étude doit être remplacée. Le dimensionnement et les éléments liés au remplacement de cette conduite ne sont pas traités dans le cadre de ce projet mais la comptabilité entre les deux projets a été vérifiée. Des synergies/optimisations seront à développer durant la phase de travaux.

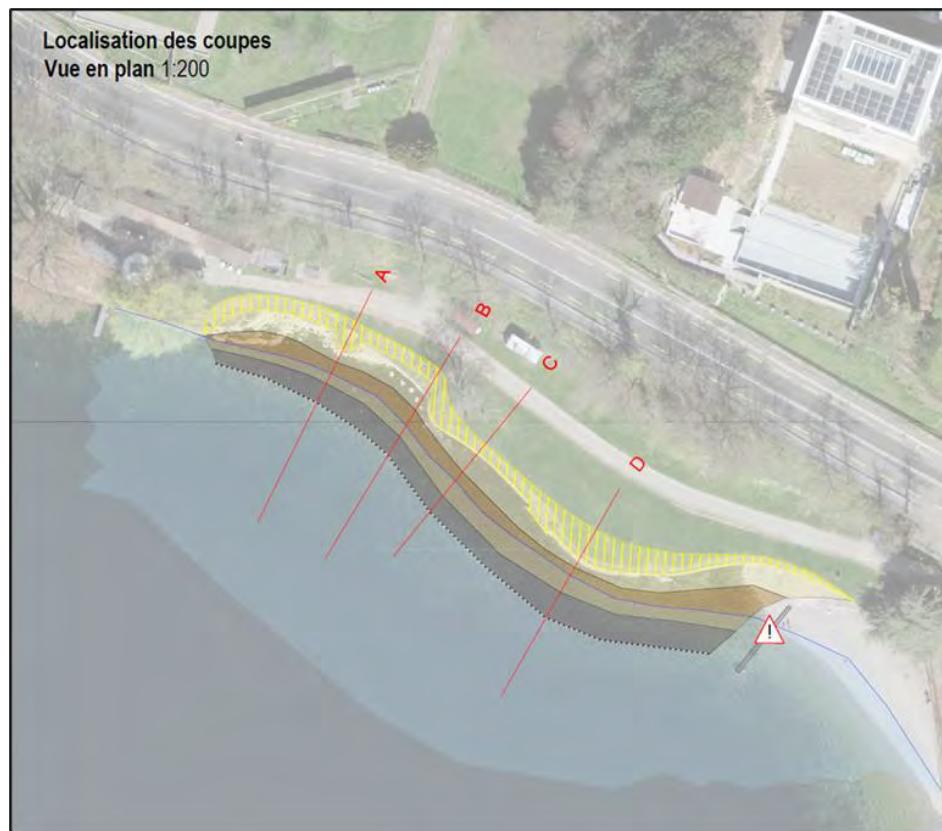
Figure 10 : Vue en plan de l'aménagement prévu

Les profils illustrant l'aménagement prévu, ainsi que leur localisation sont présentés aux Figures 10 à 13.

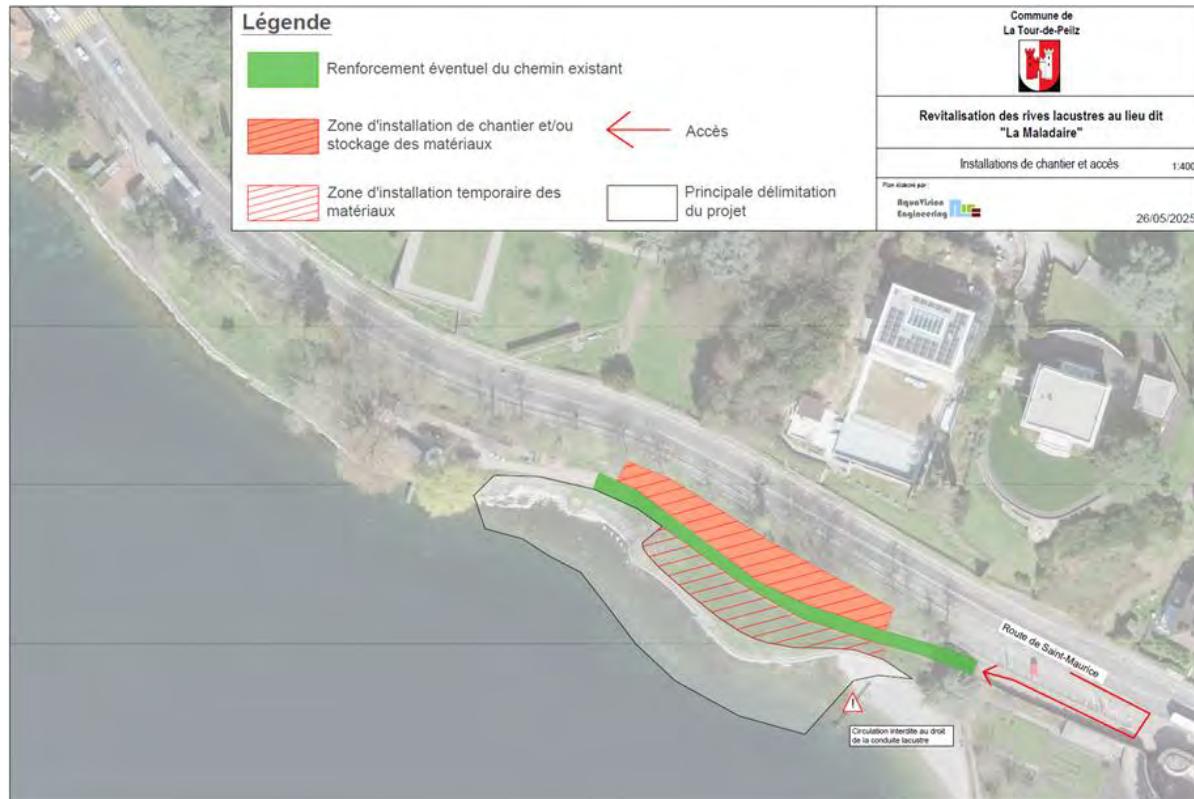
Figure 16 : Localisation des accès et zones d'installation potentielles

- Ces éléments sont des propositions et devront être validés/confirmés par les gestionnaires du camping.
- **Toute circulation, ou intervention au droit de la conduite lacustre (en dehors de la route existante) est interdite** sauf accord explicite du Maître d'Ouvrage.
- Les travaux peuvent également être réalisés depuis le lac si cela présente un avantage technique ou financier.
- Au vu de la pente significative de la berge et de la présence d'une rupture de pente, la circulation des engins doit être limitée au maximum et est autorisée seulement au pied de la berge actuelle avant la rupture de pente.
- Dans la mesure du possible, l'entrepreneur devra éviter d'utiliser l'ensemble des zones d'installation à disposition. Il devra optimiser au maximum les zones d'installation de chantier et/ou de dépôt pour permettre une remise en état limitée et rapide, notamment au droit du camping.

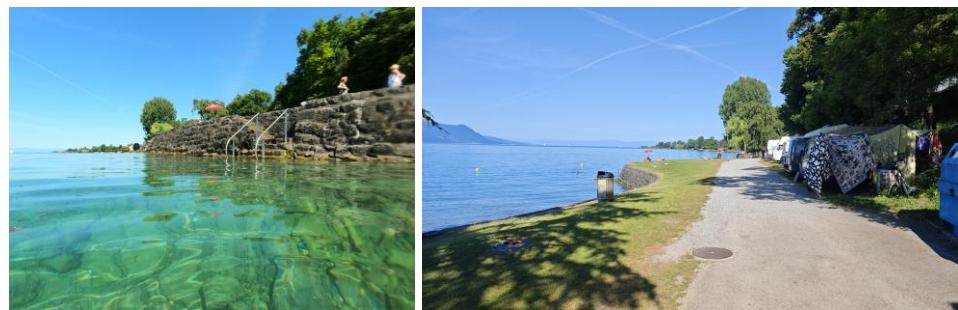
L'état écomorphologique des rives du lac Léman est globalement très dégradé à artificiel sur le tronçon considéré par le projet¹. Une analyse plus fine de la situation permet de mettre en évidence les éléments suivants (Figure 2) :

- La zone littorale est étroite (< 50 m) et est dans un état proche du naturel, sauf au niveau de la canalisation qui se jette dans le lac au droit de la plage (ouvrage artificiel ponctuel) ;
- La ligne de rive est complètement artificialisée (mur jointoyé), en dehors de la plage ;
- La rive est dans un état dégradé avec présence d'activités de loisirs extensives. Plus aucune végétation riveraine ne peut se développer. Même s'il subsiste des surfaces végétalisées, celles-ci sont intensivement entretenues sous la forme de gazon ;
- La bande de l'arrière-rive est dans un état très dégradé également.

Figure 2. Illustration de l'état de la rive lacustre au droit du projet (24.06.2025)

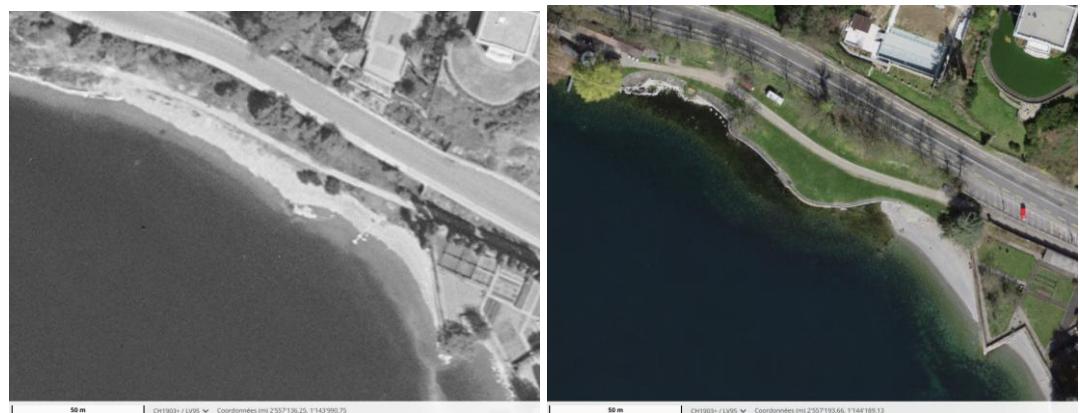
L'analyse des photos historiques (Figure 3) permet de constater que le tracé de la ligne de rive a été modifié et artificialisé dans les années 1960s au travers d'un remblayage des terrains, protégés par un mur en enrochements. La petite portion de plage au SE n'a quant à elle pas subi de modifications.

Figure 3. Evolution de l'état de la rive dans le secteur du projet selon les photos historiques ; 1950s à gauche, 2022 à droite (© Swisstopo)

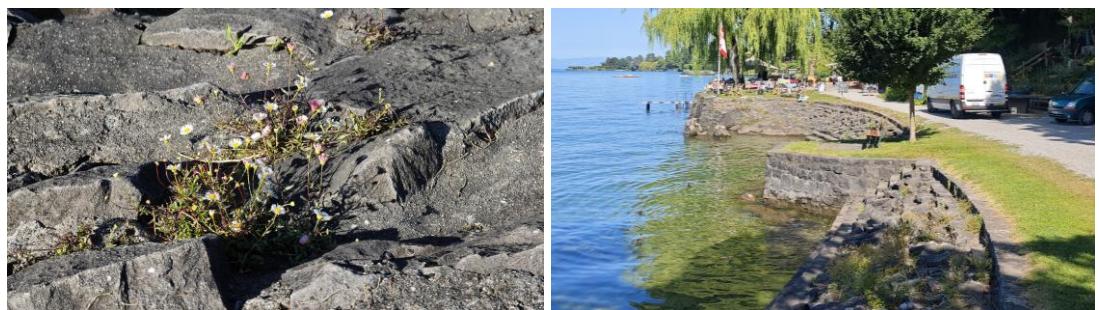
Très artificialisée, la majorité de la ligne de rive est impropre au développement de végétation riveraine et l'interface terre-eau est très restreinte, voire nulle (Figure 4). La planie herbeuse est constituée d'un gazon gras régulièrement tondu. Le mur de rive est jointoyé et ne présente ainsi que très peu d'aspérités où de la végétation pourrait se développer. La seule espèce qui s'y développe est la vergerette mucronnée (*Erigeron karvinskianus*), une espèce exotique potentiellement envahissante. Au niveau où la rive est constituée de marches en enrochements quelques autres plantes ont été observées : crépide capillaire (*Crepis capillaris*), cymbalaire (*Cymbalaria muralis*), grand plantain (*Plantago major*), orpin blanc (*sedum album*), oxalis corniculé (*Oxalis corniculata*), passereau de Virginie (*Lepidium virginicum*), trèfle rampant (*Trifolium repens*), verveine officinale (*Verbena officinalis*). Il s'agit d'espèces rudérales banales et aucune mention d'espèce protégée ou rare n'existe au niveau de la bande riveraine ou de l'arrière-rive.

Figure 4. Végétation lacunaire se développant dans quelques interstices du mur de rive ou sur les marches en enrochements
