**Rapport de la commission ad hoc chargée d'étudier le préavis municipal N° 16/2025 – Demande d'un crédit de construction de Fr. 256'000.- destiné à l'entretien préventif et curatif pour la conservation des vestiges du donjon médiéval au Château de La Tour-de-Peilz**

Demande d'un crédit de construction de Fr. 256'000.- destiné à l'entretien préventif et curatif pour la conservation des vestiges du donjon médiéval au Château de La Tour-de-Peilz

## **Château Vestiges**

### **Analyse de l'évolution de l'état de conservation des parements et des revêtements**

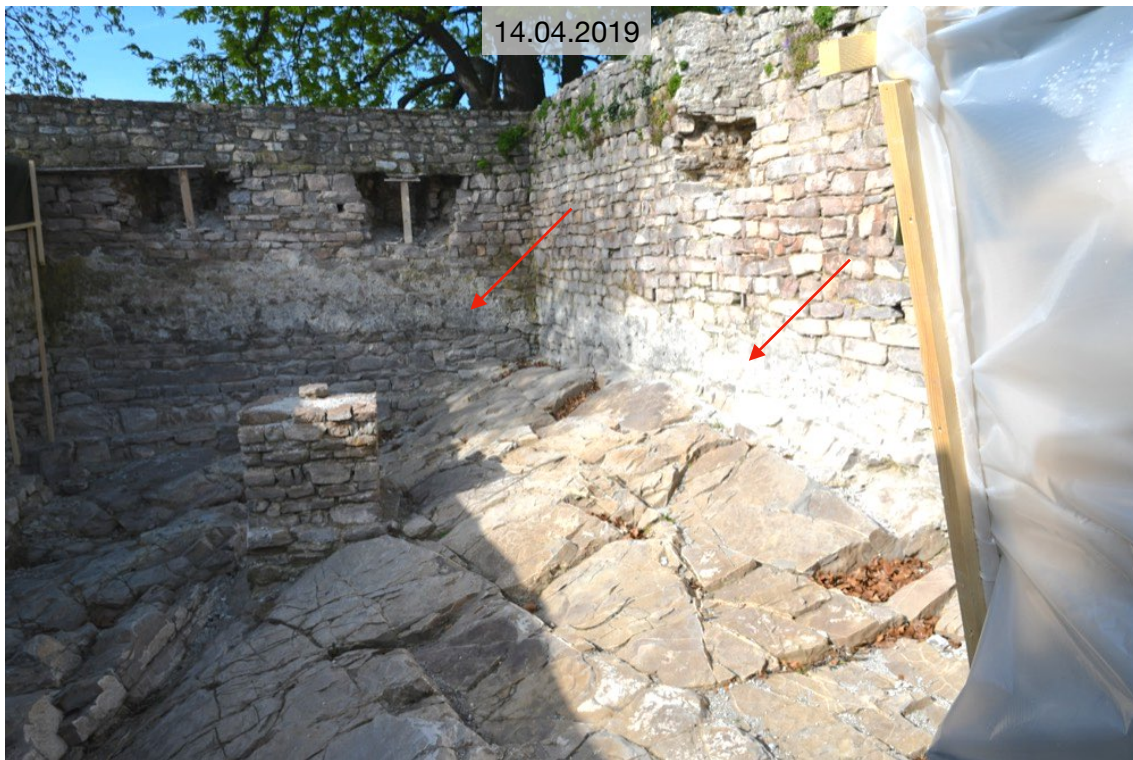
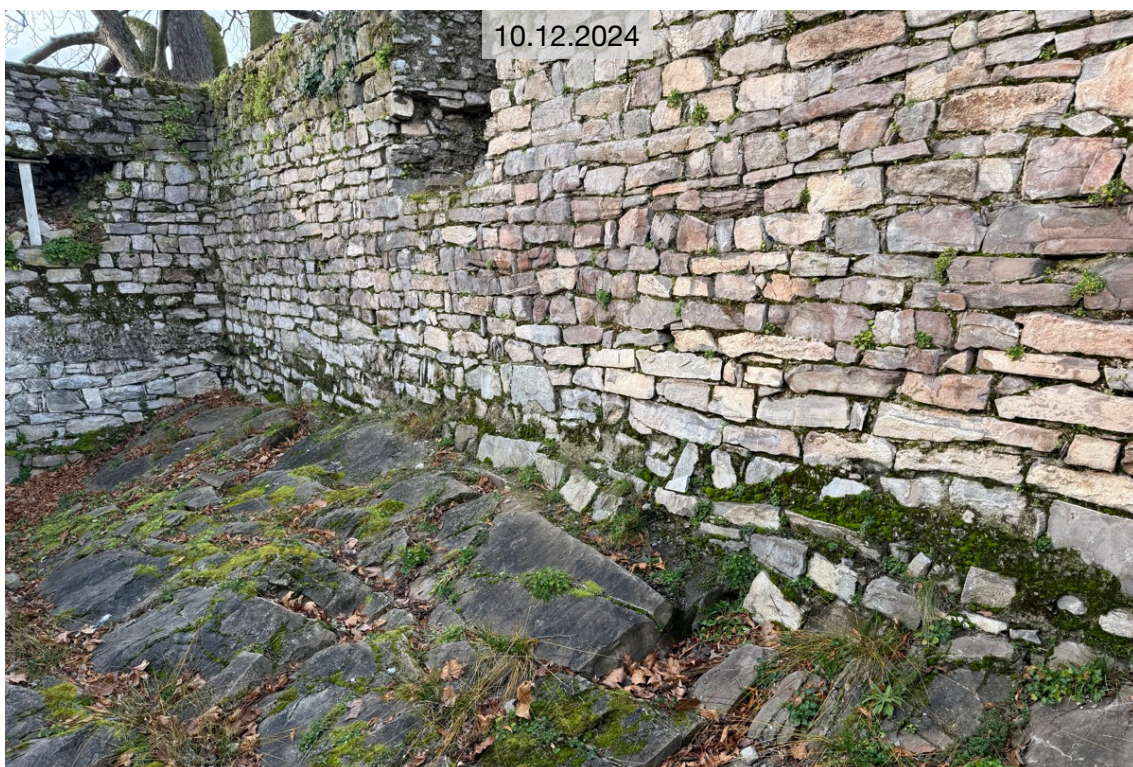
### Murs du donjon - Intérieur - Nord-Ouest

Disparition quasi totale des crépis à la chaux qui étaient présents au bas des murs du donjon.

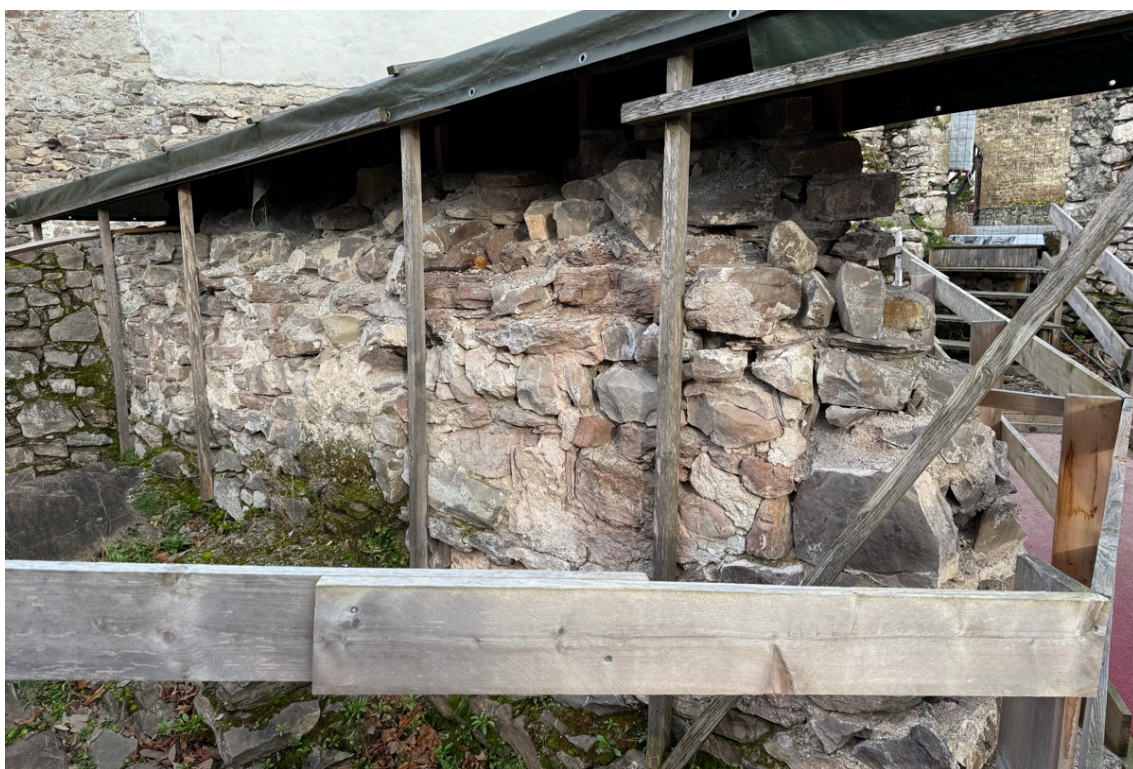
**Murs du donjon - Couronnement - Nord-Ouest - Sud-Ouest**

De nombreux moellons sont descellés et les joints sont souvent manquants.

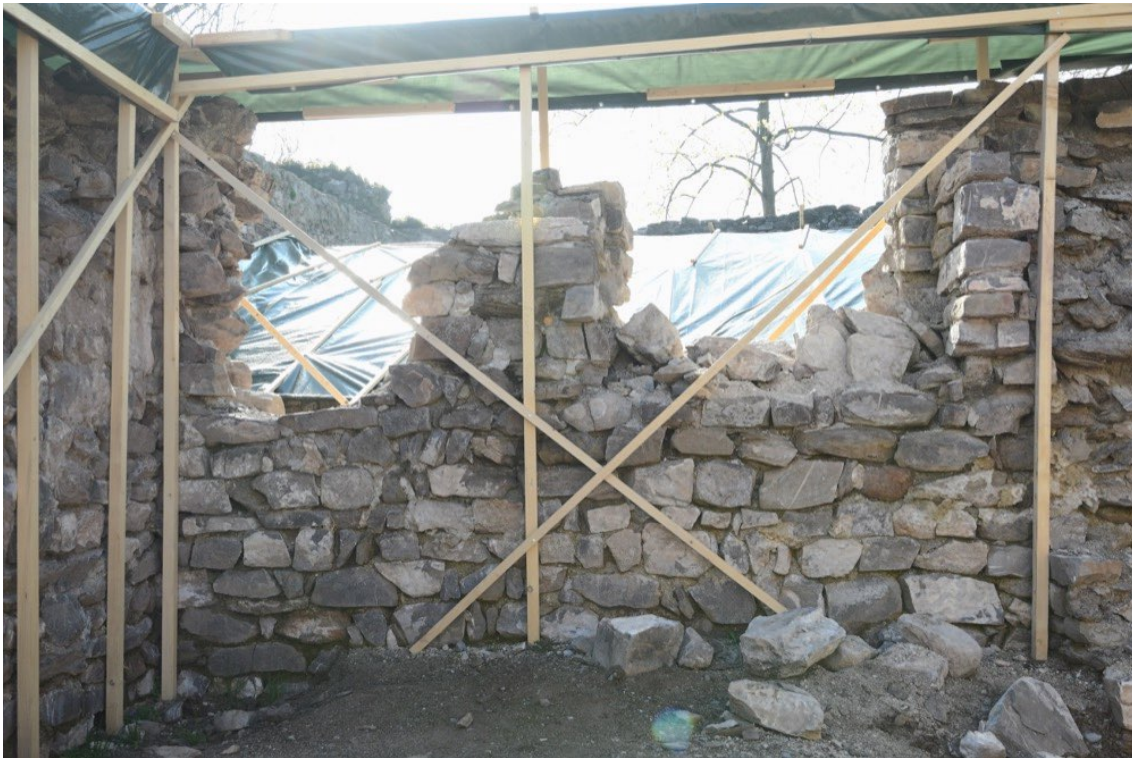
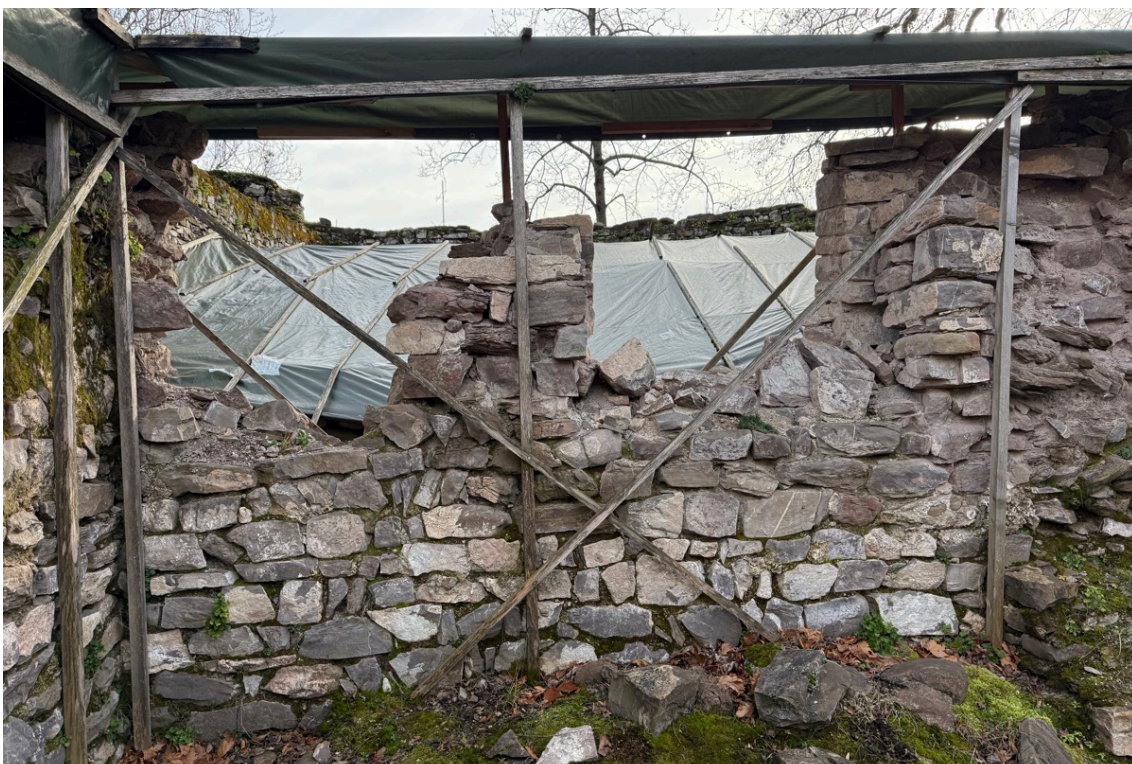
**Murs chemise - Intérieur - Nord-Est**

Malgré un parement avec de nombreux moellons descellés, peu de dégradation sont observées.

Colonisation du pied de mur par des micro-organismes en raison de l'eau de rejaillissement.

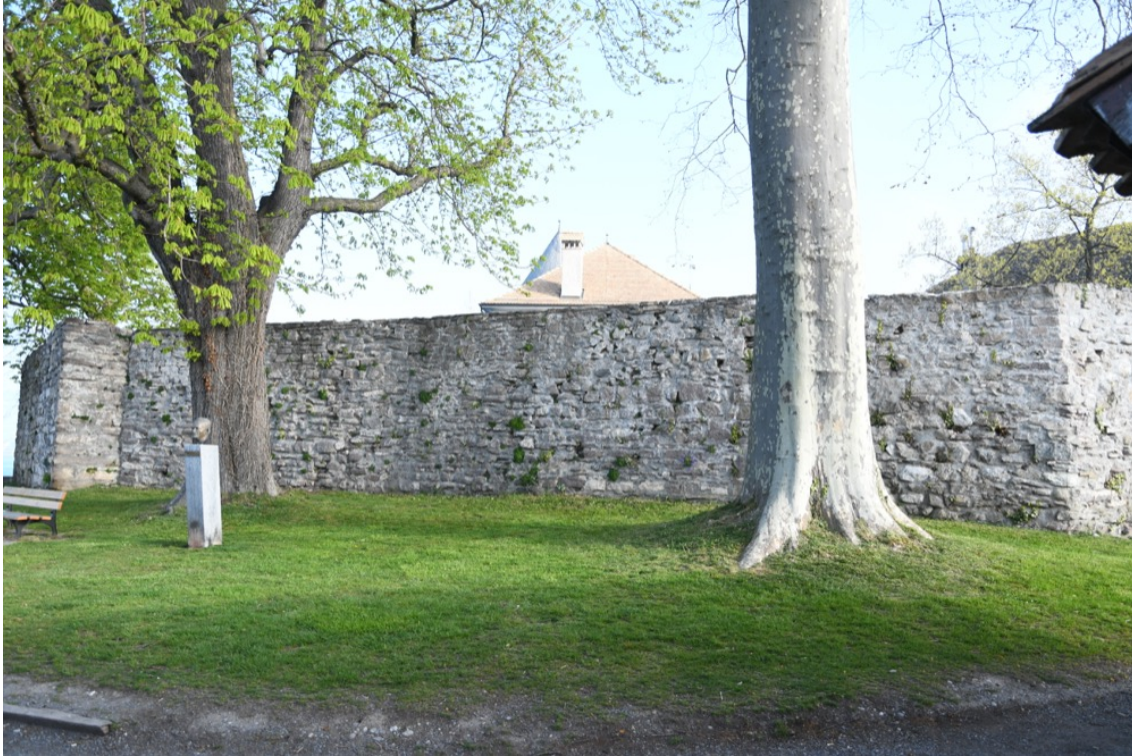
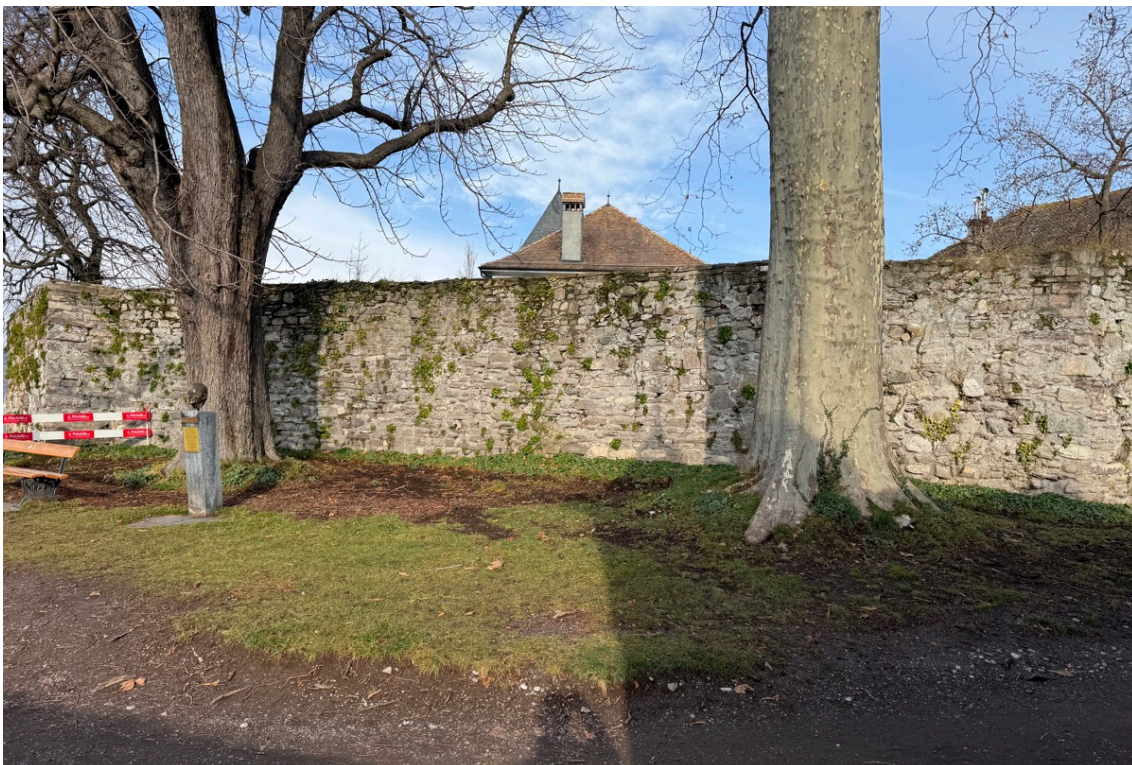
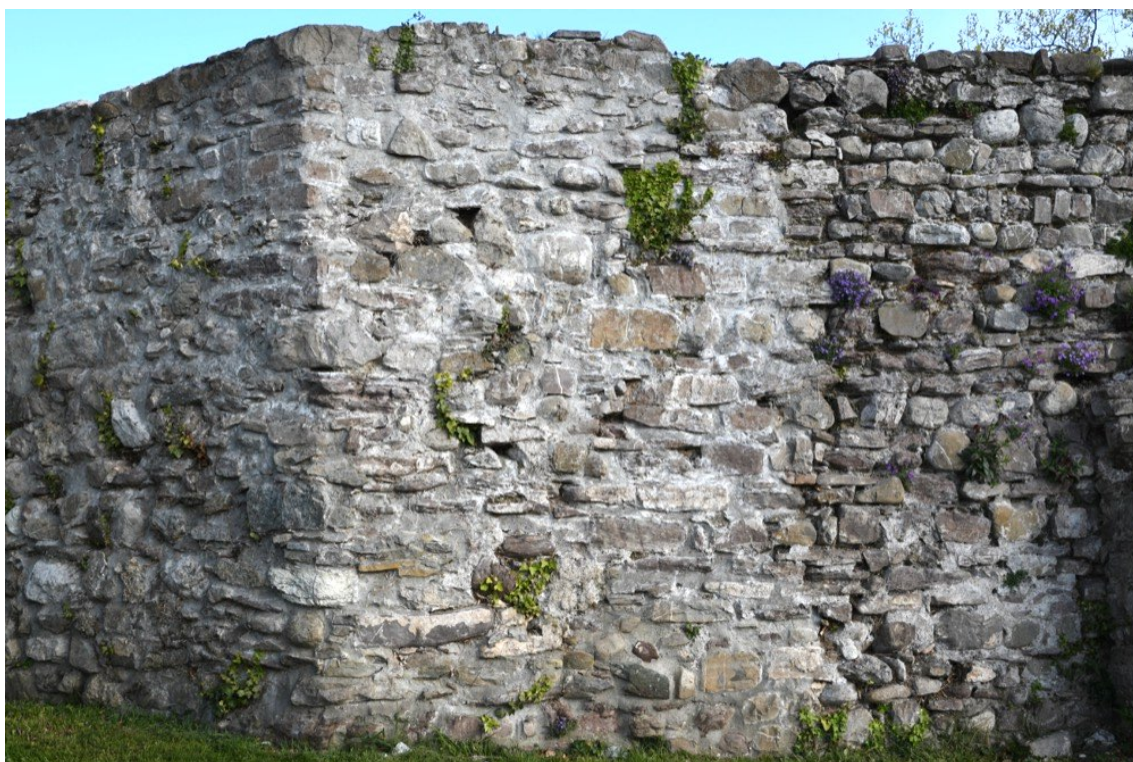
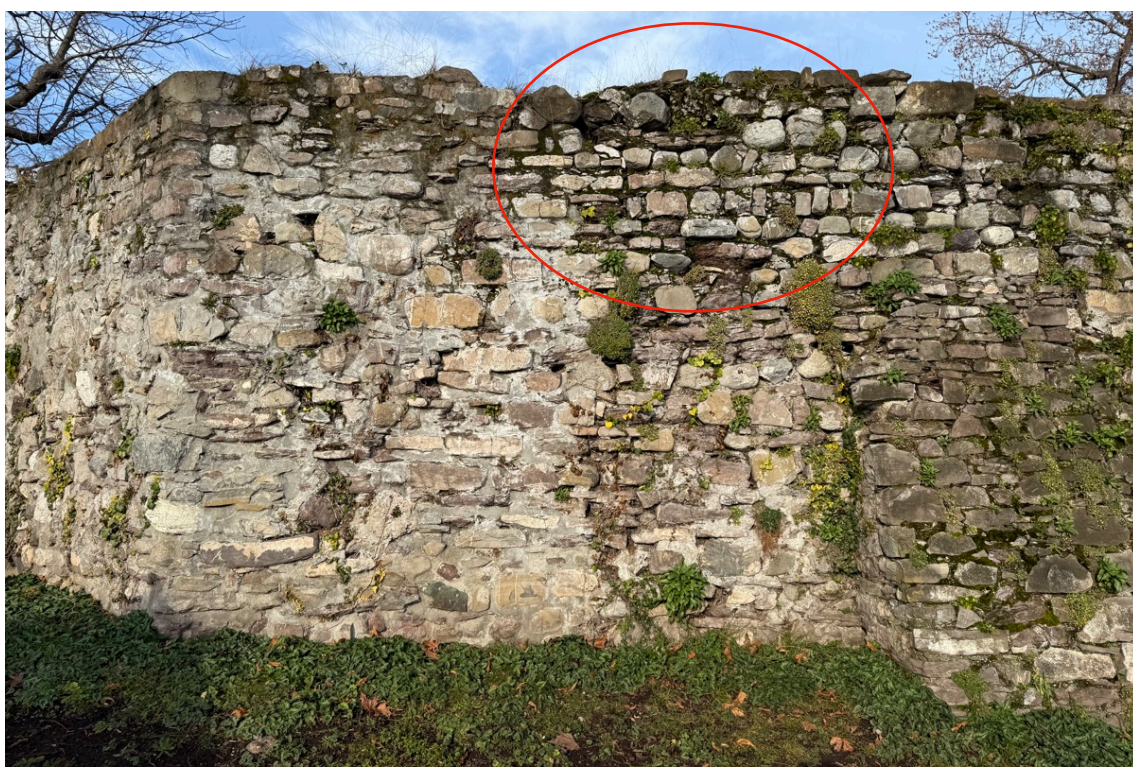
**Murs chemise - Extérieur - Sud-Est**

Accentuation de l'érosion du mortier de montage.

Les protections des parties sommitales ont permis un maintien relativement efficace des vestiges mais ne permettent pas leur pérennisation à long terme.

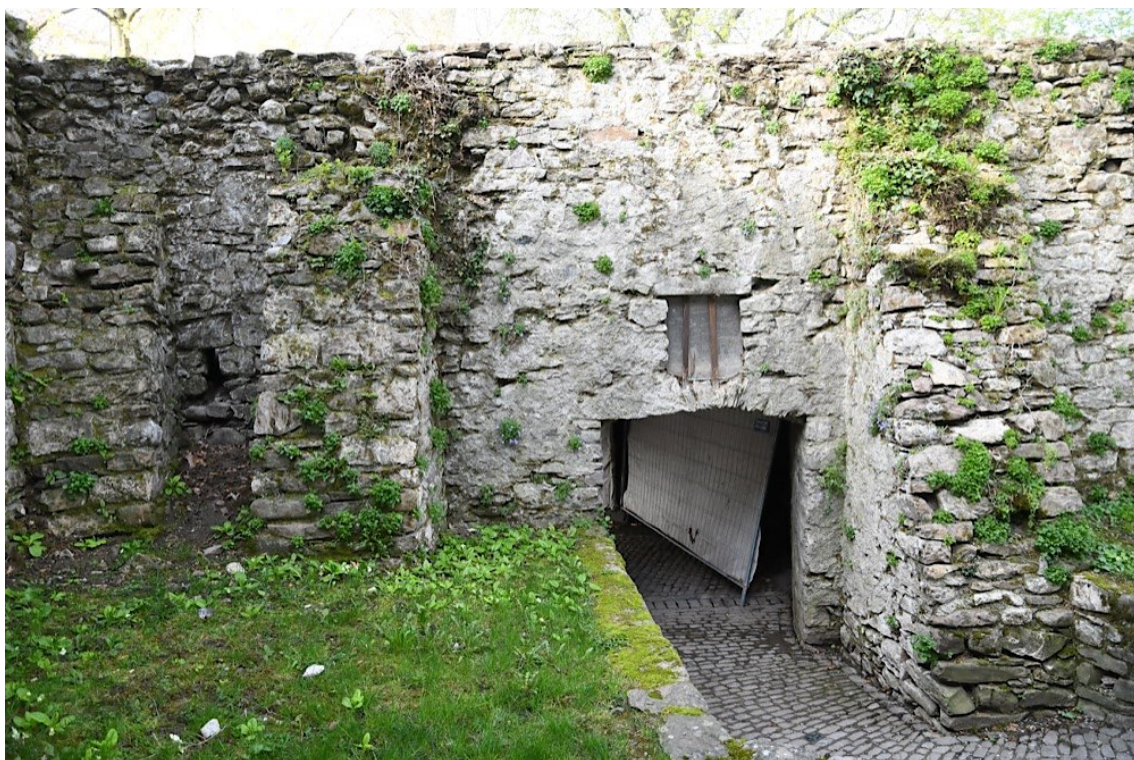
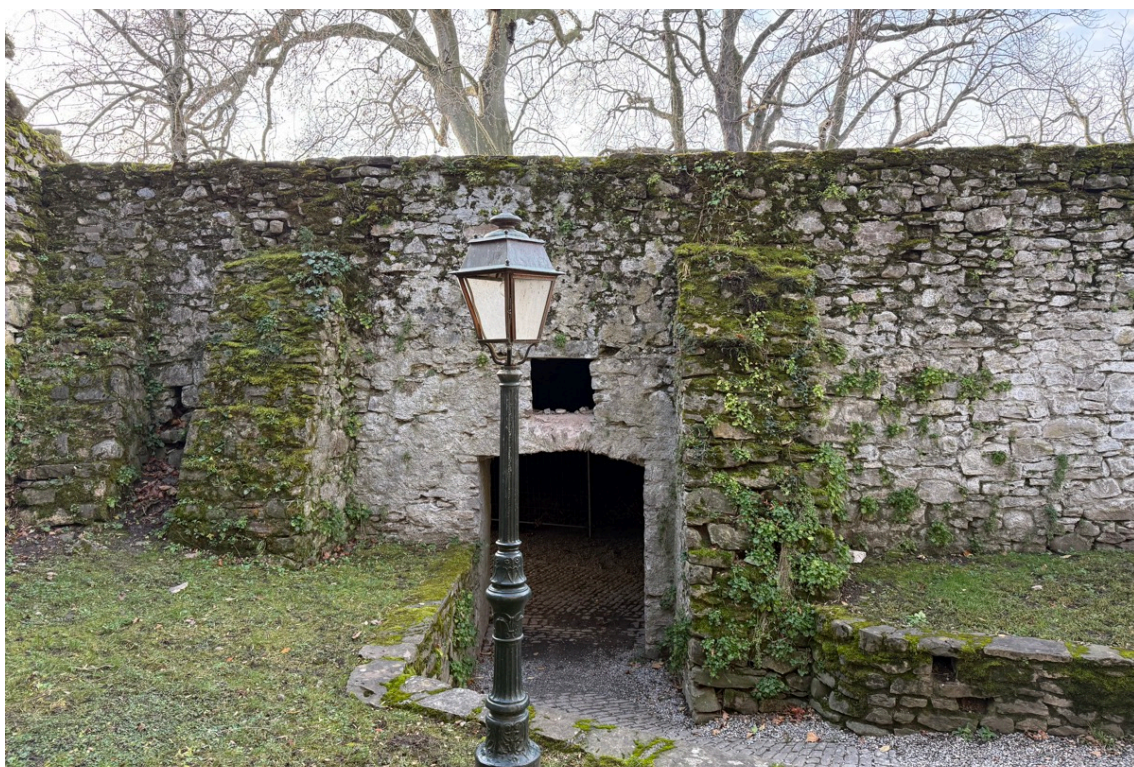
**Murs d'enceinte - Couronnement - Sud - Sud-Est**

De nombreux moellons sont simplement posés sur le couronnement du mur avec un risque de chute élevé.
