PRÉAVIS MUNICIPAL URGENT N° 2/2023

Demande pour un crédit de construction d'un montant de Fr. 483'000.- destiné à l'entretien et la rénovation du mur de soutènement nord et des murs de courtines du château de La Tour-de-Peilz.

Réfection des murs de soutènement Nord

Château Courtines et Tour Nord-Est

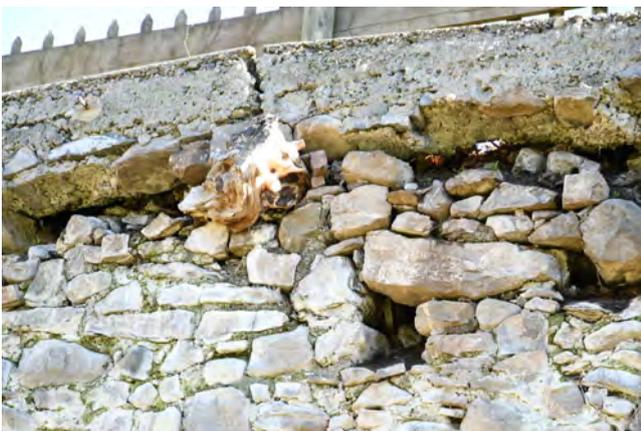
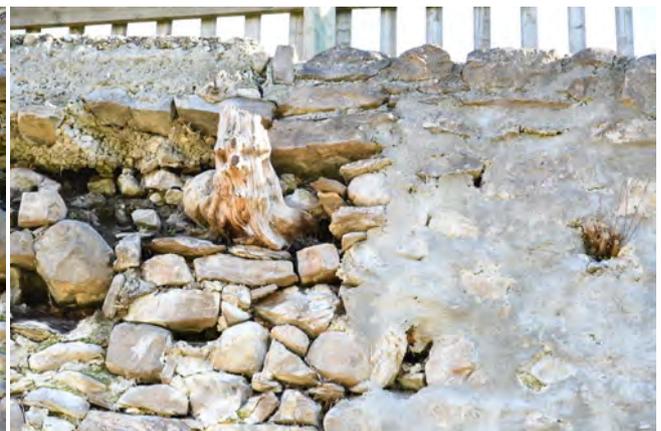
Début d'écroulement de la partie supérieure du mur.

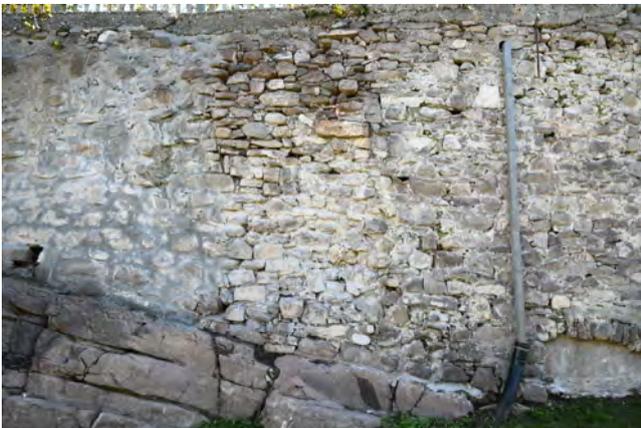
Mur côté jardin (2019)

Déformation du parement en moellons et déchaussement des pierres

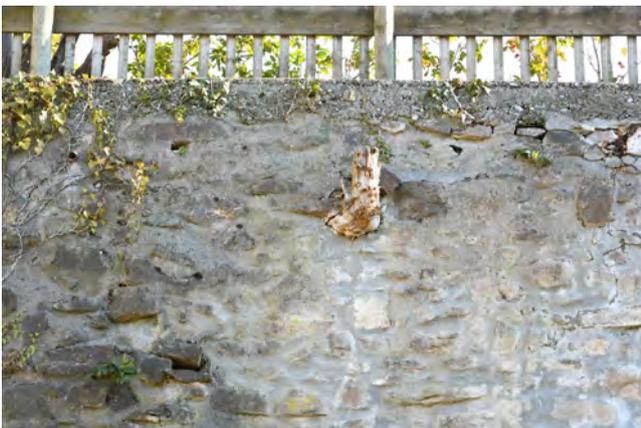
Partie de mur ayant bougé et par la suite jointoyé avec un mortier à base de ciment.

Souche d'arbre enchâssée dans mur.

En premier lieu, l'élimination de la végétation invasive, des racines et des souches engagées dans le parement est indispensable.

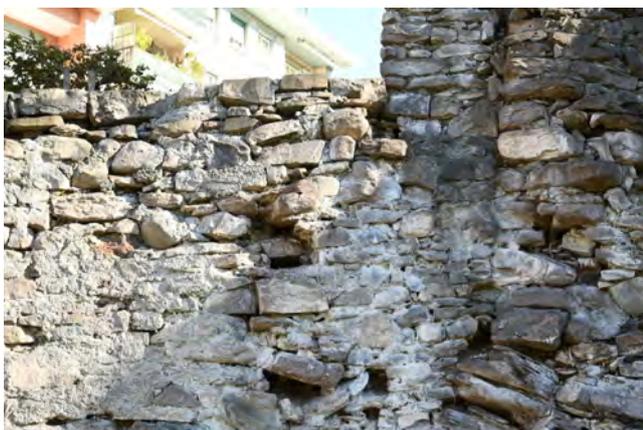
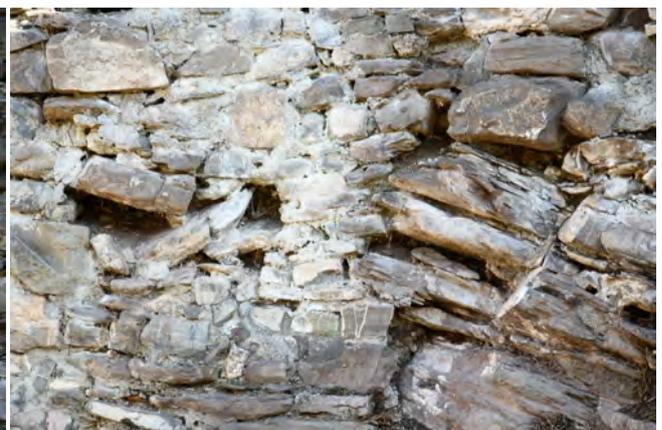
Déformation du mur en moellons dans l'angle et déchaussement des pierres.

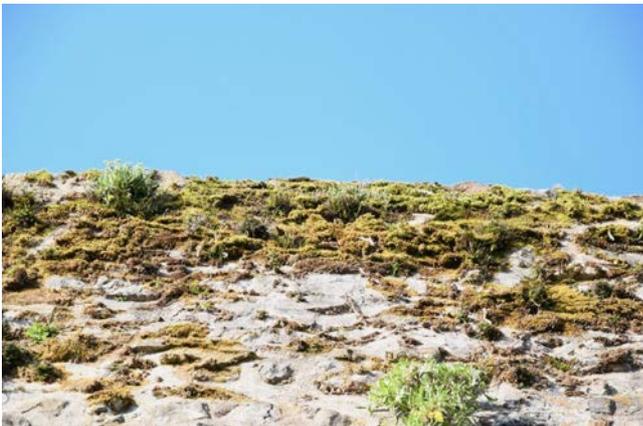
Végétation invasive engagée dans la maçonnerie pouvant provoquer d'importants dégâts.

Le haut du mur est colonisé par les mousses et les lichens.

- Elimination de la végétation invasive
- Assainissement des maçonneries disloquées
- Elimination des crépis et jointoiements ciment altérés jusqu'au mortier de montage
- Elimination des crépis à la chaux aérienne altérés jusqu'au support en moellons
- Assainissement des fissures structurelles par la pose d'épingles
- Jointoyage à base de chaux aérienne
- Réfection ponctuelle du jointoiement des parements en tuf
- Réfection des couronnements de mur altérés

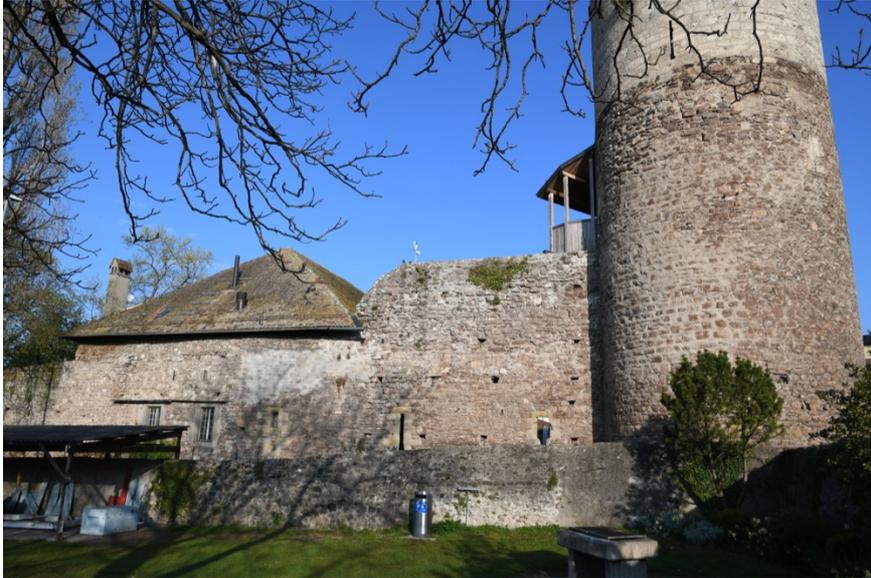
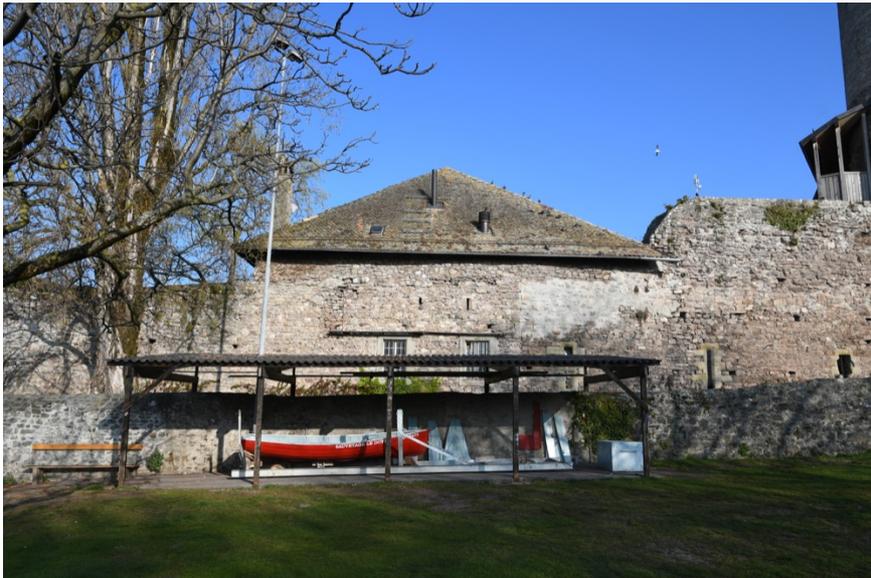
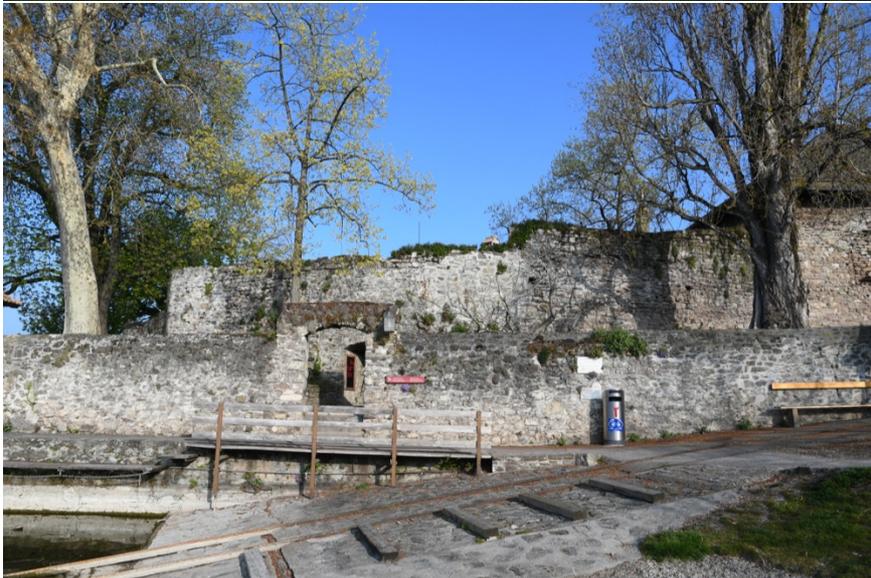
Courtine Est - Côté extérieur

Ces murs ont fait l'objet de plusieurs étapes de construction.

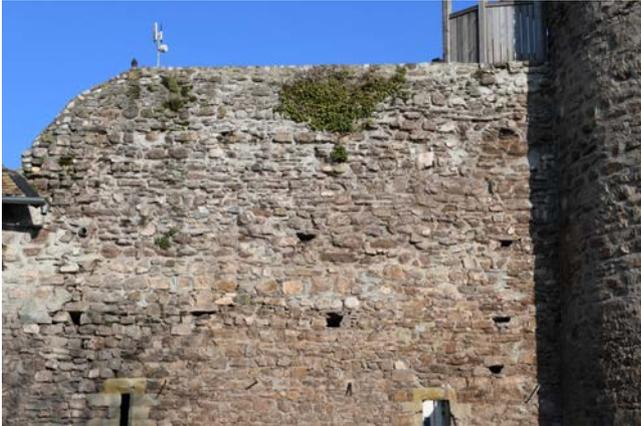
Courtine Est - Côté extérieur

Le parement est ponctuellement jointoyé avec des crépis riches en ciment portland de facture moderne.

Sur une grande partie du parement, le crépi a disparu.

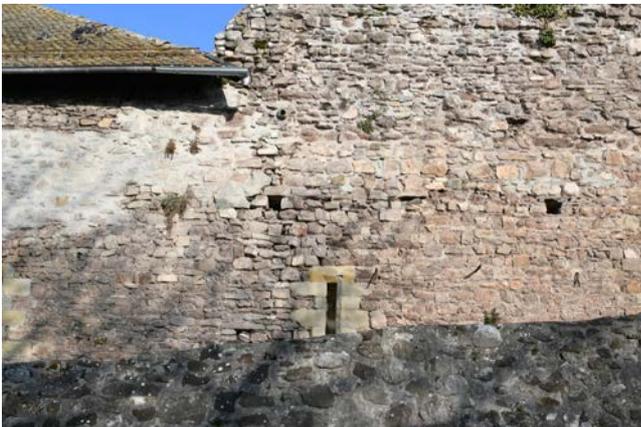
Importante érosion du mortier d'assise à base de chaux aérienne. De nombreux moellons sont disloqués.

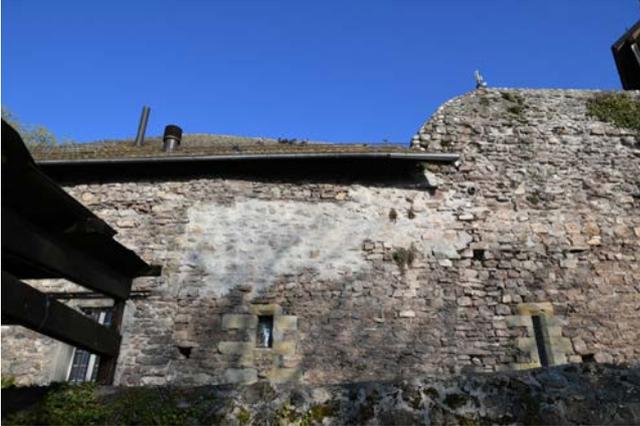
Courtine Est - Côté extérieur

Cette partie du mur sert de façade à la maison du jardinier.

Présence d'un jointoyage riche en ciment portland de facture moderne. Ce rhabillage n'est pas intégré au reste du mur.

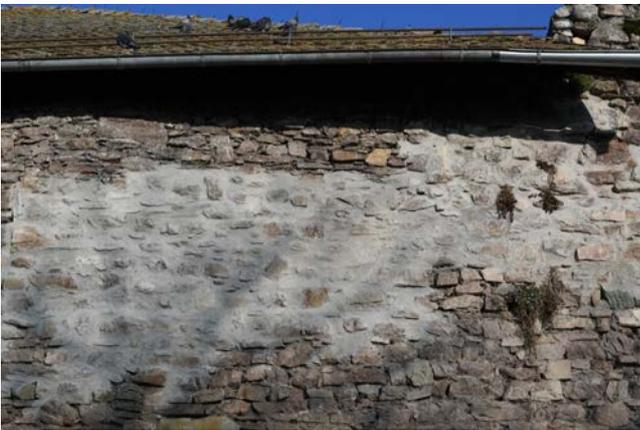
Joint constructif entre deux maçonneries située entre la courtine et la maison du jardinier.

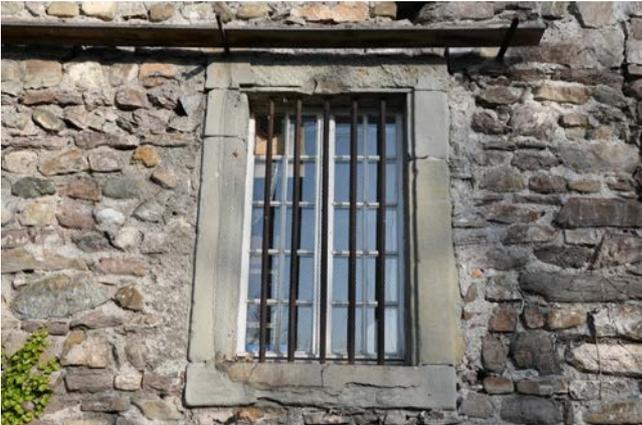
Courtine Est - Côté extérieur

Importantes altérations de la tablette en molasse.

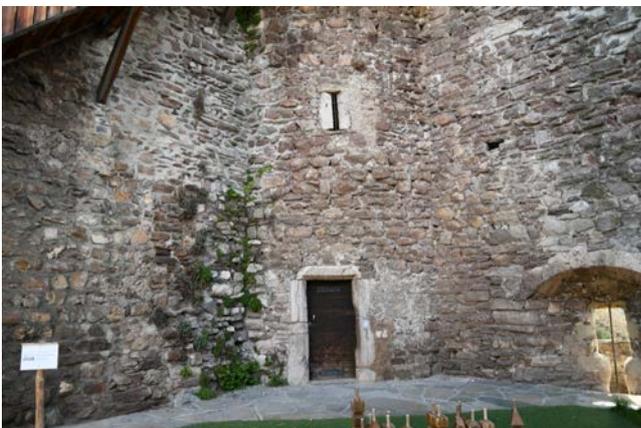
Vestiges de crépi à la chaux projeté et tiré à la truelle.
